Descarrilamento dos três últimos vagões do comboio n.º 51323 na Linha do Douro, em 04-02-2018

Derailment of the last three wagons of train No. 51323, on Linha do Douro, on 04 February 2018

RELATÓRIO FINAL DE
INVESTIGAÇÃO DE SEGURANÇA

[Relatório F_RI2019/04]

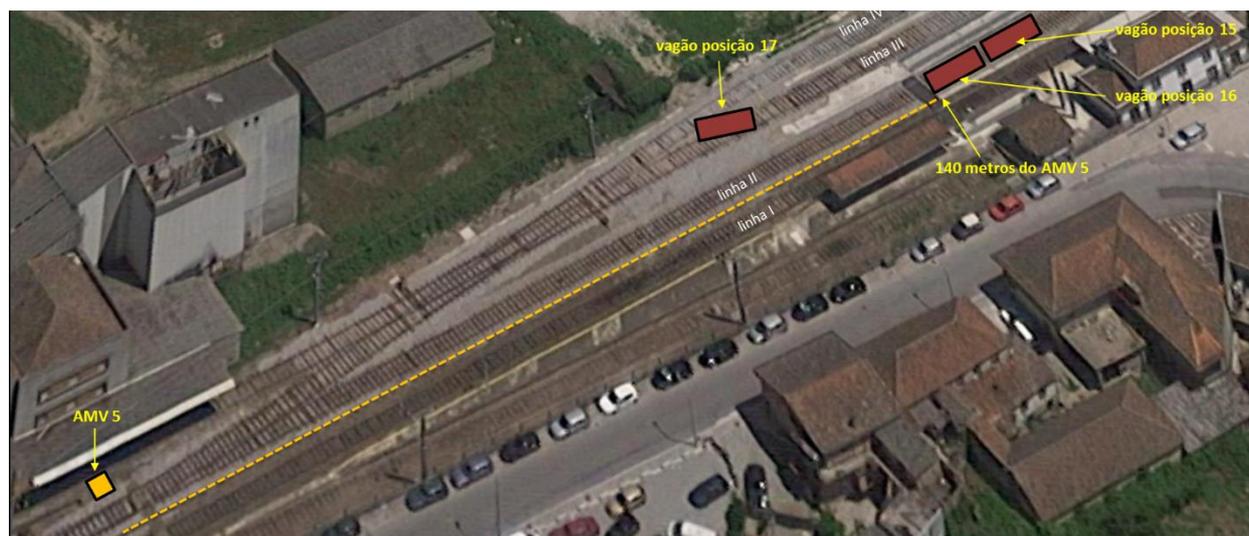
Figura 3: Posição final aproximada dos vagões em consequência do descarrilamento

Do descarrilamento resultaram avultados danos na infraestrutura e estragos nos três vagões descarrilados, para além de danos ambientais causados pela dispersão dos sacos de cimento e cal que se romperam em consequência do acidente.

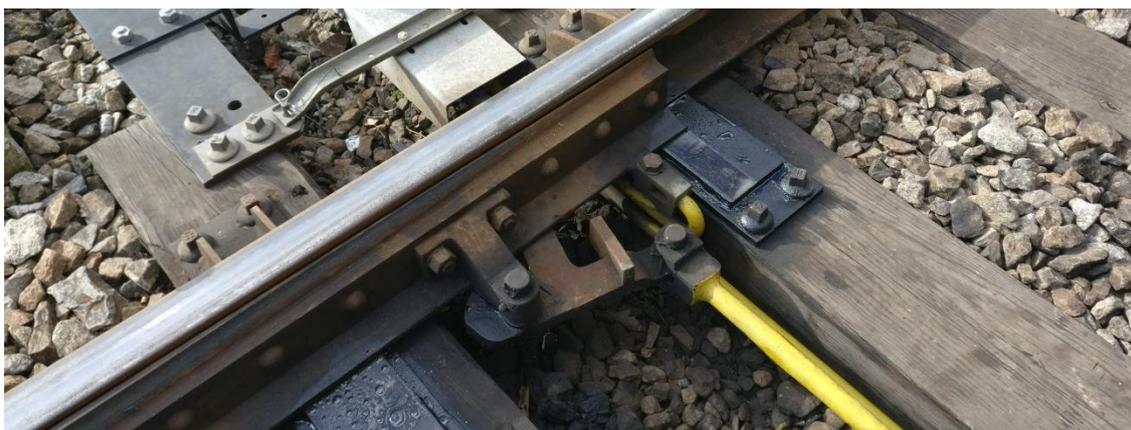
Figura 22: AMV 5 da estação de Marco de Canaveses dotada de sistema de aferrolhamento de esquadro

Existem diversos tipos de aferrolhamento, sendo que para o caso da presente investigação importa descrever o mecanismo do aferrolhamento de esquadro, por ser o existente no AMV onde o descarrilamento se iniciou.

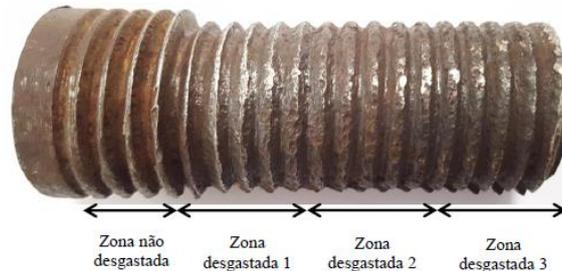
Figura 31: Zonas de medição do diâmetro do parafuso [DEM/IST]

- Os elementos da ligação são em aço, tendo uma rosca original Whitworth 1"½ com 55°;
- O parafuso apresenta contactos pontuais com a porca, não existindo praticamente interferência entre estes dois elementos, uma vez que o valor médio do diâmetro exterior do parafuso é inferior ao valor médio do diâmetro interior da porca;

PARAFUSO	Zona não desgastada	Zona desgastada 1			Zona desgastada 2			Zona desgastada 3			Média da zona desgastada
Diâmetro exterior [mm]	29.3	27	27.2	27.2	27.2	27.2	27.2	26.9	27.1	27	27.1
Diâmetro interior [mm]	27.38	24.9	24.7	24.7	25.4	25.1	25.4	25.5	25.6	25.3	25.2

- Das observações por microscopia eletrónica de varrimento, as zonas dos filetes correspondentes ao sentido de apertar e sentido de desapertar evidenciaram desgastes profundos sem evidências de roturas frágeis ou dúcteis nos filetes provocadas por sobretensões que possam ter ocorrido.

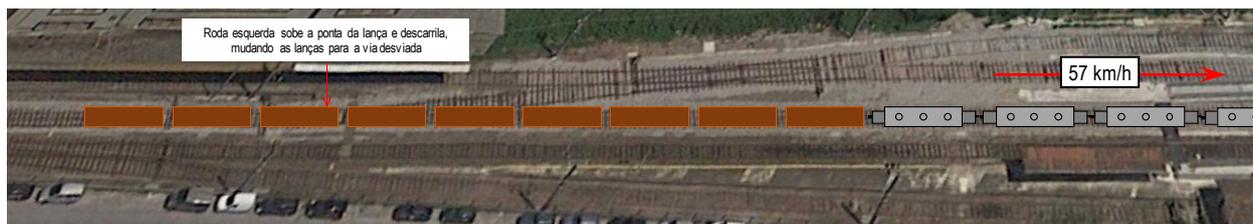
Figura 36: Ilustração do desenrolar do descarrilamento (1)

Em consequência, o esquadro que mantém o encosto da lança deixou de estar sujeito à força de retenção assegurada pelo balanço do aparelho de manobra e, sob ação dos esforços estáticos e dinâmicos devidos à passagem dos veículos do comboio n.º 51323, desferrolhou e permitiu um ligeiro desencosto da lança do ramo direto do AMV 5.

Em seguida, e face às evidências identificadas na via e no material circulante, o GPIAAF estabeleceu como sequência de eventos mais provável que o verdugo da roda esquerda do primeiro eixo do 15.º vagão tenha embatido na ponta da lança, subindo-a e alojando-se entre a lança e a contralança, forçando à sua passagem as lanças para a posição dando acesso ao ramo desviado, descarrilando em seguida.

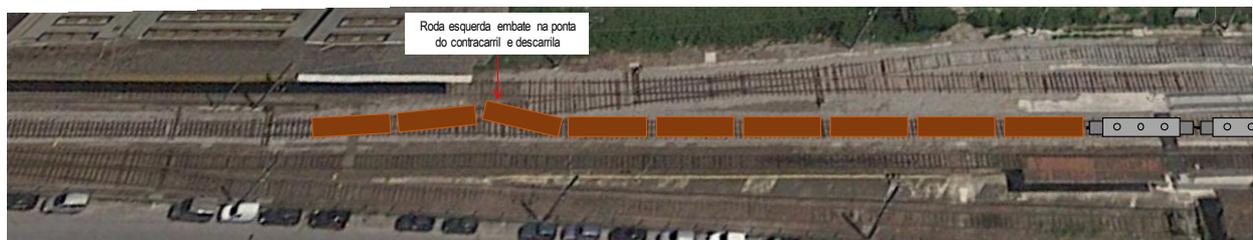
Figura 38: Ilustração do desenrolar do descarrilamento (2)

Por este motivo, o rodado traseiro daquele vagão seguiu pelo ramo desviado, fazendo o veículo adotar uma obliquidade significativa, que resultou na roda esquerda daquele rodado embater na ponta do contracarril do ramo desviado (ver fig. 20), fazendo-o saltar e descarrilar.

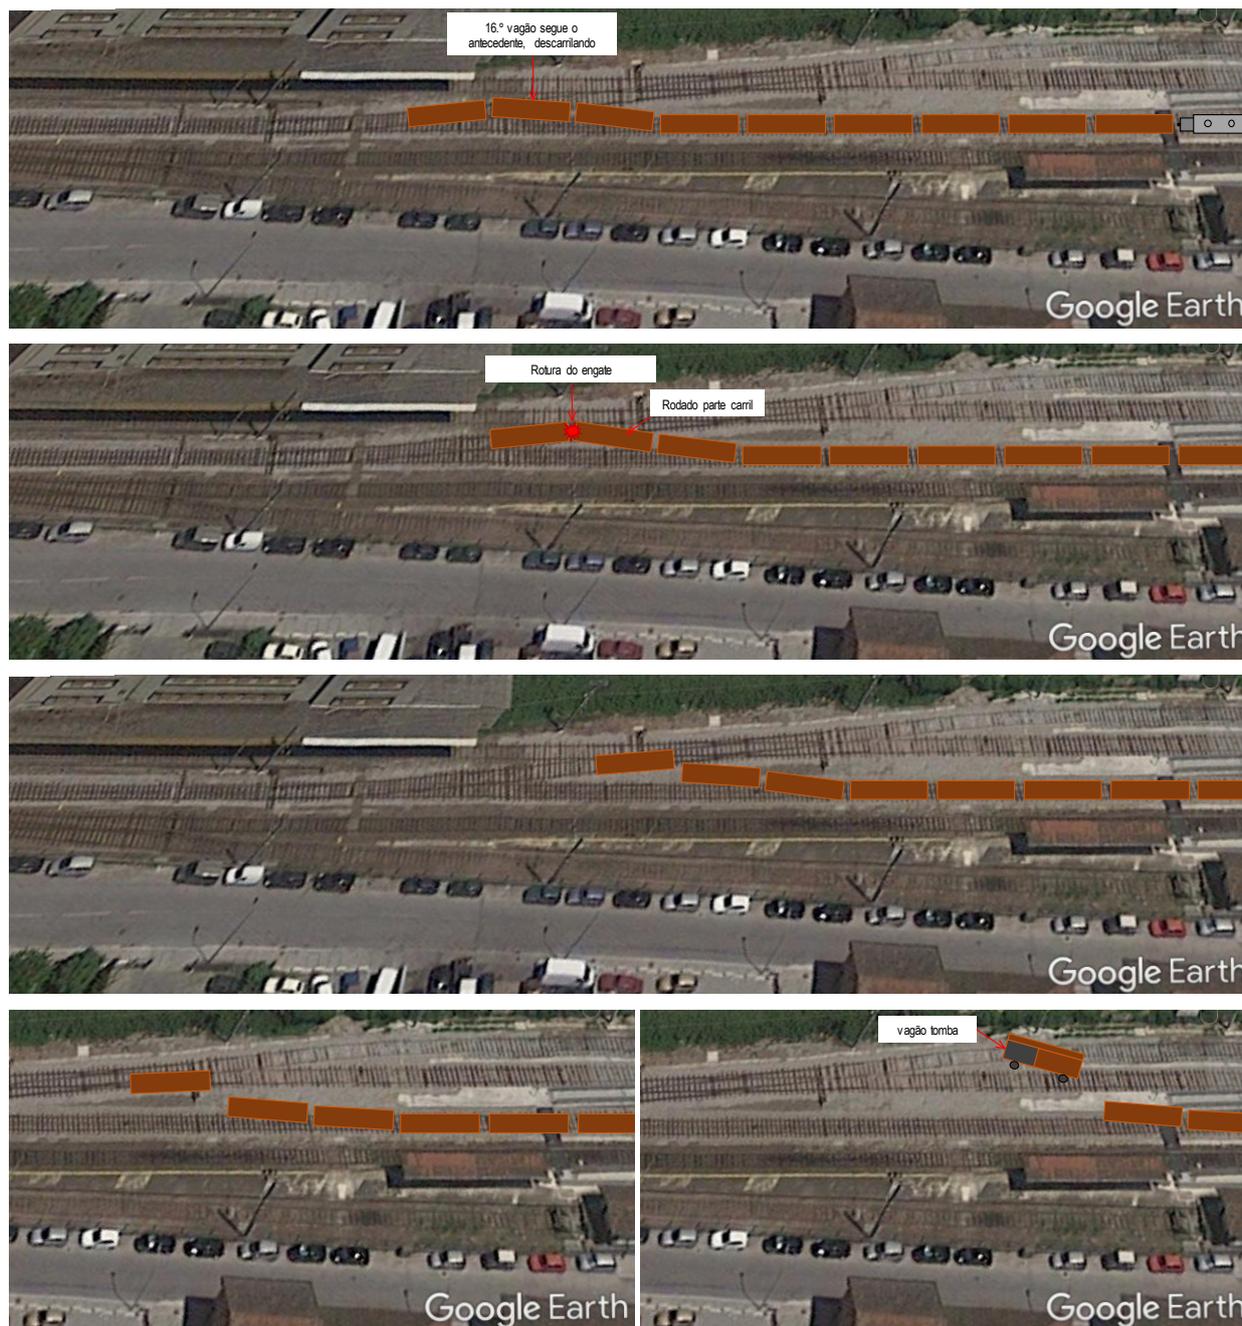
Figuras 39, 40, 41, 42 e 43: Ilustração do desenrolar do descarrilamento (3 a 7)

Os restantes dois vagões seguiram o ramo desviado do AMV inicialmente sem descarrilar, sendo que aquele na 16.ª posição seguiu a trajetória do antecedente, descarrilando então e partindo um troço de carril do lado direito da via desviada; o 15.º e o 16.º veículo, apesar de descarrilados seguiram o comboio até à imobilização da composição, destruindo a via geral da estação e danificando parte da plataforma de passageiros. No entanto, por se ter rompido o engate ligando o 16.º ao 17.º veículo, este último continuou pelo caminho da via desviada em direção à linha III, provavelmente descarrilando ao passar sobre o troço em falta no carril direito. Em continuação, tomou lateralmente devido ao efeito causado no seu movimento ao passar descarrilado sobre a transversal de junção dupla, segundo uma trajetória que não é relevante para o relatório.

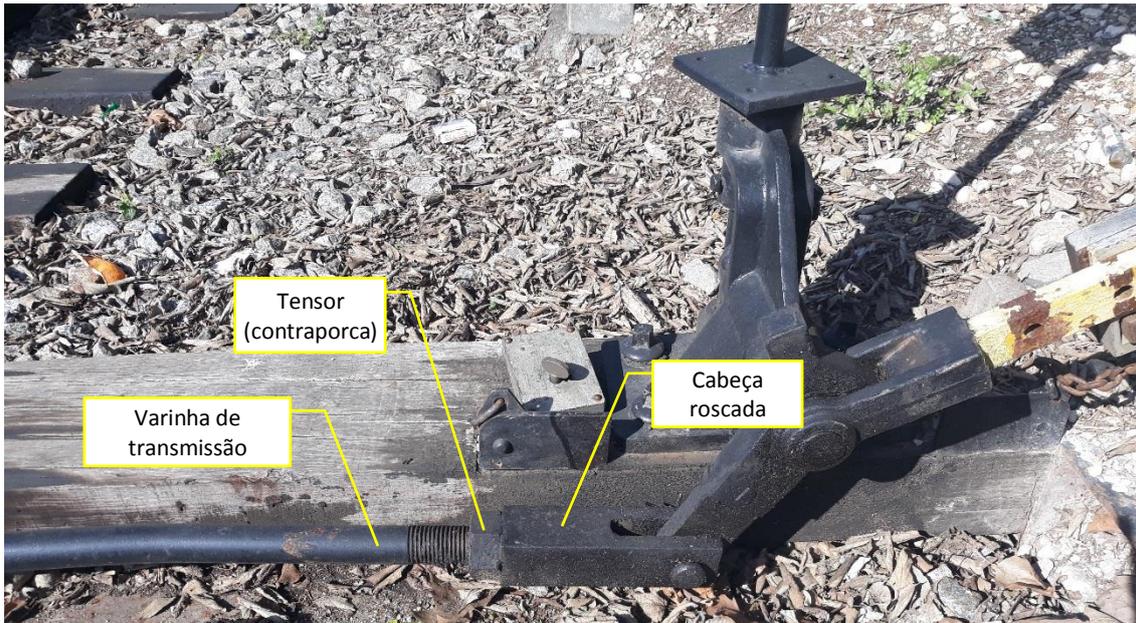
Figura 48: Ligação habitual na rede ferroviária nacional (RFN) da varinha de transmissão ao aparelho de manobra de AMV manual

A solução geralmente utilizada pelo GI nos seus AMV para união do aparelho de manobra à varinha de transmissão é feita mediante o aparafusamento desta a uma cabeça roscada fêmea, contra a qual é aparafusada uma porca sextavada sugestivamente designada por “tensor”, que efetivamente faz o papel de contraporca exercendo uma pré-tensão naquela ligação roscada e assegurando assim a sua boa integridade ao longo do tempo.

No entanto, o AMV 5 da estação de Marco de Canaveses tinha uma ligação diferente e, tanto quanto foi comunicado à investigação pelo gestor da infraestrutura, de tipologia única nos aparelhos de via utilizados em linhas de circulação normal de comboios na rede ferroviária nacional.

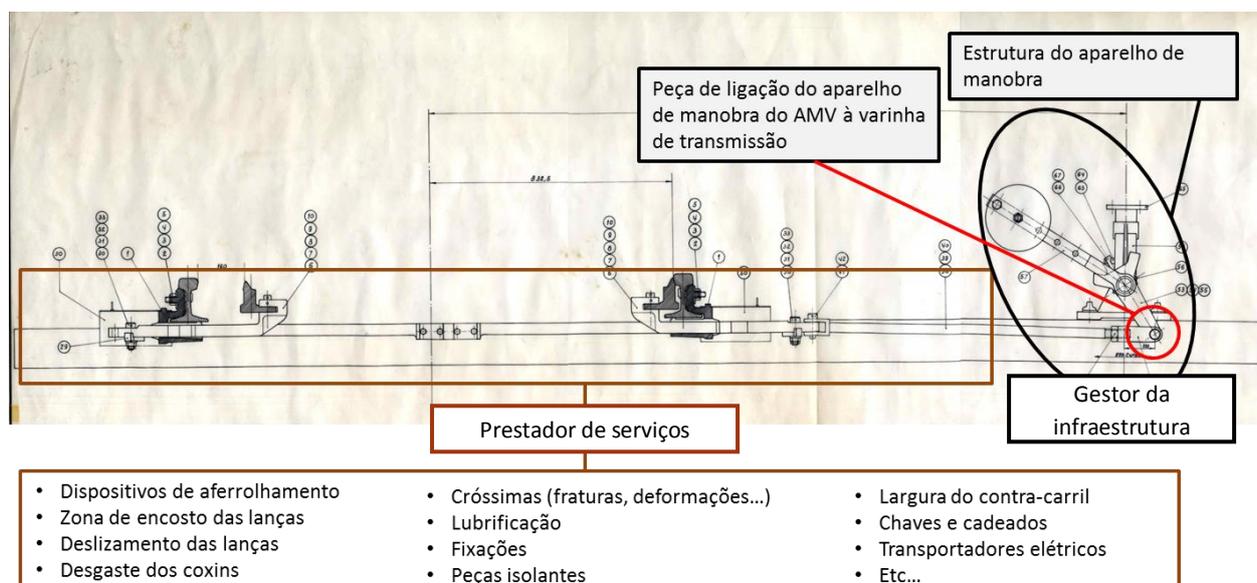
Figura 50: Componentes do AMV que estão sujeitos a verificação/inspeção nas respetivas operações de vigilância e controlo

Apesar de haver evidências de que as ações de manutenção do AMV 5 foram realizadas em conformidade com o estipulado, da informação obtida foi possível apurar que nem todos os componentes dos AMV são verificados nestas ações, nomeadamente não estando previsto explicitamente nos roteiros ou noutro normativo em vigor qualquer ação específica de inspeção e manutenção da ligação roscada entre o aparelho de manobra e a varinha de transmissão.
