Colhida de trabalhador por material
circulante na estação de Lisboa Santa
Apolónia, em 05-06-2018

Fatal collision with worker at Lisboa Santa Apolónia
station, on 05 June 2018

**SAFETY INVESTIGATION
FINAL REPORT**

[Relatório F2019/02]

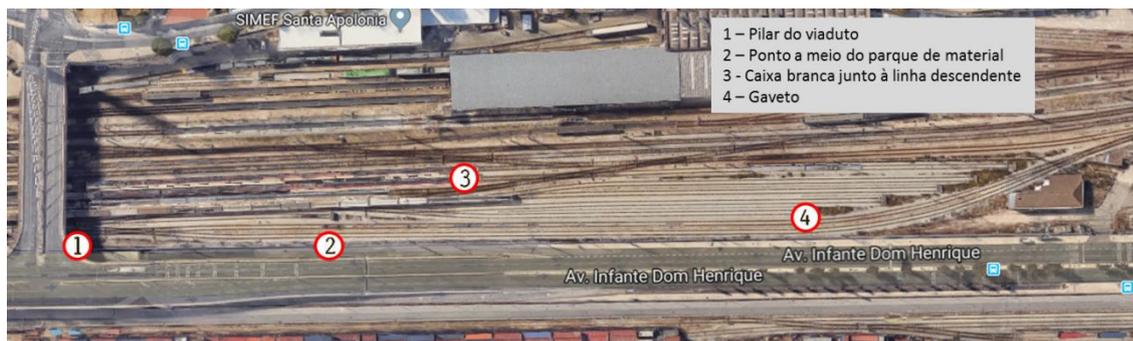
Figura 7: Distribuição dos pontos de ronda no parque de material de Lisboa Santa Apolónia

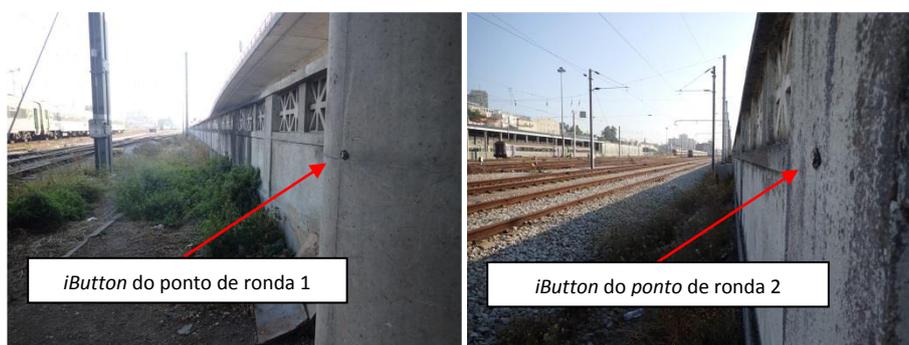
Os *iButton* referentes aos pontos de ronda 1 e 2 encontram-se fixos no lado sul das instalações, o primeiro na base de um dos pilares que suporta o viaduto da Avenida Mouzinho de Albuquerque, e o segundo no muro que separa o parque de material da Avenida Infante Dom Henrique.

Figuras 8 e 9: Pontos de ronda 1 e 2 existentes no parque de material de Lisboa Santa Apolónia

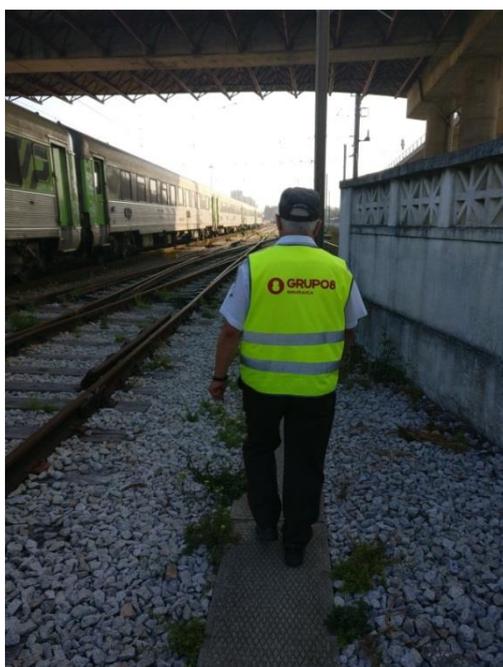
O acesso a estes pontos é feito sem ser necessário o atravessamento das linhas existentes no parque, existindo uma passadeira em lajetas de betão que lhes dá acesso facilitado.

Figura 10: Passadeira de lajetas que dá acesso aos pontos de ronda 1 e 2

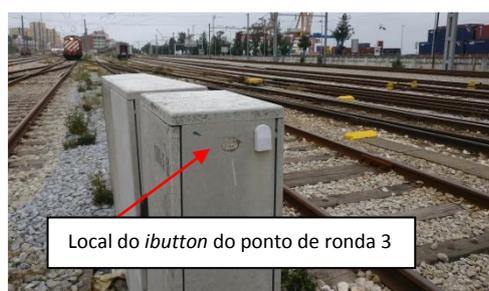
Figura 11: Ponto de ronda 3 existente no parque de material de Lisboa Santa Apolónia

O mesmo não acontece com os pontos de ronda 3 e 4, inseridos em zonas do parque onde é necessário o atravessamento de diversas linhas que compõem o parque de material¹⁷. Esse atravessamento é feito sobre os materiais da via-férrea, não existindo passadeiras ou caminhos pré-definidos.

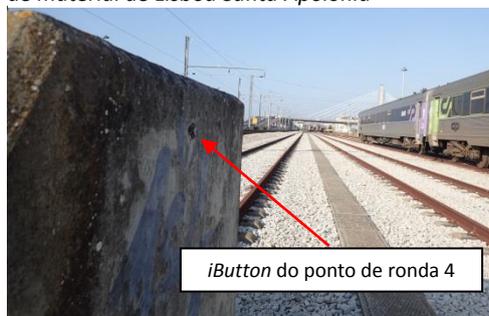
Figura 12: Ponto de ronda 4 existente no parque de material de Lisboa Santa Apolónia

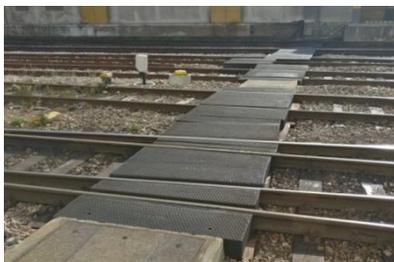
Figura 11: Atravessamento completo sensivelmente ao PK 0,640

No entanto, eram inexistentes nessa zona do parque passadeiras perpendiculares às linhas, implicando que determinados trajetos fossem obrigatoriamente efetuados atravessando a via por cima do balastro e/ou das *travessas*.

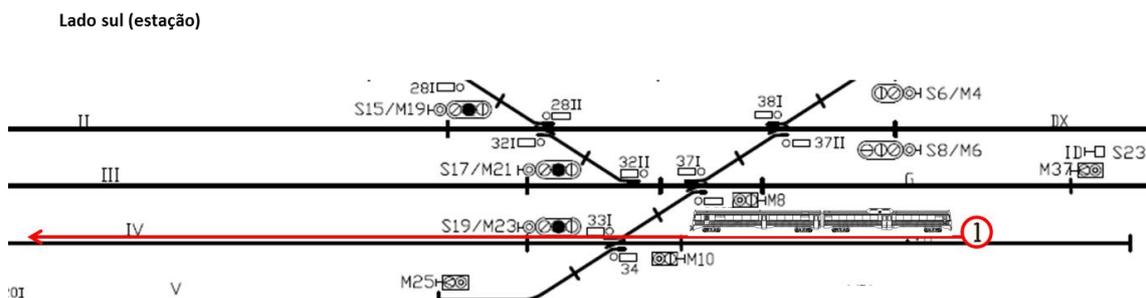
Depois de esta unidade automotora ter sido preparada, o maquinista ocupou a cabine do lado da estação, obtendo uma posição de franca visibilidade para o itinerário que iria percorrer. Deste modo, não restam dúvidas de que a manobra efetuada da linha IV A para a linha IV foi uma manobra simples, tendo a UDD 459 efetuado esse trajeto após a abertura do respetivo sinal de manobras, autorizada pela cabine de circulação.

Figura 14: Deslocação da UDD 459 da linha IV A para a linha IV, em manobra simples
