TRANSPORTE FERROVIÁRIO

Colisão de comboio de passageiros com
veículo pesado na PN 69,474 da Linha do
Norte, em 08-11-2016

RELATÓRIO FINAL DE INVESTIGAÇÃO DE SEGURANÇA

[Relatório F2018/04]

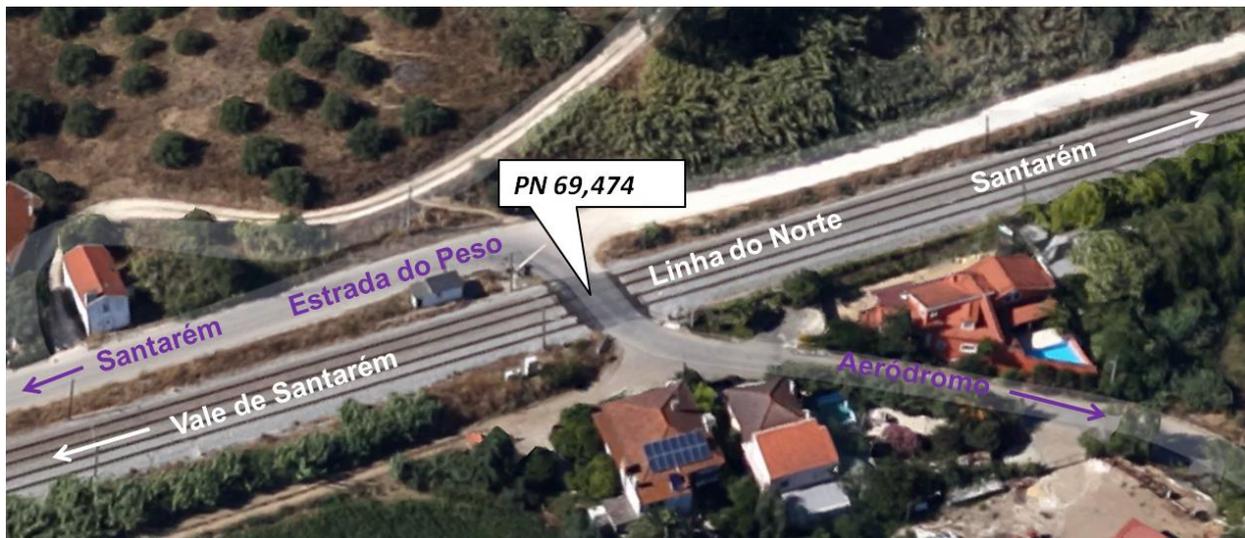
Figura 2: Local do acidente

O acidente aconteceu no dia 8 de novembro de 2016, cerca das 17:52, quando o comboio n.º 4425 pertencente à empresa de transporte ferroviário CP colidiu com um veículo automóvel pesado que fazia o atravessamento na passagem de nível ao PK 69,474 da Linha do Norte, localizada entre Vale de Santarém e Santarém.

A colisão do comboio com a traseira do veículo provocou vários danos no material circulante e o descarrilamento do primeiro *bogie* da UTE 2284. Ao mesmo tempo, o ajudante do motorista, que se encontrava fora do veículo, é atingido por destroços resultantes do embate, que lhe provocaram ferimentos fatais.

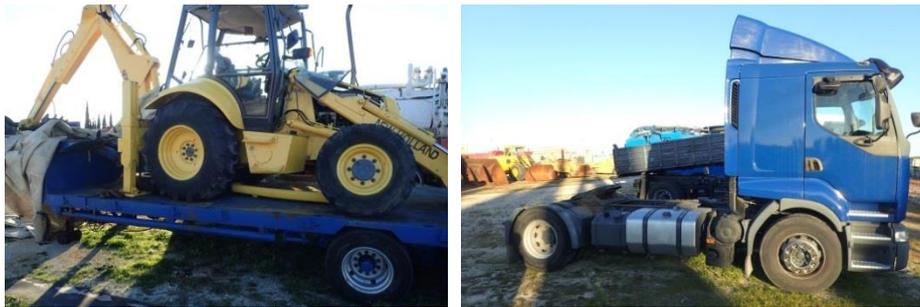
Figuras 7 e 8: Veículos rodoviários envolvidos no acidente

O veículo automóvel pesado era da marca Renault, modelo HD 370 19 T, e tracionava um semirreboque marca Broshuis, modelo E2190, que transportava uma retroescavadora.

O comboio n.º 4425 ao embater no semirreboque do veículo automóvel pesado empurrou-o no sentido da marcha tendo-o feito rodar à passagem da composição, originando a queda da retroescavadora e provocando danos avultados em ambos os veículos.

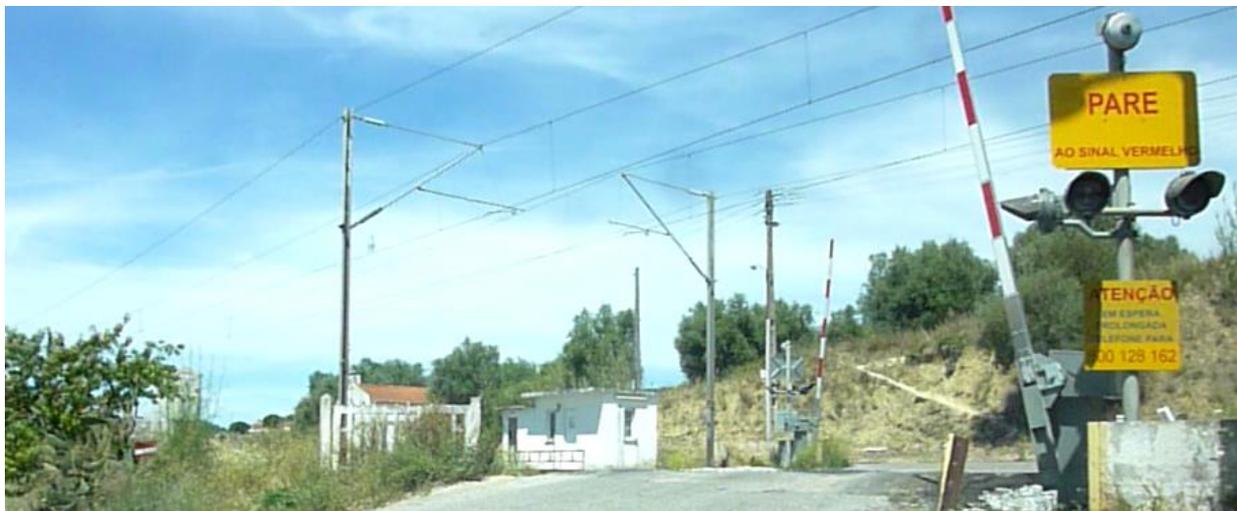
Figura 10: Aproximação à PN no sentido este-oeste

A PN está equipada com meias barreiras de funcionamento automático que baixam de modo a impedir a passagem de trânsito rodoviário, materializando assim o impedimento de acesso de veículos rodoviários ao canal ferroviário. As meias barreiras possuem bandas refletoras brancas e vermelhas, alternadas, de forma a aumentar a sua conspicuidade.

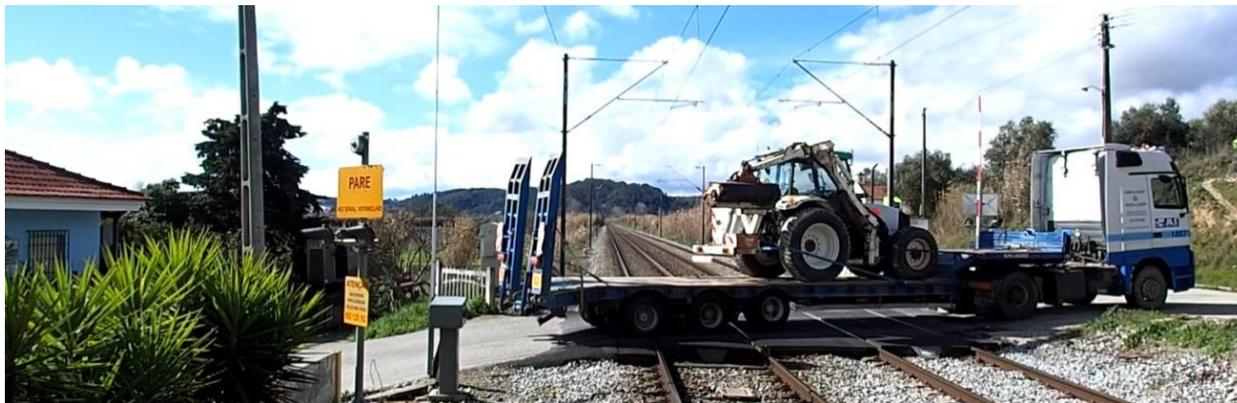
Figura 18: Veículo pesado utilizado nos ensaios, numa passagem pela PN no sentido este-oeste

Para o efeito a empresa Stand Bento cedeu um veículo em tudo similar ao envolvido no acidente, com características equivalentes e igualmente carregado com uma retroescavadora. Os ensaios foram efetuados em colaboração com o gestor da infraestrutura ferroviária, que garantiu a segurança do ensaio do ponto de vista ferroviário, e com a GNR do posto territorial de Santarém para acompanharem

O programa de ensaios definido pelo Gabinete, com o acordo do GI, consistiu na realização de três atravessamentos para ambos os sentidos da PN, dois deles com um condutor familiarizado com o local e um com um condutor que faria o atravessamento pela primeira vez.

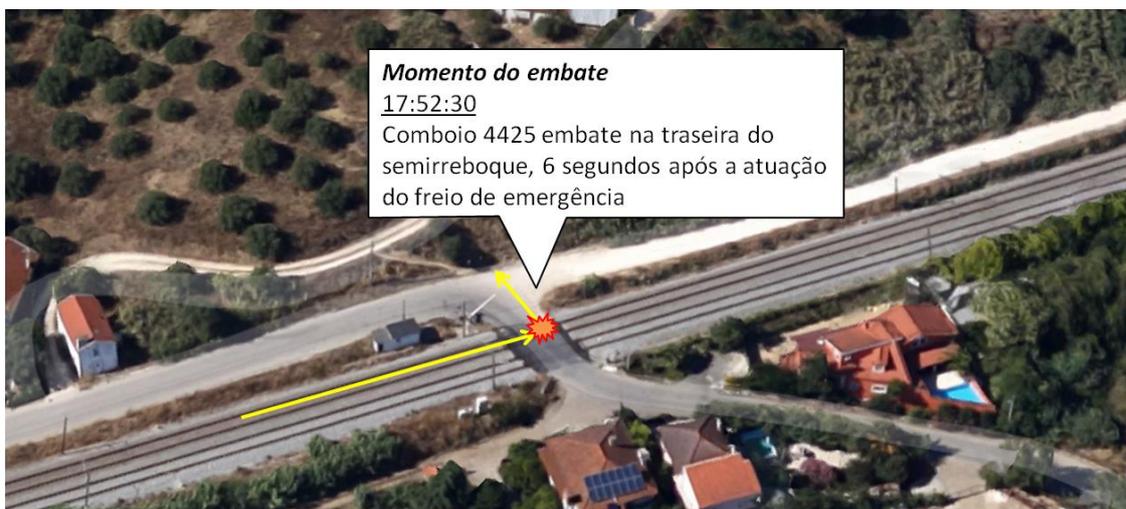
Figura 19: Sentido das marchas dos veículos intervenientes

Entretanto, na cabina de condução do comboio o maquinista apercebe-se do obstáculo na via e utiliza o aviso sonoro com insistência e aplica a frenagem de emergência.

Pouco depois, dá-se a colisão do comboio com a traseira do veículo, provocando vários danos no material circulante e o descarrilamento do primeiro *bogie* da UTE 2284. Ao mesmo tempo, o ajudante do motorista é atingido por destroços resultantes do embate, que lhe provocaram ferimentos fatais.

O impacto motivado pela colisão causa também ferimentos ligeiros no motorista do camião e em alguns passageiros do comboio.

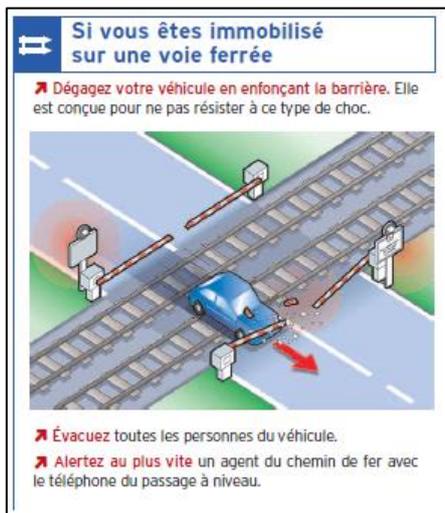
Figura 37: Parte do folheto de segurança partilhado em França

Também o Ministério dos Transportes francês, em parceria com a empresa de transporte ferroviário estatal e o gestor da infraestrutura ferroviária, publicou um folheto sobre regras de segurança em PN, os seus diversos tipos e os cuidados a ter à sua aproximação. Deste folheto constam, também, orientações sobre as ações a tomar nos casos dos veículos ficarem detidos entre barreiras, explicitando que as mesmas devem ser forçadas, pois são construídas para não resistirem à força exercida.

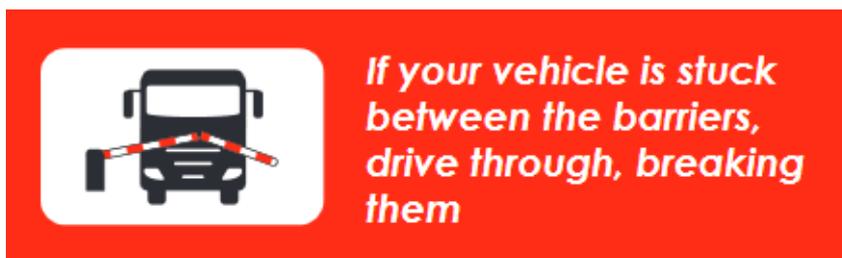
Figura 40: Parte do folheto de segurança OLE/UIC/IRU

rodoviária e ferroviária. Este folheto, disponível nos sítios da OLE, IRU e UIC²⁹, tem a particularidade de estar traduzido em doze línguas (não está disponível versão em português). De entre a diversa informação relacionada com a emergência em PN, ressalva-se a de que se deve quebrar a barreira em caso de um veículo ficar preso entre barreiras.

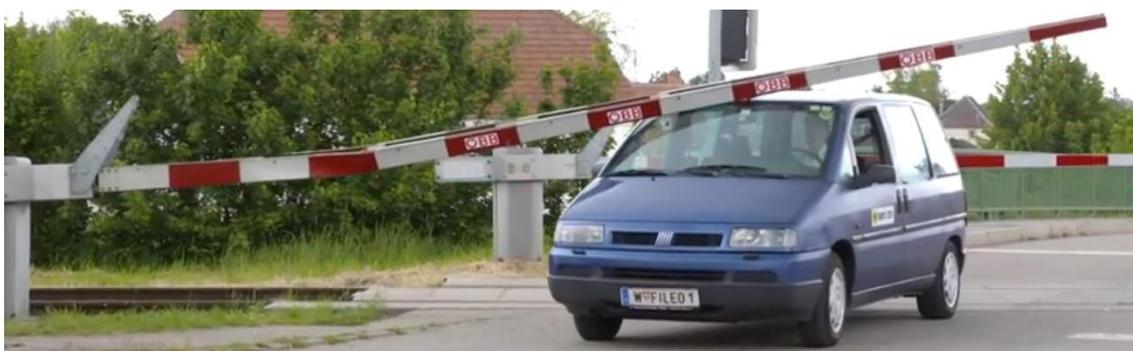
Figura 41: Imagem extraída do vídeo “comportamento seguro em atravessamentos ferroviários”³⁰

Também os caminhos-de-ferro federais austríacos (ÖBB) contribuiu para a divulgação de medidas a adotar pelos condutores que ficam presos entre barreiras, produzindo um vídeo que mostra um automóvel a ultrapassar barreiras de uma PN, que são projetadas para que o avanço ou recuo de um veículo, mesmo de pequenas dimensões, se faça causando o mínimo de danos possíveis.

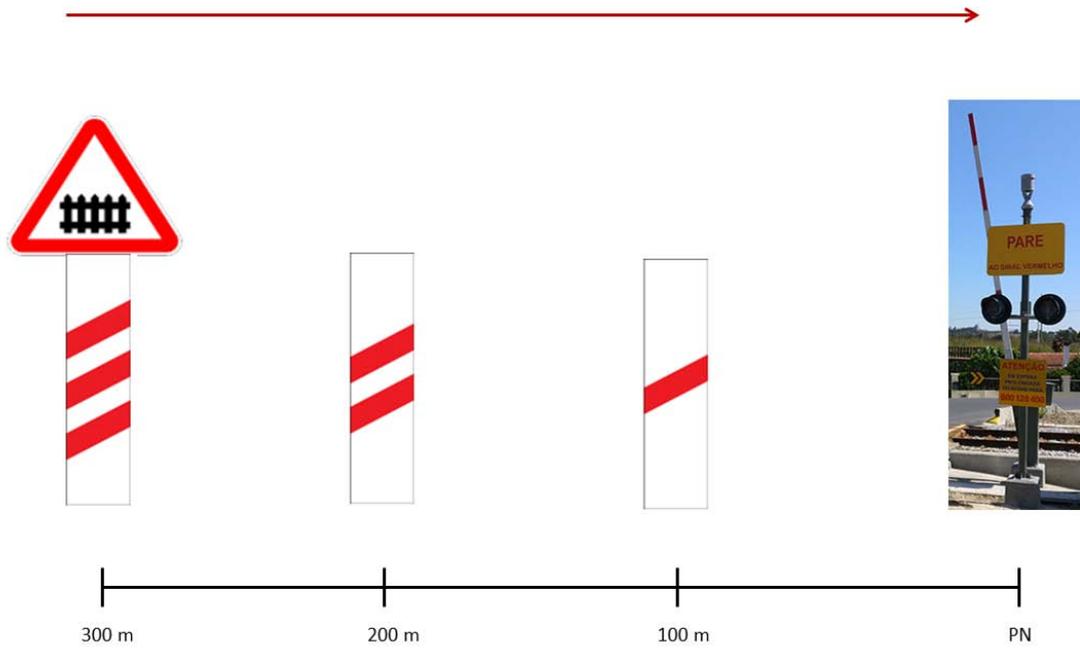
Figura 42: Sequência da sinalização vertical a encontrar à aproximação de uma PN com barreiras

Essa indicação de proximidade é dada pelas barras inclinadas, que representam a distância que separa a sinalização da PN, sendo que cada barra corresponde a uma distância de 100 metros.
