Gabinete de Prevenção e Investigação de Acidentes
com Aeronaves e de Acidentes Ferroviários
Office for the Prevention and Investigation of Accidents
in Civil Aviation and Rail (SIA/NIB PT)

Incêndio no comboio n.º 4100, na Linha do Douro, em 10-10-2016

Fire event on passenger train 4100, Linha do Douro,
10-10-2016

RELATÓRIO FINAL DE
INVESTIGAÇÃO DE SEGURANÇA

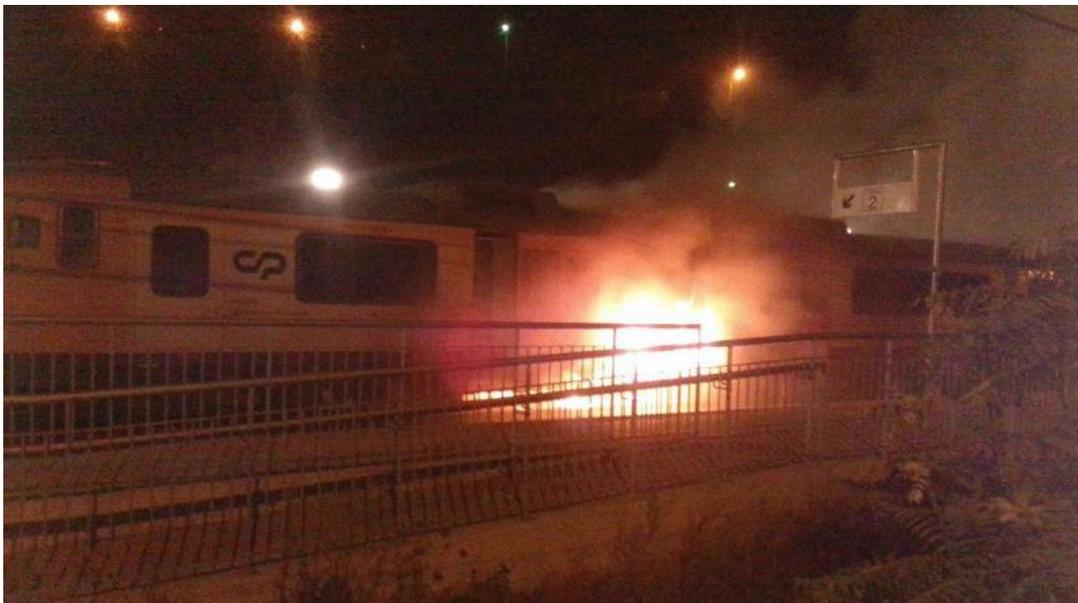
Figura 2: Imagem do incêndio [fonte: TVI¹]

Não houve danos pessoais e o veículo onde se registou o incêndio sofreu danos na zona do motor n.º 3.

Ao chegar à estação de Juncal e constatando a existência de um foco de incêndio no motor, a tripulação, após evacuação dos passageiros, tentou extingui-lo com os meios portáteis disponíveis na automotora. Não tendo sucesso, foi necessária a intervenção dos B. V. do Marco de Canaveses, sendo dado o incêndio como extinto às 10:00.

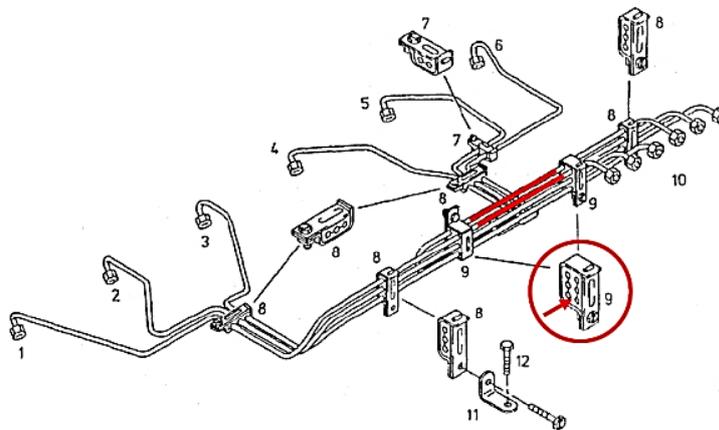
Figura 10: Esquema da tubagem do sistema de injeção de combustível
[adaptação de figura RENFE]

Do sistema de injeção de combustível de cada motor destaca-se o conjunto de tubagens (vulgo “aranha”) que serve para conduzir o gasóleo pressurizado da bomba injetora para cada injetor.

Este sistema de tubos de cobre é fixado por abraçadeiras (identificadas na figura seguinte como 7, 8 e 9) com elementos em borracha para dois, três e seis tubos, servindo para os manter separados de forma a evitar o seu contacto e vibração, de acordo com a figura seguinte.

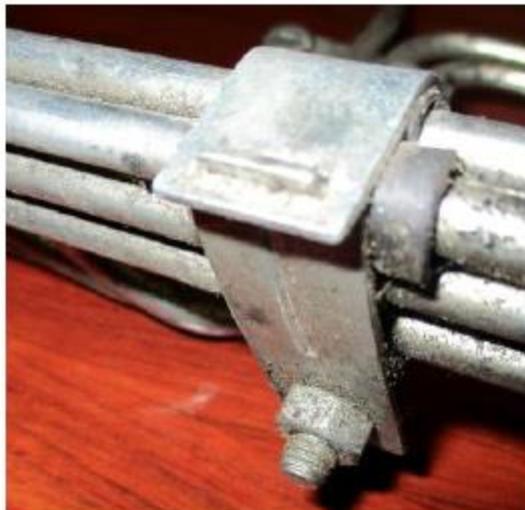
Figura 27: Abraçadeira dos tubos do sistema de injeção de combustível (situação novo)
[foto RENFE]

Como evidenciado em 3.4.1.5., alguns tubos do motor n.º 3 tinham desgastes e deformações significativas, resultando na abertura de uma fissura permitindo a fuga de combustível que resultou no incêndio.

Conforme descrito em 2.3.2.2, o conjunto das tubagens que levam o gasóleo pressurizado da bomba injetora para cada um dos seis injetores do motor é fixado na sua posição por diversas abraçadeiras metálicas.

Como fica evidente da imagem anterior, na zona da abraçadeira a fixação e separação dos tubos é conseguida através da inserção de tiras de borracha que envolvem cada um dos tubos metálicos e os separam entre si e das abraçadeiras, sendo o aperto destas última o garante da integridade do conjunto, permanecendo os tubos de forma a que não se toquem²³.
