TRANSPORTE FERROVIÁRIO

Descarrilamento do comboio n.º 868 à entrada da estação da Livração, na Linha do Douro, em 15-01-2017

RELATÓRIO FINAL DE INVESTIGAÇÃO DE SEGURANÇA

[Relatório F_RI2019/03]

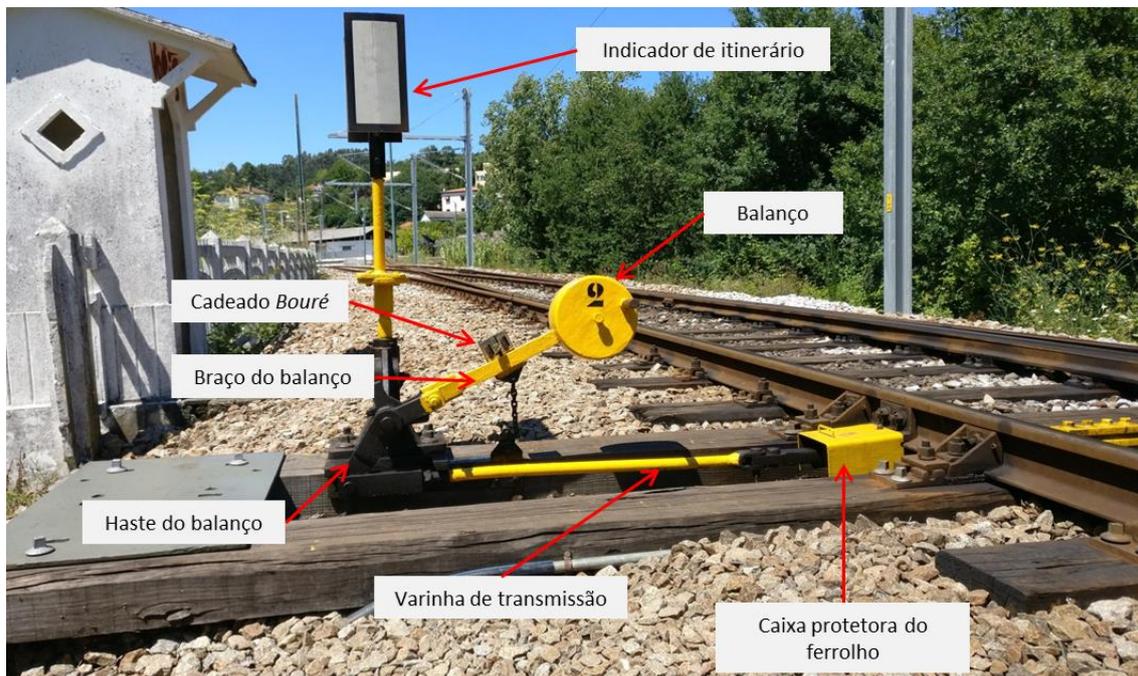
Figura 9: Aparelho de manobra do AMV 2 da estação da Livração, em posição aferrolhada e acorrentada com o cadeado Bouré, estando segura para a passagem de comboios pela linha I

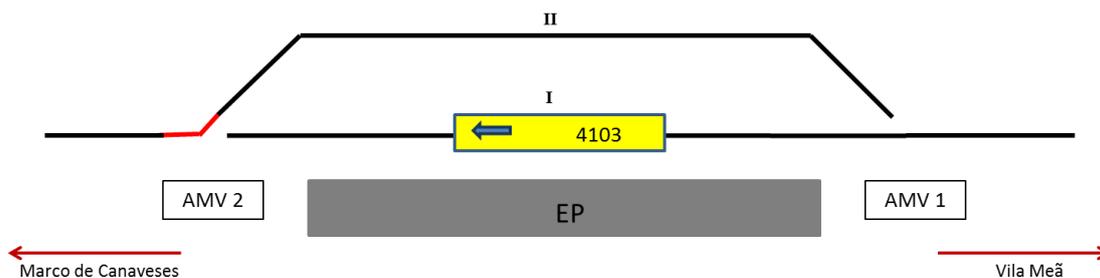
Figura 20: Entrada do comboio n.º 4103 na estação

Às 10:55, e após o serviço comercial de passageiros, é dado o sinal de partida pelo responsável pela circulação e o comboio prossegue a sua marcha sem se aperceber da anomalia no AMV 2, nomeadamente que a sua posição não correspondia ao respetivo indicador.

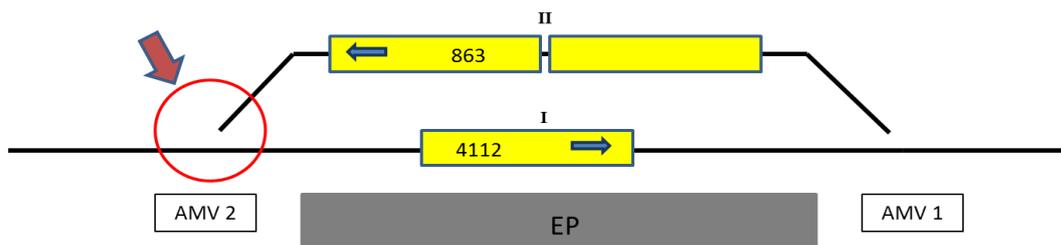
Por este motivo, o comboio n.º 863, composto por duas UTD, e embora sendo o segundo a entrar na estação, teve de ser recebido na linha desviada, pelo que o comboio n.º 4112, o primeiro a chegar, foi recebido na linha geral, em alteração da rotina de trabalho habitual. No entanto, depois de receber o primeiro comboio junto ao AMV 2, o operador de manobras deixou o AMV com o itinerário efetuado para linha geral, como habitualmente, e não para a linha desviada, por onde o comboio n.º 863 iria sair.

Figura 24: Cruzamento dos comboios n.º 4112 e n.º 863 – condição fora da rotina

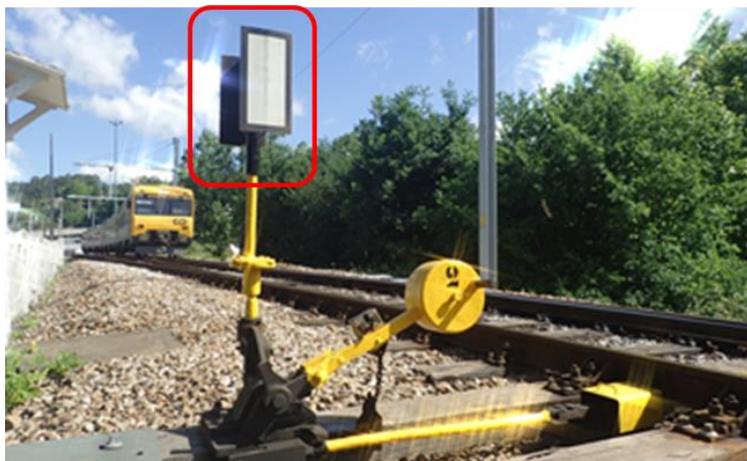
Por outro lado, as agulhas da estação da Livração possuem sinais de figura indicadores de itinerário. Quer o maquinista do comboio n.º 863, quer, posteriormente, o maquinista do comboio n.º 4103, não se aperceberam que o aspeto do indicador não estava de acordo com o itinerário a percorrer, também eles habituados às rotinas das boas condições regulamentares à passagem pelos AMV.

Figura 26: AMV 2 da estação da Livração com o respetivo sinal de figura indicando itinerário estabelecido para o ramo direto

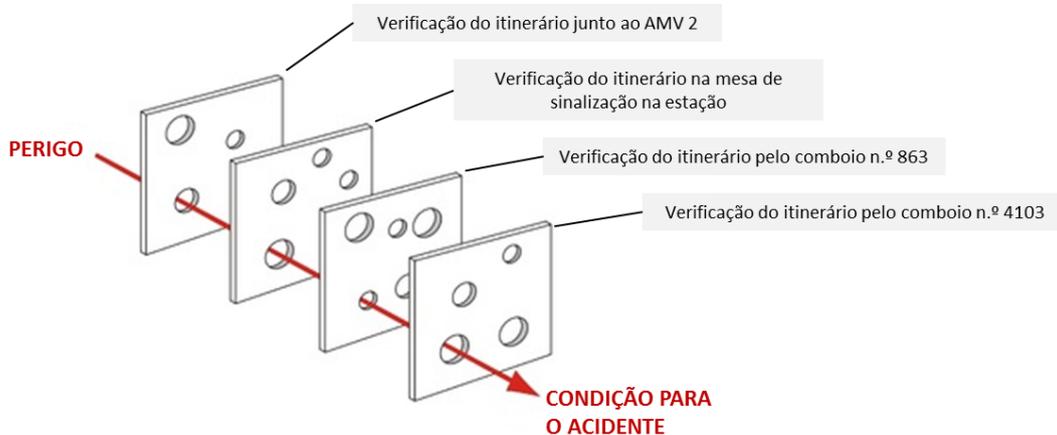
As ações dos demais intervenientes a jusante dessa ação, também elas assentes em rotinas, ao não verificarem visualmente o correto estabelecimento do itinerário, confiando que este estava como esperado, não permitiu que fosse identificada a incorreta posição do AMV 2, podendo o descarrilamento ter sido evitado caso isso tivesse acontecido com pelo menos um dos intervenientes nesta sequência.

Figura 28: Modelo do queijo suíço ilustrando o talonamento do AMV 2

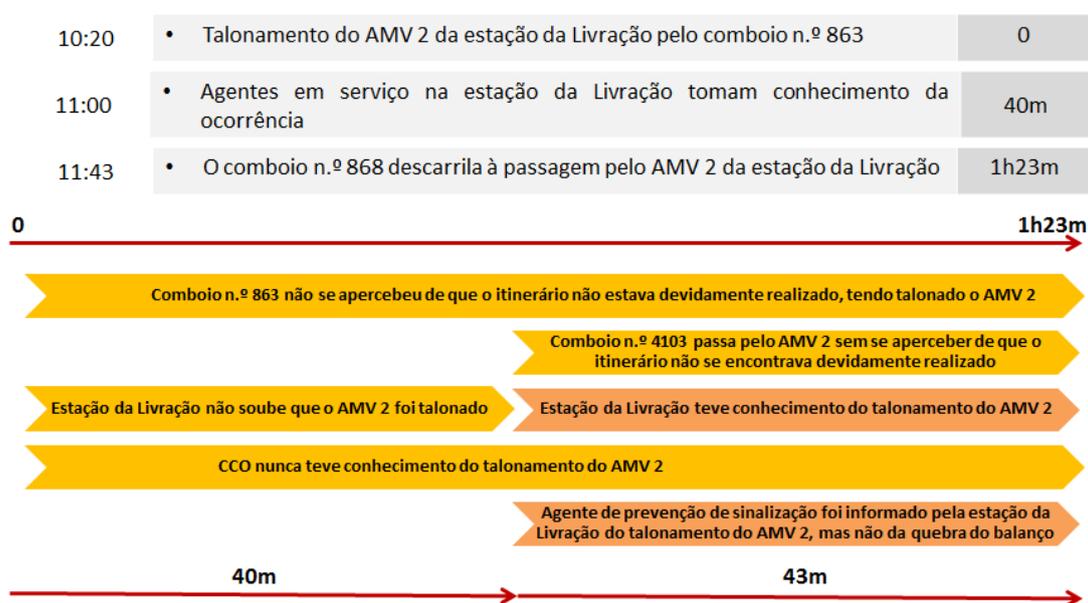
O agente de prevenção de sinalização, não sendo conhecedor de toda a informação sobre o talonamento do AMV 2, não reportou oficialmente o sucedido à hierarquia. Segundo o seu depoimento, apenas falou com o seu chefe, prontificando-se a deslocar-se à estação quando pudesse para soldar a corrente partida do cadeado. Em nenhum momento tiveram ambos conhecimento de que o balanço se encontrava partido, o que teria feito toda a diferença nas ações a tomar, visto que esta componente é de crucial importância para o bom funcionamento do AMV, como se explicará em capítulo próprio. Não tendo conhecimento desse facto, o agente de prevenção de sinalização julgou tratar-se de um talonamento onde apenas se tinha partido a corrente do cadeado. No seu depoimento informa que se tivesse conhecimento do balanço partido teria tomado as medidas adequadas para impedir a passagem de comboios naquele AMV.

Quadro 5: Quadro de atores no período que decorreu entre o talonamento e o descarrilamento

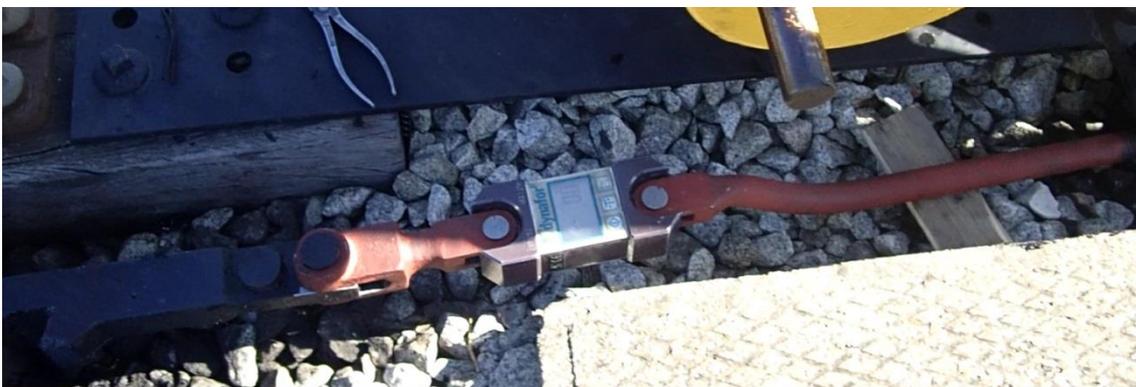
Figura 30: Ensaio realizado com dinamómetro intercalado na varinha de transmissão de um AMV manual

Havendo o conhecimento empírico entre os técnicos da especialidade que o peso do balanço é fundamental para garantir o encosto da lança à contralança e impedir que esta se movimente à passagem dos comboios mas desconhecendo-se elementos concretos quanto à grandeza dessa contribuição, em resposta a solicitação do GPIAAF o gestor da infraestrutura efetuou um ensaio num AMV manual com aferrolhamento de agrafe, similar ao AMV 2 da estação da Livração, de modo a quantificar o valor da força de retenção exercida com e sem o balanço.

Essa força foi medida através de um dinamómetro eletrónico, que foi intercalado na varinha de transmissão do AMV.

O ensaio consistiu, com recurso a calços de madeira e a um macaco hidráulico de 2000 kg de força, em forçar a movimentação das lanças até a haste do balanço começar a movimentar-se, registando nessa altura o valor aparente no visor do dinamómetro, correspondente à retenção efetuada nesse momento.

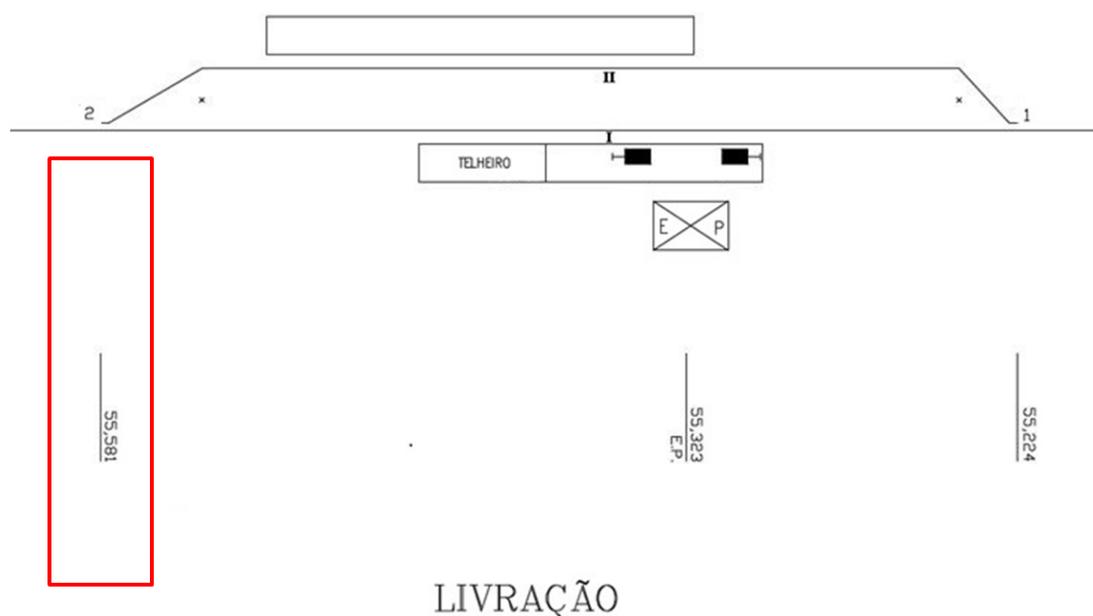
Figura 33: IS 2 Anexo 2 Parte 2 – Estação de Livração

Constatou-se que a informação contida nas fichas de trabalho e execução utilizadas pela manutenção não está em consonância com a regulamentação em vigor. Segundo a instrução de sinalização respetiva²⁶, a estação da Livração possui dois AMV que se situam aos PK 55,224 (AMV 1) e PK 55,581 (AMV 2) da Linha do Douro.

No entanto, e conforme os quadros seguintes, os AMV 1 e 2 da estação da Livração que constam das fichas de trabalho e execução colocam o AMV 2 ao PK 55,224, não fazendo referência ao AMV 1 dessa estação.
