TRANSPORTE FERROVIÁRIO

Colhida de trabalhador ao PK 12,095 da Linha de Cascais, em 16-07-2019

Fatal collision with worker at PK 12,095 of Linha de Cascais, on 16 July 2019

SAFETY INVESTIGATION
 FINAL REPORT

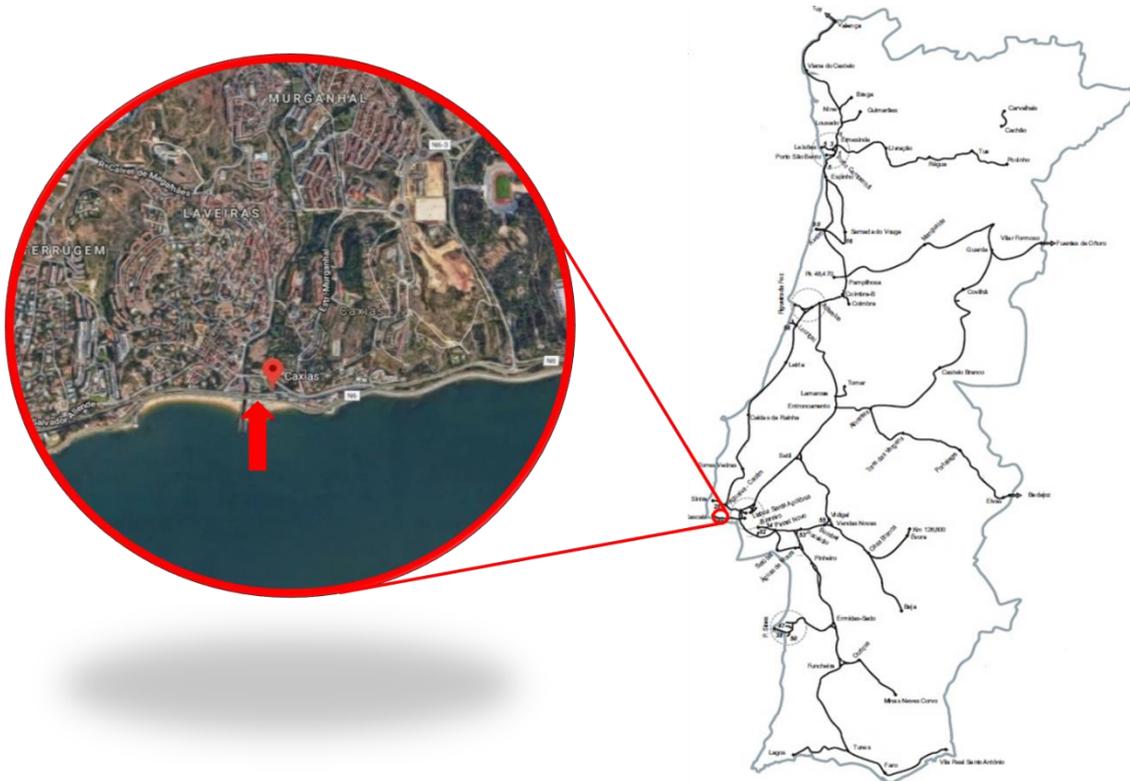
Figure 1: Accident location

On July 16th 2019, at 7:37 am, a worker subcontracted by a company providing vegetation control services to the infrastructure manager (IM) Infraestruturas de Portugal, SA was fatally injured near Caxias halt by an urban train proceeding from Cascais station and bound for Cais do Sodré station.

The fatal collision took place in an area where vegetation clearing was taking place, under a daily work order (ODT) created by a company providing services to the IM. According to the ODT, the work should be carried out in its entirety without ever reaching the loading gauge clearance risk zone, which was duly delimited by a white and red chain for reference to workers, who should never trespass it.

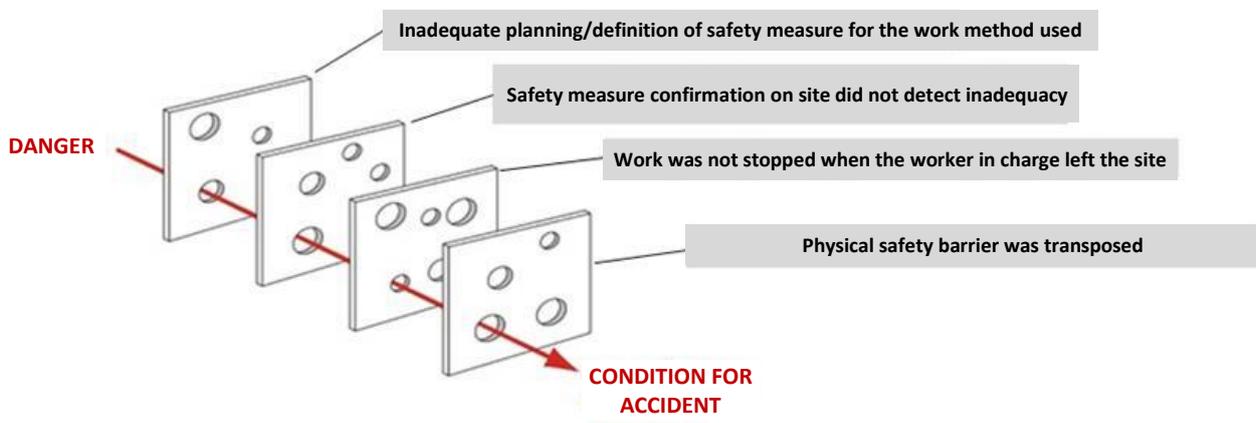
Figure 2: Accident condition development, according to the "Swiss cheese" model

The analysis carried out of the collected evidence allowed to identify a succession of actions, both in terms of planning, execution and control, creating unsafe conditions for carrying out the work.

The control processes of the service provider did not detect this, and the work continued without the necessary safety conditions being guaranteed.

Finally, the work team, at different levels, lacked the necessary motivation to put safety over productivity on site, evidencing a need to reinforce the organizational culture in this domain, in order to develop a critical approach in the face of the situations presented by the respective managers, based on the training received.

These unsafe conditions led to the individual actions of the injured worker, possibly enhanced by the presence of psychoactive substances in his body, resulting in the fatal collision.

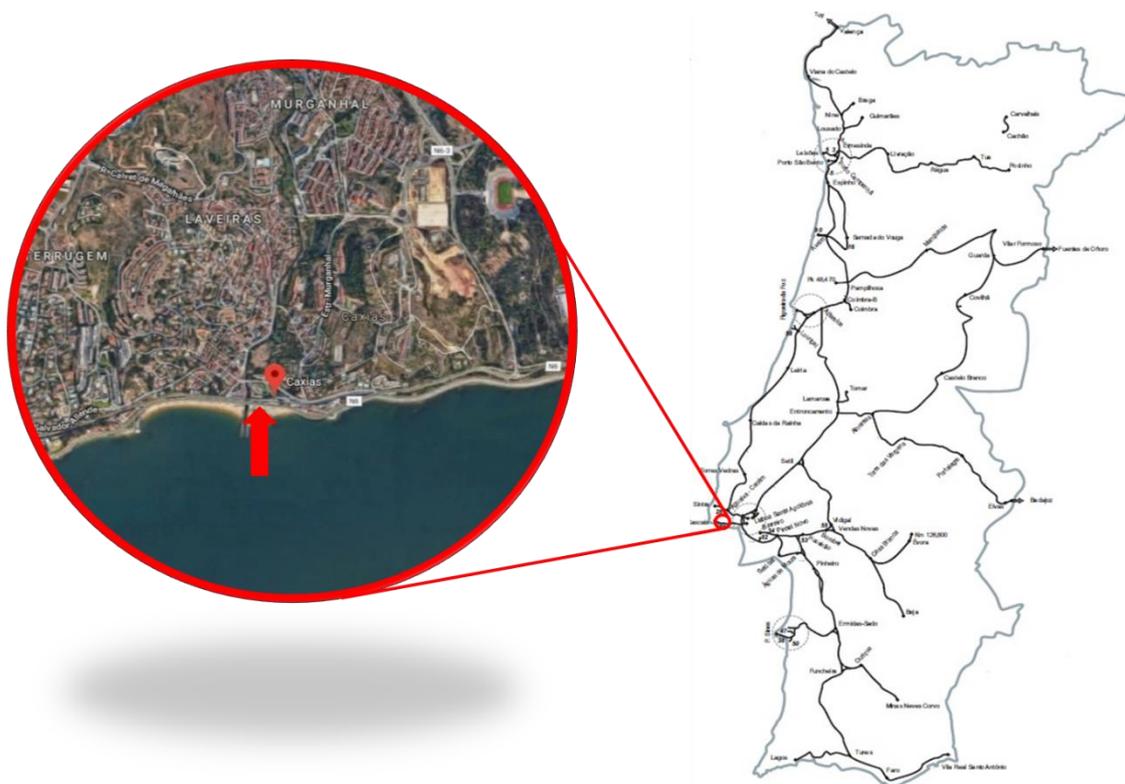
Figura 1: Localização do acidente

No dia 16 de julho de 2019, pelas 07:37, um trabalhador subcontratado por uma empresa prestadora de serviços de controlo de vegetação da Infraestruturas de Portugal, S.A. (IP) foi colhido mortalmente nas imediações do apeadeiro de Caxias, por um *comboio* urbano procedente da *estação* de Cascais e com destino à estação de Cais do Sodré.

A colhida aconteceu numa zona onde estavam a decorrer trabalhos de desramação de arbustos, ao abrigo de uma *ordem diária de trabalho* (ODT) criada por uma empresa prestadora de serviços para o *gestor da infraestrutura* (GI). Segundo a ODT, os trabalhos deveriam ser efetuados na sua totalidade sem nunca atingir a zona risco de circulação dos comboios, a qual ficava devidamente delimitada através de uma corrente branca e vermelha para referência dos trabalhadores, os quais nela nunca deveriam entrar.

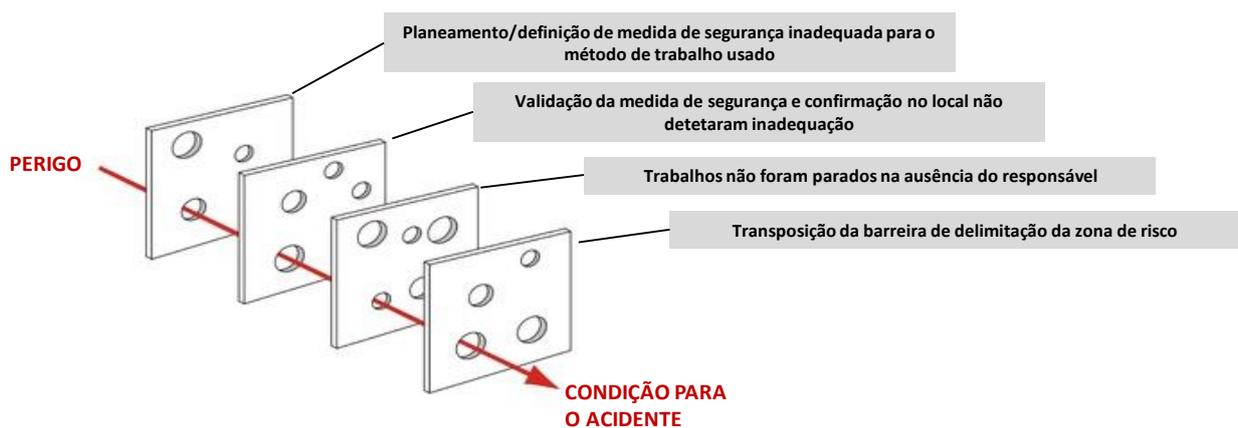
Figura 2: Desenvolvimento da condição para o acidente, segundo a teoria do “queijo suíço”

Por fim, a equipa de trabalho, aos diversos níveis, careceu da motivação necessária para no terreno sobrepôr a segurança à produtividade, demonstrando uma necessidade de reforço da cultura organizacional nesse domínio, no sentido do desenvolvimento de uma análise crítica perante as situações apresentadas pelas respetivas chefias, com base na formação recebida.

Estas condições inseguras propiciaram as ações individuais do trabalhador acidentado, possivelmente potenciadas por substâncias psicoativas presentes no seu organismo, resultando na colisão que teve consequências fatais.

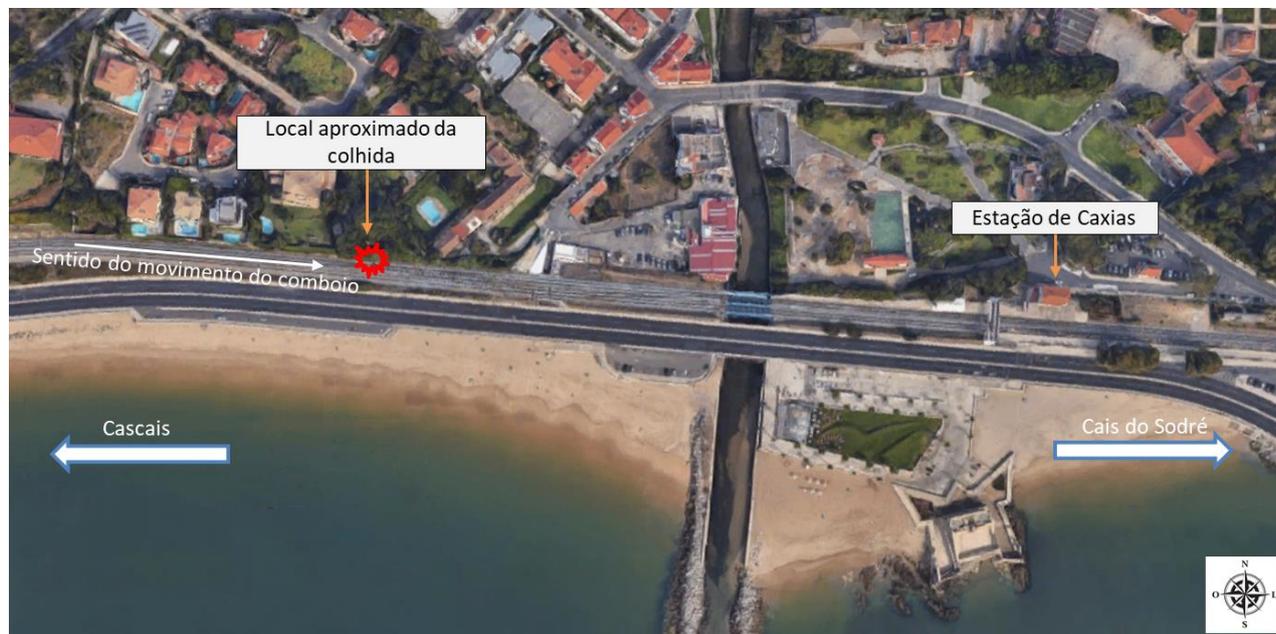
Figura 3: Localização do acidente

No local onde ocorreu a colhida, a via desenvolve-se num alinhamento reto que se segue a uma curva à direita (no sentido da marcha), tendo do lado onde o acidente ocorreu um *talude* com cerca de 2,5 metros de altura, formando pendente para a banqueta/valeta por onde se processa a drenagem.

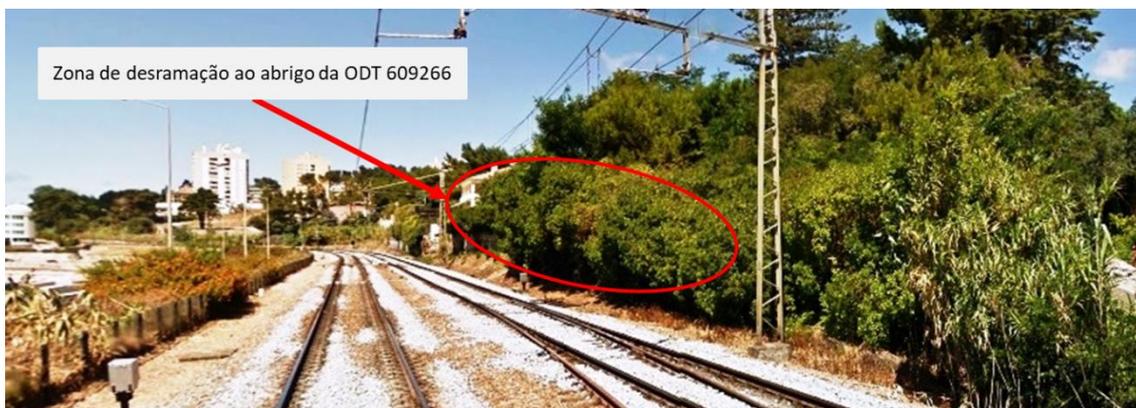
Figura 6: Zona de desramação, ao abrigo da ODT 609266 [foto Google]

No dia 16-07-2020, um pouco antes das 07:00, uma equipa de trabalhadores do prestador de serviços chegou à zona onde iria efetuar o trabalho de desramação de arbustos, próximo da estação de Caxias.

No período compreendido entre as 07:00 e as 07:21, foi colocada a sinalética regulamentar de aviso aos comboios relativa a trabalhos em curso, em ambos os lados da via descendente, e colocadas barreiras de proteção, constituídas por correntes ao longo da frente de trabalhos para sinalizar a delimitação do espaço entre os mesmos e a zona de risco do *gabarito* ferroviário, a qual não podia ser invadida pelos trabalhadores.

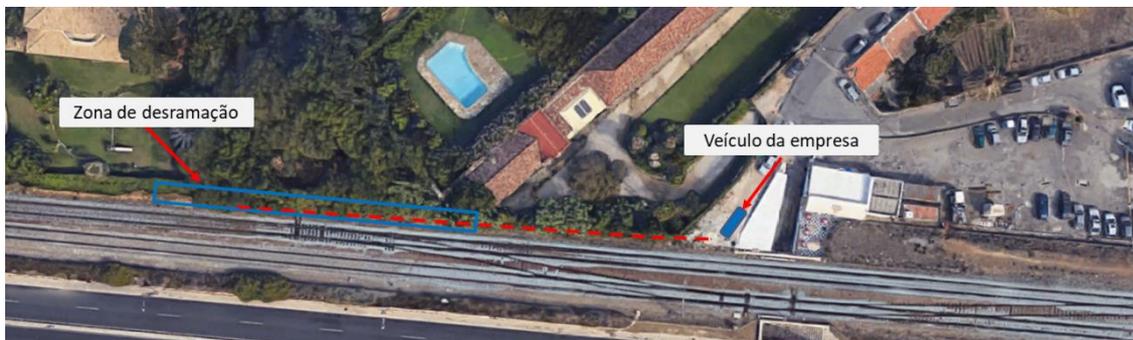
Figura 15: Distância percorrida até ao veículo da empresa

Tendo a intenção de não demorar mais de 20 minutos a ir ao veículo da empresa e regressar, julgou não haver necessidade de suspender os trabalhos por confiar na capacidade dos operários, priorizando, ainda que de forma não consciente, a produtividade em detrimento do estrito cumprimento dos procedimentos.

Um dos objetivos da deslocação era também a formalização da abertura da ODT, quando os trabalhos já se encontravam a decorrer há algum tempo. Tal trata-se de um desvio ao procedimento, no entanto no caso em apreço sem impacto direto na segurança, sendo visto como uma formalidade essencialmente administrativa.
