## RELATÓRIO FINAL DE INVESTIGAÇÃO DE SEGURANÇA

[Relatório F\_RI2022/02]

Colisão fatal na PN particular ao PK 128,209 da  
Linha do Alentejo, em 22-12-2021

Fatal collision at private user-operated level crossing at  
PK 128,209, Linha do Alentejo, on 22 December 2021

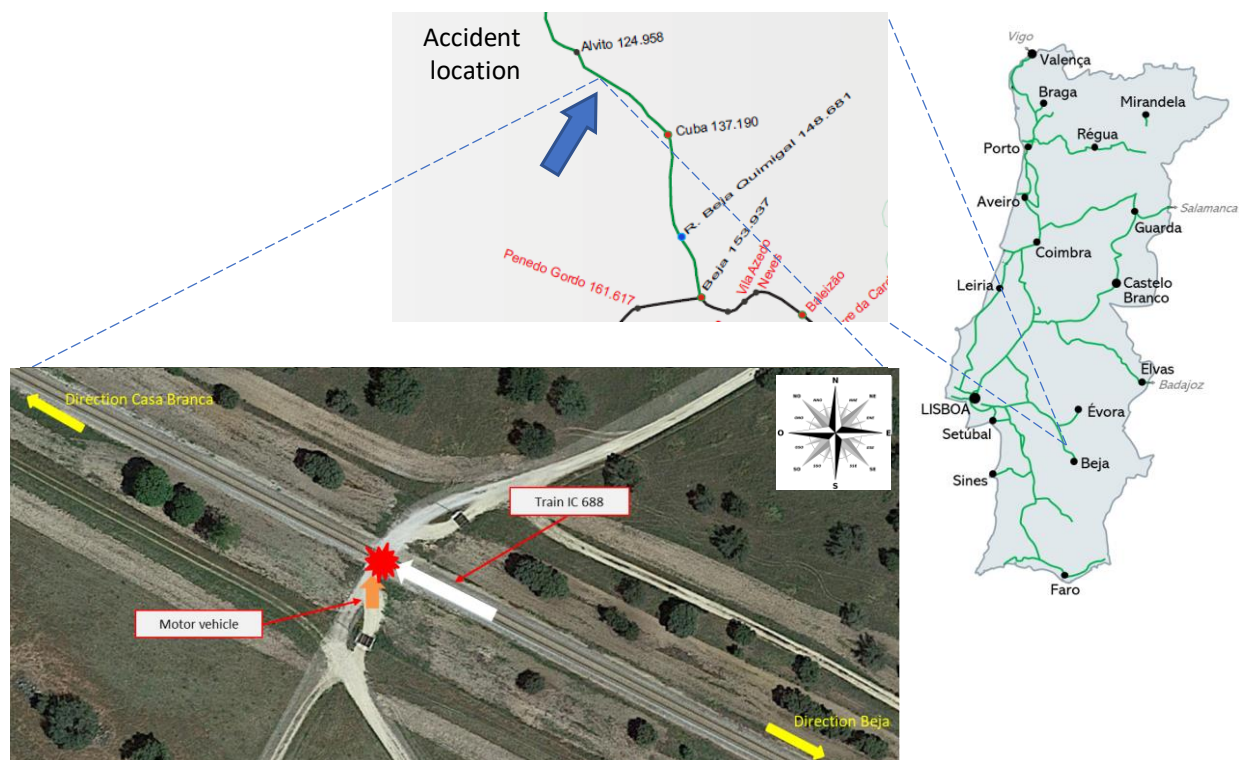
*Location of the accident*

The train, consisting of a two-car DMU, hit the right side of the road vehicle, causing damage to the rolling stock and the derailment of the first wheel of the front bogie. The road vehicle was destroyed after being dragged for approximately 397 meters.

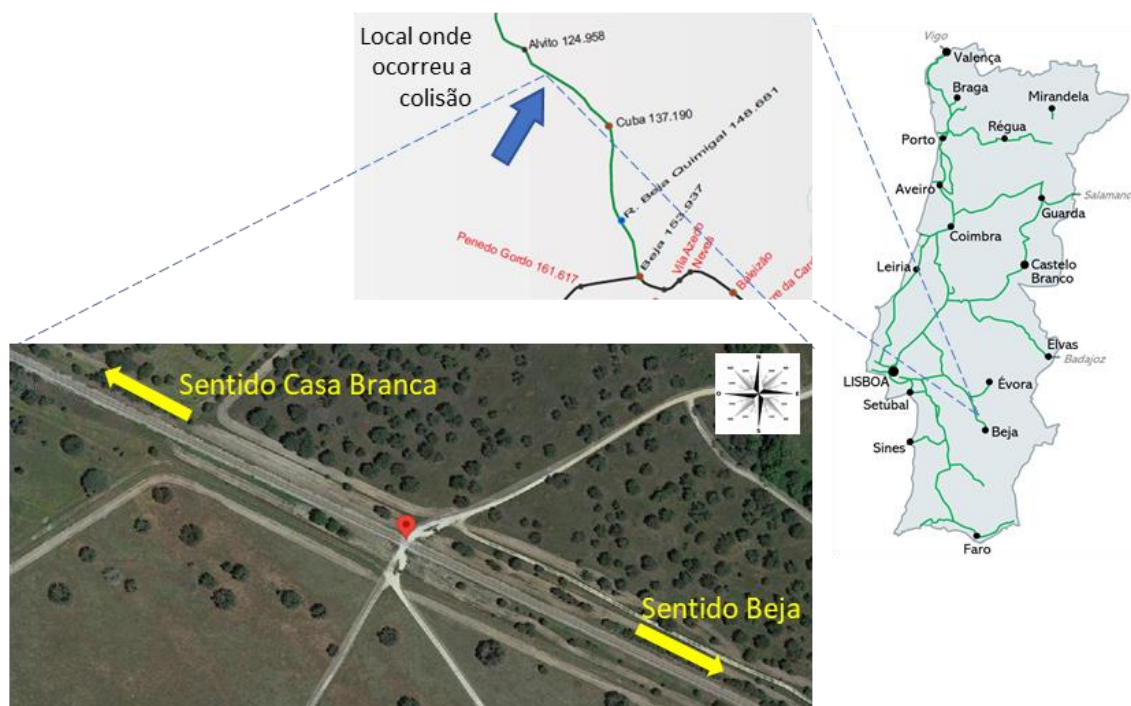
Figura 1: Local do acidente

O comboio, constituído por uma *automotora* dupla diesel, embateu na lateral direita do veículo automóvel o que provocou vários danos no *material circulante* e o descarrilamento do primeiro rodado do *bogie* dianteiro. O veículo automóvel ficou completamente destruído ao ser arrastado durante sensivelmente 397 metros.

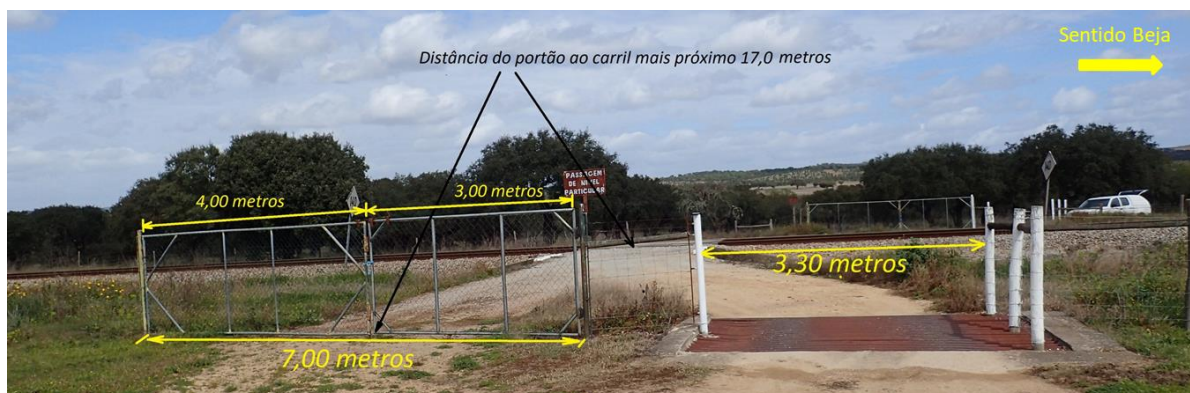
Figura 8: Caracterização dimensional dos acessos à via-férrea

Ambos os portões, quando fechados, medem 7 m cada, sendo a largura das passagens canadianas de 3,30 m. A distância de ambos os portões ao carril mais próximo é de 17 m.

Da visita efetuada ao local, a investigação verificou que os portões se encontravam fechados através de batente superior, de abertura livre sem cadeados.

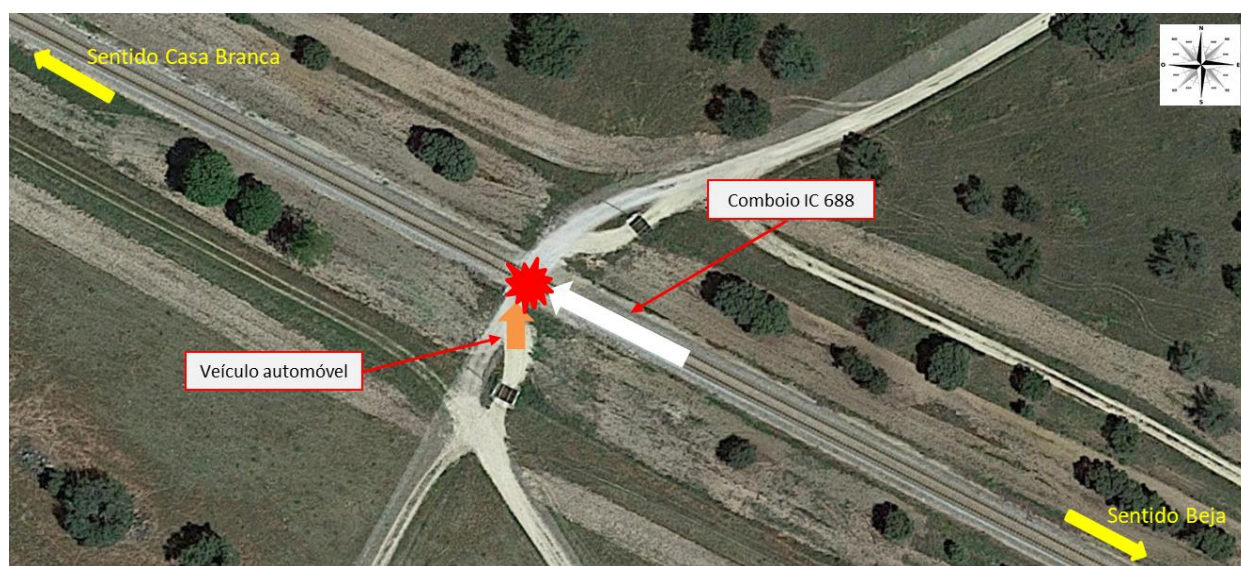
Figura 11: Imagem descritiva do acidente

Sensivelmente seis minutos mais tarde, circulando a uma velocidade de cerca de 119 km/h, o maquinista do comboio apercebeu-se de umas luzes que se dirigiam em direção à via-férrea, na PN particular existente ao PK 128,209, provenientes do lado esquerdo do sentido da marcha do comboio, constatando então que pertenciam a um veículo automóvel. Segundo as declarações do maquinista, o veículo circulava a uma velocidade baixa constante e regular, sendo a sua perceção de que a mesma não seria superior a 10 km/h.

Ao perceber que o veículo automóvel não se imobilizava, o maquinista aplicou o freio e atuou a buzina da unidade automotora de uma forma persistente durante 11 segundos à medida que se aproximava da PN. Durante esse período de tempo, o veículo automóvel continuou a deslocar-se em direção ao estrado da PN sem que tivesse havido qualquer variação de direção ou velocidade.

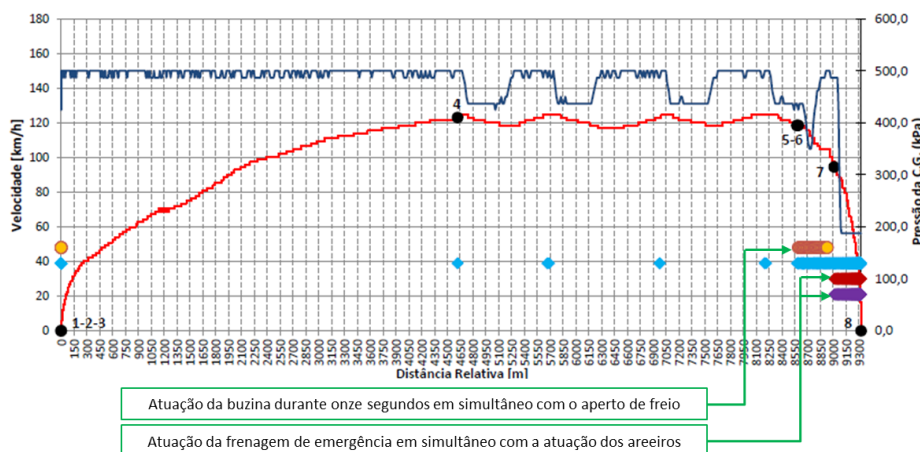
Quadro 6: Representação gráfica dos eventos do comboio IC 688 [GPIAAF sobre doc. CP]

Sendo uma PN passiva, as ações no comboio foram as expectáveis, tendo o maquinista emitido o respetivo aviso sonoro à aproximação do atravessamento, reduzindo instintivamente a velocidade do comboio e atuando na frenagem de emergência quando se apercebeu que o veículo automóvel ultrapassou o contorno cinemático e iniciou o atravessamento do estrado da PN, sendo então inevitável a colisão. O comportamento do comboio à frenagem foi o expectável e o descarrilamento resultou do levantamento do primeiro rodado devido aos destroços do veículo automóvel terem ficado debaixo da zona da cabina frontal da unidade automotora.

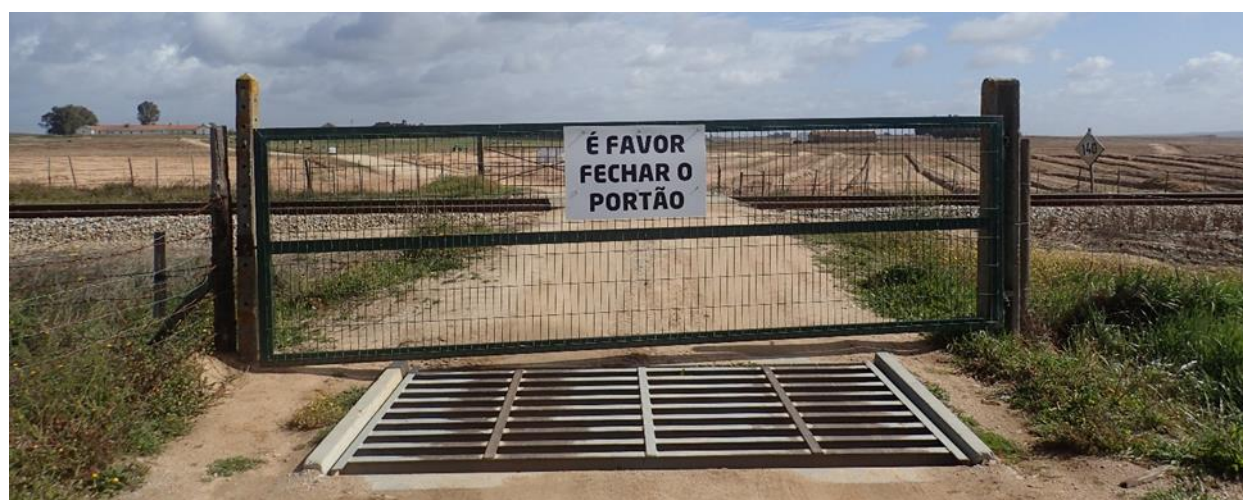
Figura 15: PN particular ao PK 104,486 da Linha do Alentejo

Anota-se que na Linha do Alentejo existe uma PN particular ao PK 104,486, que possui igualmente passagens canadianas, mas em posição frontal aos portões de acesso à via-férrea, sem constituir passagem alternativa não vedada.

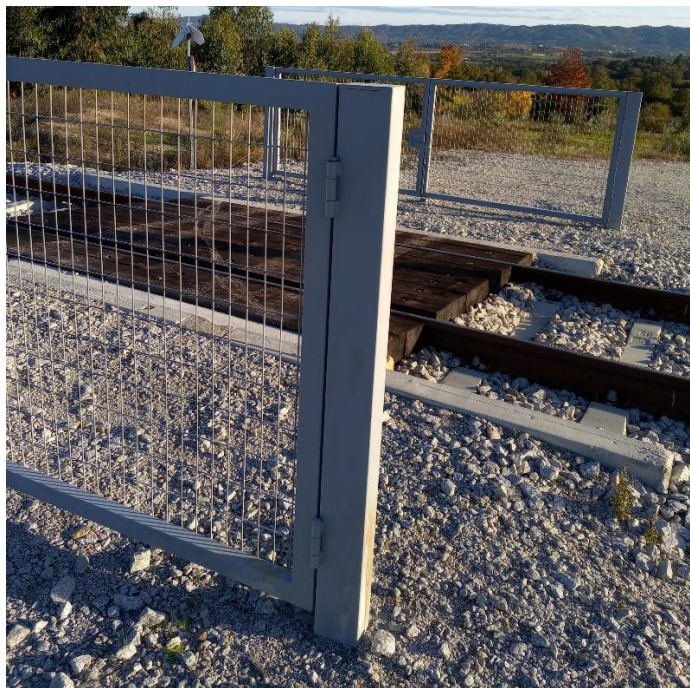
Figura 16: PN particular ao PK 171,197 da Linha da Beira Baixa [Foto IP]

A EF detentora do comboio, posteriormente, questionou o GI quanto à irregularidade verificada, tendo solicitado informação sobre eventual tomada de medidas para colmatar este tipo de situação.

O GI respondeu que foram imediatamente tomadas as medidas necessárias para o fecho da PN e que tinha sido notificado o detentor da respetiva licença.
