Colhida de trabalhador por material circulante  
em manobras na estação de Leixões,  
em 21-02-2018

Fatal collision with worker during shunting operations at  
Leixões station, on 21 February 2018

## RELATÓRIO FINAL DE INVESTIGAÇÃO DE SEGURANÇA

[Relatório F\_RI2021/02]

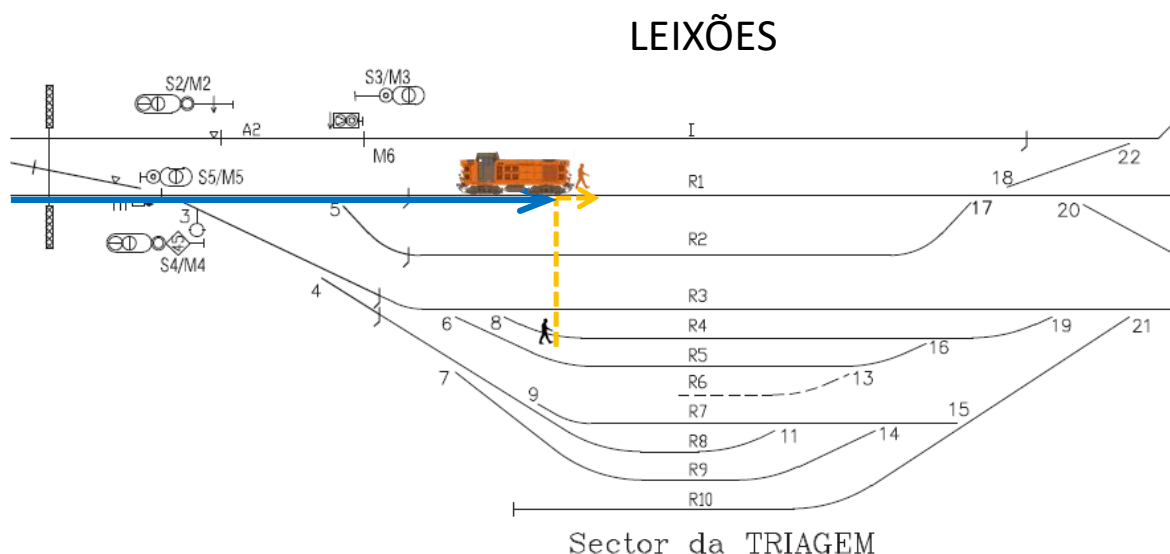
Figura 2: Pormenor do trajeto do trabalhador e do movimento da locomotiva

Pelas 18:46, sendo já de noite, o inspetor de transportes caminhava sobre a linha R1 da triagem, em direção à estação, quando foi colhido pela locomotiva 1446 circulando isolada na mesma direção em movimento de recuo, isto é, movimentando-se em sentido contrário ao da mesa de condução ativa.

Ninguém se tendo apercebido da colhida do referido trabalhador, este ficou caído entre os dois carris, em zona livre do alcance do *material circulante*, enquanto que a manobra continuou alheia ao ocorrido.

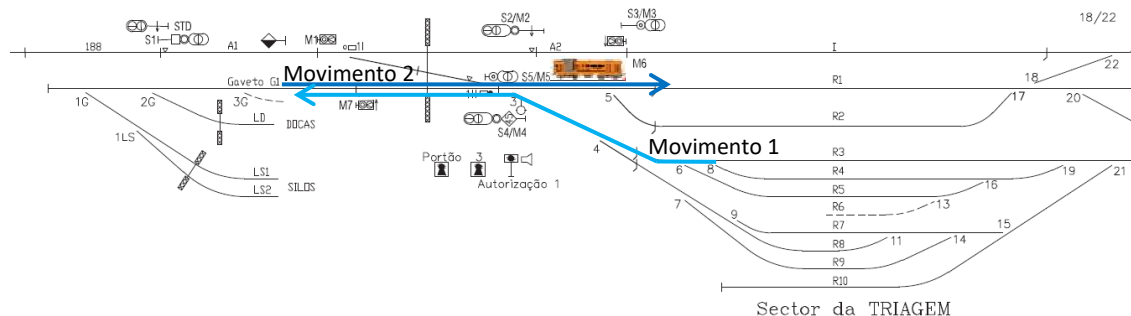
Figura 9: Manobra efetuada com locomotiva isolada entre as 18:45:51 e as 18:46:44

- Movimento 1 –avanço das linhas da triagem em direção ao gaveto G1 após deixar os vagões;
- Movimento 2 –recuo do gaveto G1 em direção ao porto de Leixões.

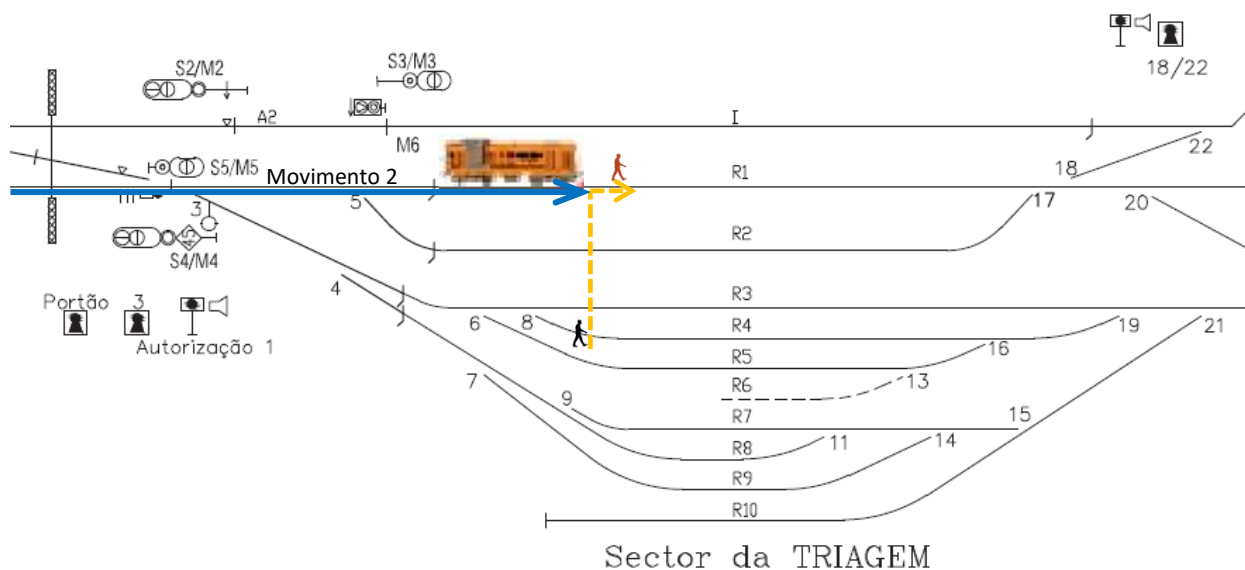
Figura 10: Pormenor do trajeto do trabalhador e do movimento da locomotiva

Enquanto o movimento 1 finalizava, o inspetor da ETF contornou o material circulante que se encontrava estacionado nas linhas R3 e R4, atravessou a linha R2 e prosseguiu a andar entre os carris da linha R1, caminhando por cima das travessas, em direção à estação de Leixões.

Pelas 18:46, enquanto se processava o movimento 2 da manobra, foi colhido pela locomotiva, ficando caído entre os dois carris da linha R1, em zona livre do alcance do material circulante. A velocidade no momento da colhida era de 23 km/h e a máxima atingida pela locomotiva no decurso deste movimento foi de 27 km/h.

À hora do acidente já havia anoitecido, sendo a luminosidade existente garantida pelos candeeiros de iluminação instalados no parque da triagem e pelo farol da locomotiva.

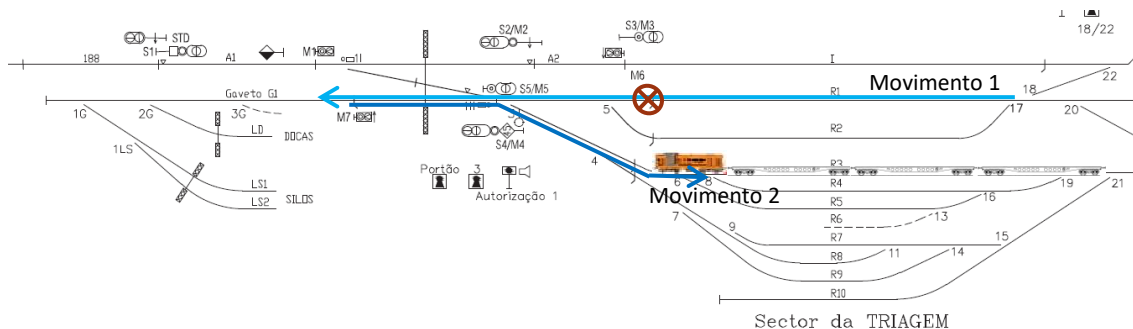
Figura 11: Manobra efetuada entre as 19:16:21 e as 19:17:30

- Movimento 1 - das linhas do sector da estação em direção ao gaveto G1, num movimento de avanço levando três vagões à manobra (passando no local onde a vítima estava caída entre os carris, sem que tal tivesse sido notado);
- Movimento 2 - do gaveto G1 em direção às linhas da triagem, para deixar o vagão avariado desengatando o vagão mais distante da locomotiva.

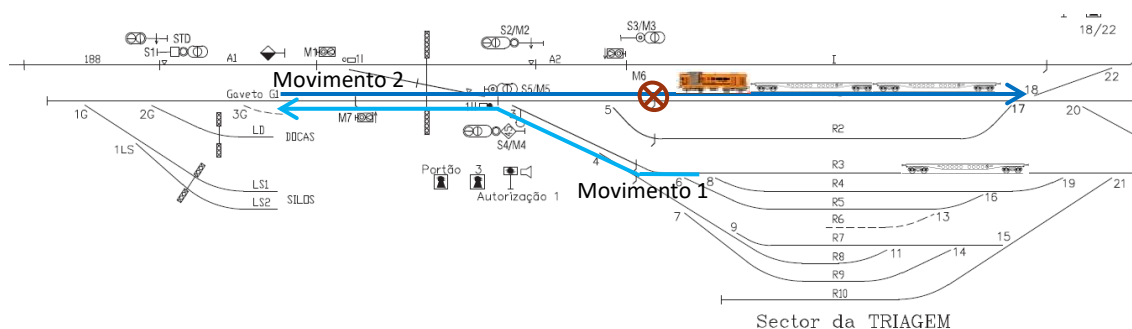
Figura 12: Manobra efetuada entre as 19:19:39 e as 19:20:48

- Movimento 1 - das linhas do sector da triagem em direção ao gaveto G1, rebocando dois vagões após deixar vagão avariado;
- Movimento 2 - do gaveto G1 em direção ao Porto de Leixões (sector da estação) com um operador de manobra no primeiro vagão no sentido do movimento (com nova passagem no local onde a vítima estava caída entre os carris, sem que tal tivesse sido notado por qualquer dos agentes).

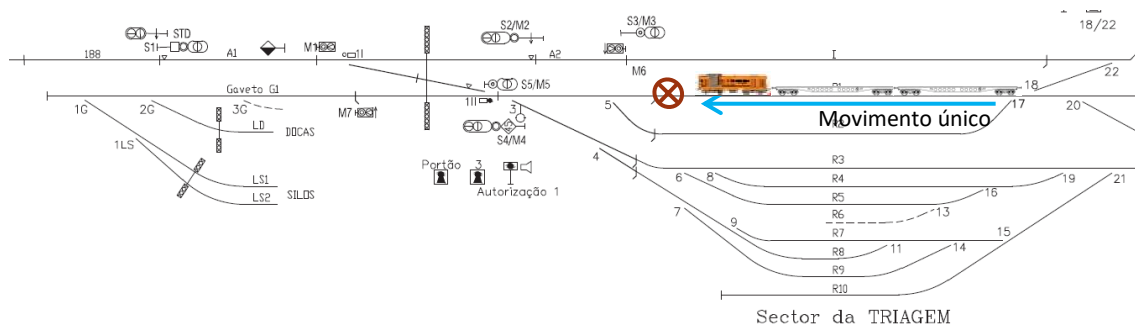
Figura 13: Manobra efetuada cerca das 19:25 horas (deteção da vítima)

- Movimento único – manobra de avanço consistindo em puxar para dentro dos limites da linha R1 toda a composição envolvida na manobra. Foi neste movimento que foi detetada a vítima caída entre os carris da linha R1, inanimada.

Ao detetar a vítima, a equipa de manobra efetuou de imediato a paragem de todos os movimentos e tentou perceber a gravidade da situação.

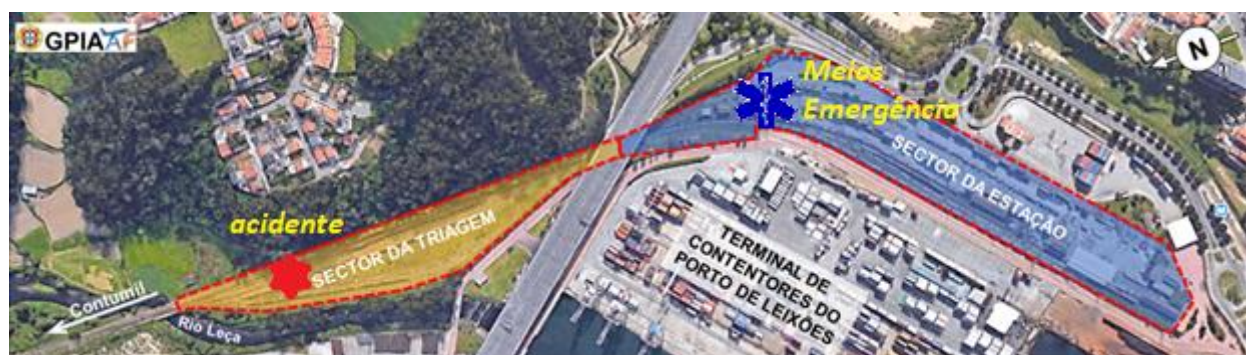
Figura 14: Imagem aérea da estação de Leixões, com indicação dos dois sectores em que se divide, e a localização aproximada do local do acidente e do ponto de acesso até onde puderam chegar os serviços de emergência

Os operacionais dos BVML tentaram entrar pelo portão junto dos pilares do viaduto do lado da doca, não tendo sido permitida a sua entrada. Ali, foram informados que o acidente era do outro lado do rio Leça, para lá do complexo das linhas, ao qual não conseguiriam chegar através do local onde se encontravam.

Por volta das 19:53, quando chegaram ao local assinalado na Figura 14 já ali se encontrava o carro médico do INEM (VMER do Hospital Pedro Hispano) e um motociclo do INEM de Matosinhos, cujo pessoal já estava junto da vítima.

**Safety Recommendation No. 2021/15:** It is recommended that IM **Infraestruturas de Portugal**, within a time-period to be determined by the NSA, reviews the emergency plans of all its facilities where shunting activities are regularly carried out with the presence of workers on the field, in order to guarantee, in accordance with the degree of risk of the installations, the definition of adequate access for rescue by the public services, and to implement the measures that result from this analysis, including the carrying out of drills. The plans must be properly communicated and agreed with the relevant entities.

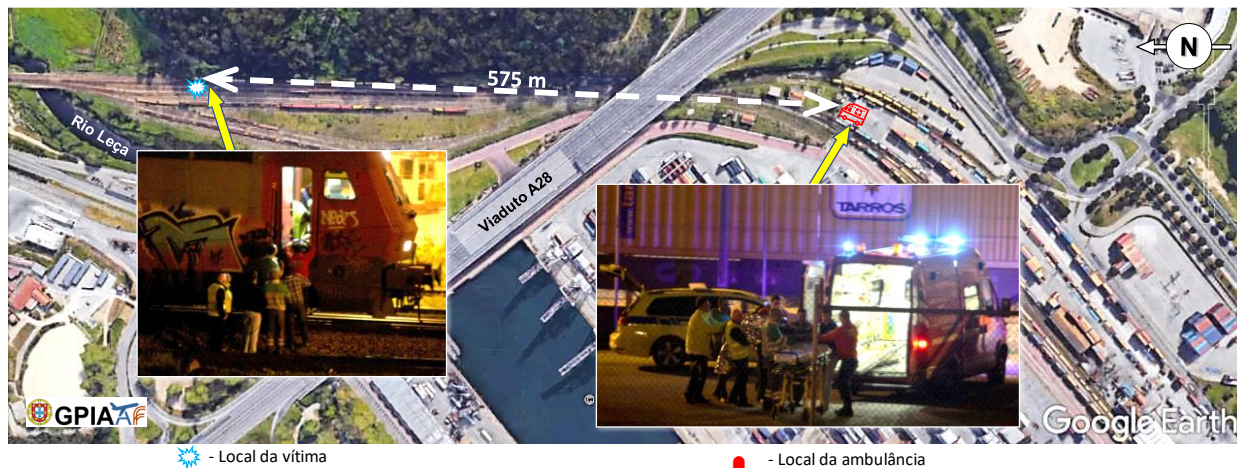
Figura 15: Percurso dos meios de socorro

Como meio de recurso improvisado, para efetuar o transporte entre o local onde se encontravam os meios de auxílio externo e o local onde se encontrava a vítima (cerca de 575 metros) foi utilizada a locomotiva do comboio n.º 52815/4, que entretanto, havia chegado, e que fez várias viagens para o efeito.

Desde as 19:34, hora da chegada do INEM à estação de Leixões, decorreram oito minutos até que aqueles profissionais pudessem chegar junto da vítima, passando então mais cerca de 30 minutos até ser possível fazer chegar à vítima, com o auxílio da locomotiva, todos os equipamentos de suporte necessários para o socorro e evacuação.

Por este motivo os veículos de socorro só conseguiram chegar junto à vedação nos limites do terminal de contentores de Leixões (do lado do edifício de passageiros da estação) – ver 3.2.3, Figura 15.

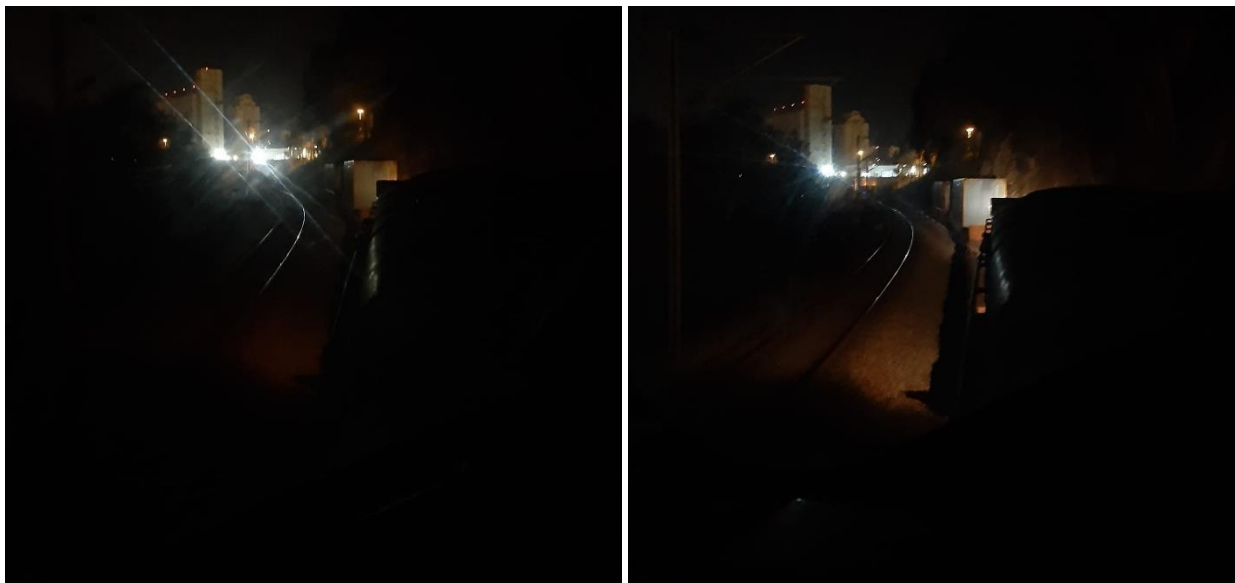
*Figura 18: Ilustração da iluminação proporcionada pelos focos de uma locomotiva série 1400 com o farol em baixa intensidade (imagem à esquerda) e em alta intensidade (imagem à direita)*

O farol principal da locomotiva tem dois níveis de intensidade, devendo nas estações, de acordo com as regras definidas, ser utilizada a menor intensidade a fim de não encandear os agentes das manobras.

As imagens ilustram bem que, em condições noturnas, as condições de iluminação proporcionadas pelos focos da locomotiva em baixa intensidade têm um alcance e amplitude muito limitados, especialmente ao nível da via nas proximidades da locomotiva.

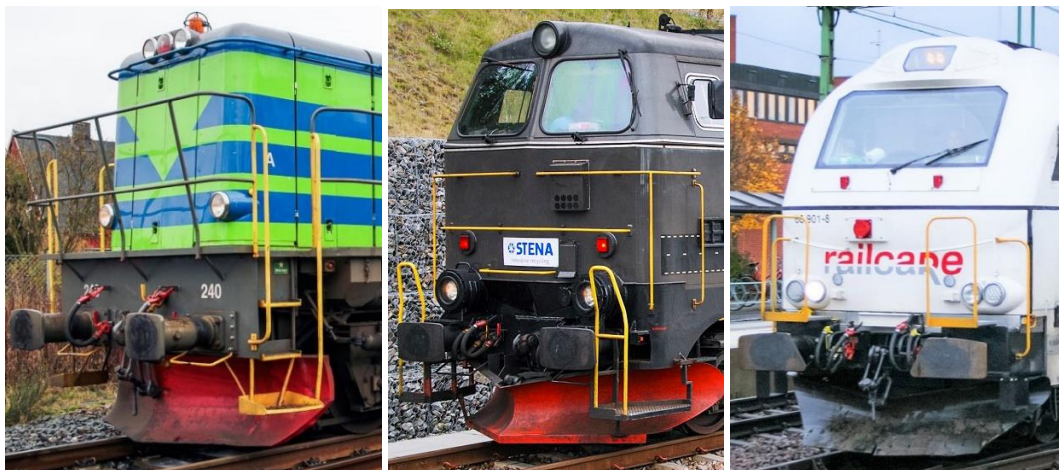
Figura 21: Exemplos de locomotivas de diversas configurações e gerações, com as cabeceiras adaptadas para a presença de operadores de manobras [imagens: Christian Tellerup, Markus Tellerup e Frederik Tellerup]

No entanto, desde há alguns anos que pelos menos algumas locomotivas desta série são utilizadas de forma mais ou menos prolongada em serviço de manobras, o que coloca a questão da sua adequação para esse fim, quer do ponto de vista da visibilidade do maquinista, quer das condições de segurança para os operadores de manobra.

Em situações similares, noutros países têm sido introduzidas modificações das extremidades das locomotivas através da instalação de posições de trabalho seguras para a presença do agente de apoio na manobra.

**Safety Recommendation No. 2021/11:** It is recommended that the NSA, within a period of three months, clarify to the RUs using 1400 series locomotives and others types with single-cab, the regime applicable to shunting using that type of locomotives, taking into account the conditions existing in each type for the feasibility of the defined shunting regimes.

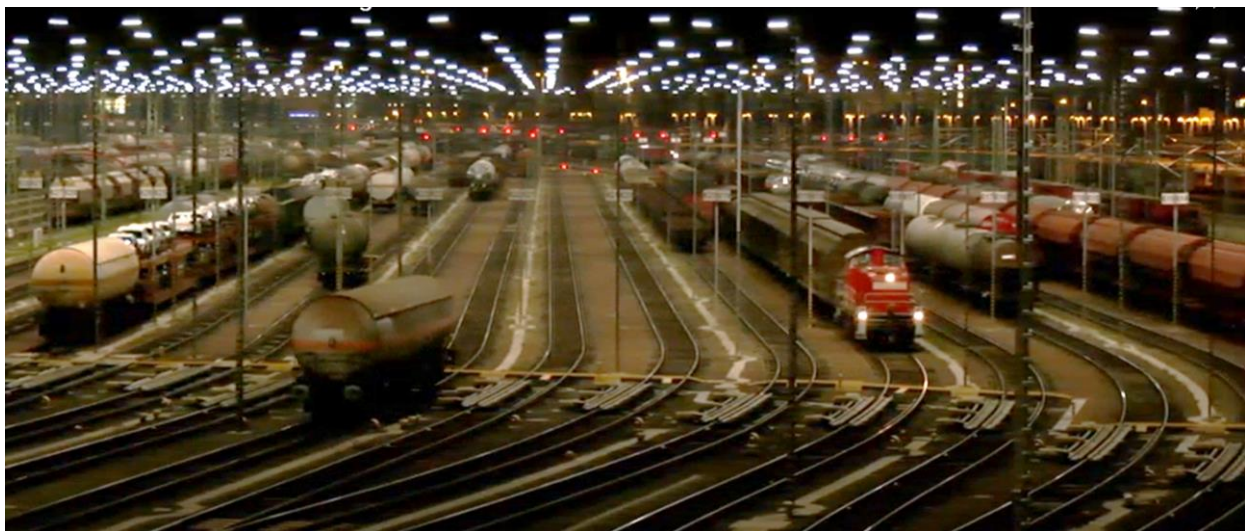
Como exemplo ilustrativo e comparativo, apresenta-se a imagem de uma triagem na rede ferroviária alemã dotada de iluminação noturna considerada adequada pela respetiva entidade gestora, em conformidade com os normativos aplicáveis.

Figura 29: Imagem das condições de iluminação noturna numa triagem da DB Netz (Alemanha)

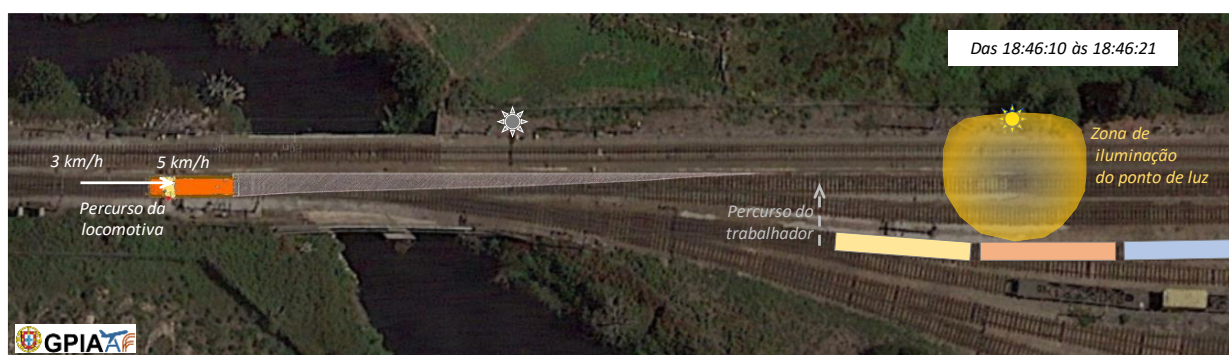
Quando o trabalhador entrou na linha R1 tomando a direção da estação de Leixões, estava dentro do campo de visão teórico do maquinista, cuja locomotiva já circulava a 5 km/h no sentido do trabalhador, a cerca de 95 metros deste. No entanto, estando apagado o poste de iluminação entre a locomotiva e o trabalhador, o qual não envergava vestuário de alta visibilidade e estava fora da zona iluminada pelo ponto de luz que se encontrava aceso, dificilmente aquele poderia ser visto na penumbra pelo maquinista.

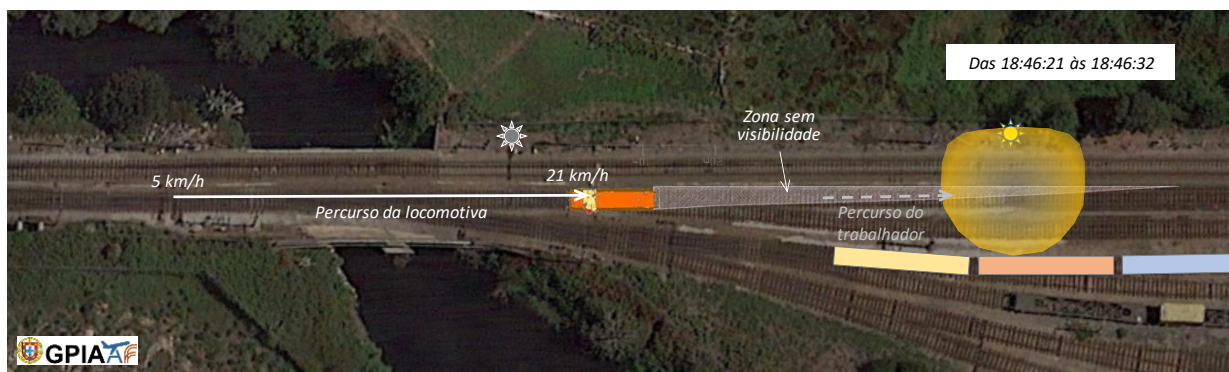
Onze segundos após caminhar sobre a linha R1, com a locomotiva acelerando na sua direção até 21 km/h, o trabalhador entrou na área iluminada pelo poste que estava aceso. No entanto, nesse momento já estava na zona de total impossibilidade de ser visto pelo maquinista, causada pela posição do posto de condução na locomotiva.

Nos doze segundos que de seguida ainda decorrem até à colhida, com o trabalhador andando sempre debaixo da iluminação do ponto de luz, mas nos quais o maquinista não tem qualquer hipótese física de

visualização do trabalhador, este manteve-se alheio à aproximação da locomotiva 1446, cujo barulho, relativamente reduzido por ausência de carga, fica integrado pelo ruído do tráfego no viaduto da A28 e da atividade industrial envolvente, não tendo sido possível à investigação determinar eventual influência sobre o trabalhador de algum outro estímulo exterior, nomeadamente a utilização de telemóvel.

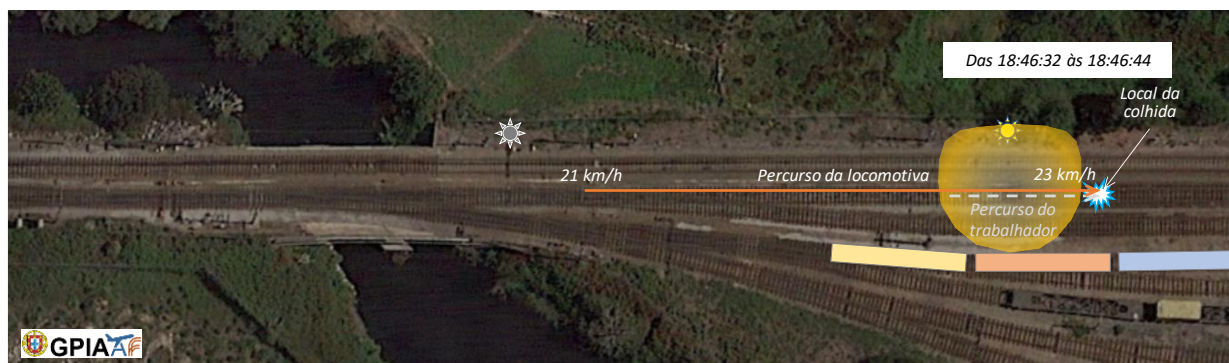
O longo tempo decorrido desde a colhida até à deteção do trabalhador foi potenciado pela ausência de vestuário de alta visibilidade e por estar caído fora da área de influência do ponto de luz.

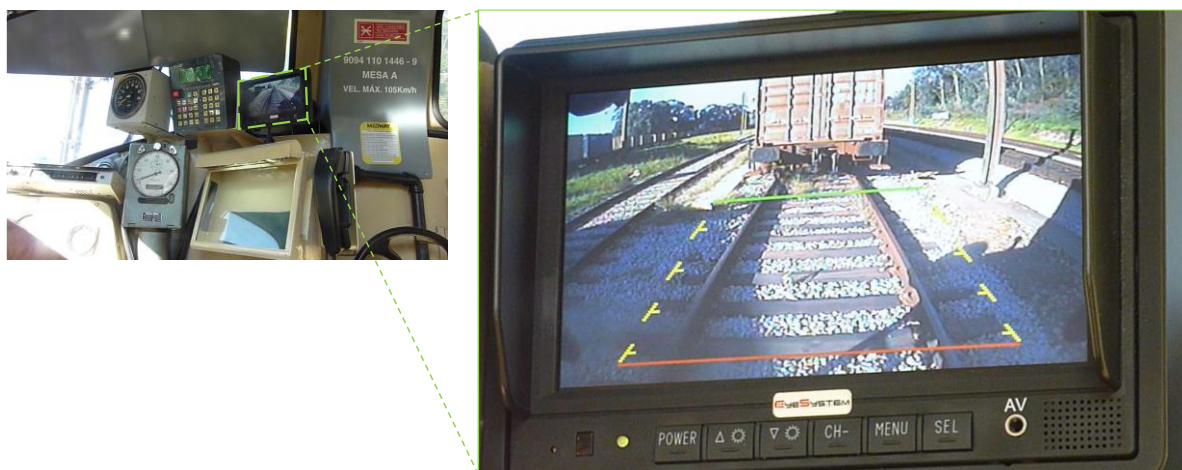
Figura 33: Sistema experimental de televisualização instalado na locomotiva MEDWAY 1446 para apoio ao maquinista na realização de manobras

- g) A ETF procedeu a ensaios com vista a avaliar a possibilidade e vantagem na aplicação de câmaras de transmissão de imagem nas extremidades das locomotivas da série 1400 utilizadas em serviço de manobras. As imagens captadas são retransmitidas para um *tablet* fixo no respetivo posto de condução, eliminando assim as significativas zonas de não visibilidade dos maquinistas nestas locomotivas. Este sistema visa dar um apoio adicional aos maquinistas, não substituindo os requisitos previstos regulamentarmente para as manobras.

Foram reportados bons resultados iniciais dos referidos ensaios, tendo o sistema sido instalado na locomotiva 1446 no final de 2020.

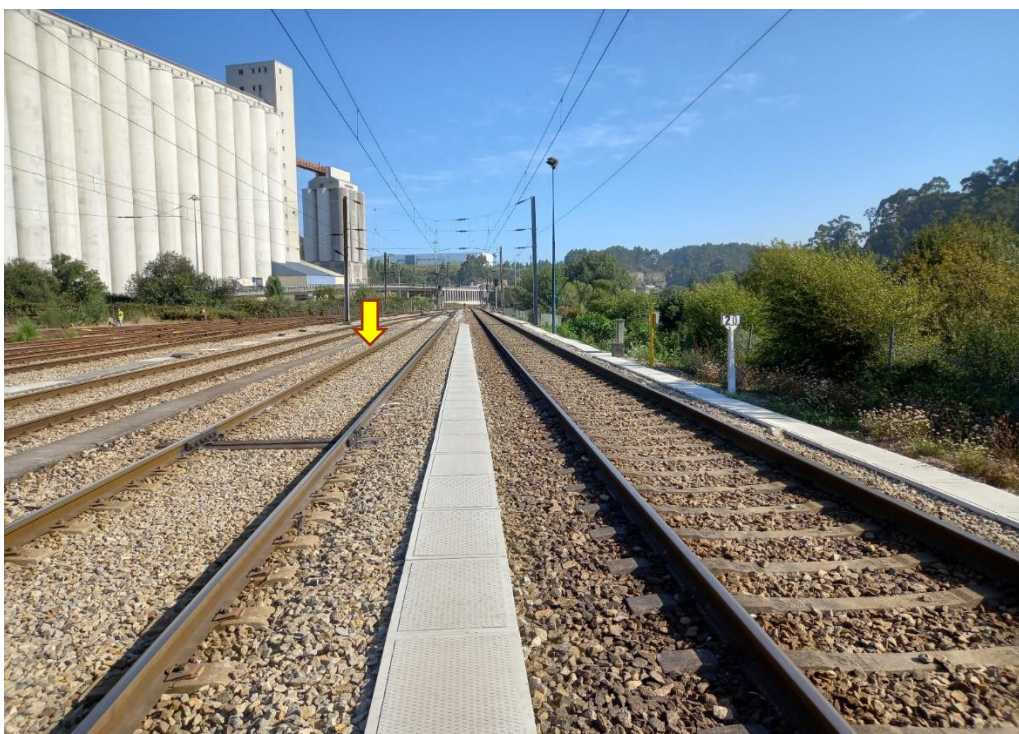
*Figura 34: Foto de 18-08-2021 assinalando o local do acidente*

Foi concluída, em 20 de abril de 2018, a implementação do acesso ao parque de triagem pelo canal ferroviário. Adicionalmente, conforme pedido para implementação de passadiços submetido pela MEDWAY em 21 de maio de 2018 ao GI, foi concluída, em outubro de 2020, uma empreitada para o fornecimento e aplicação de lajetas nas entrevias, tendo sido colocadas cerca de 5000 m de lajetas para os acessos da estação à zona de triagem e em todas as linhas da triagem. Porém, as alterações efetuadas nestes acessos às linhas da triagem de Leixões não permitem o acesso dos meios de socorro, por exemplo viaturas e/ou motocicletas.

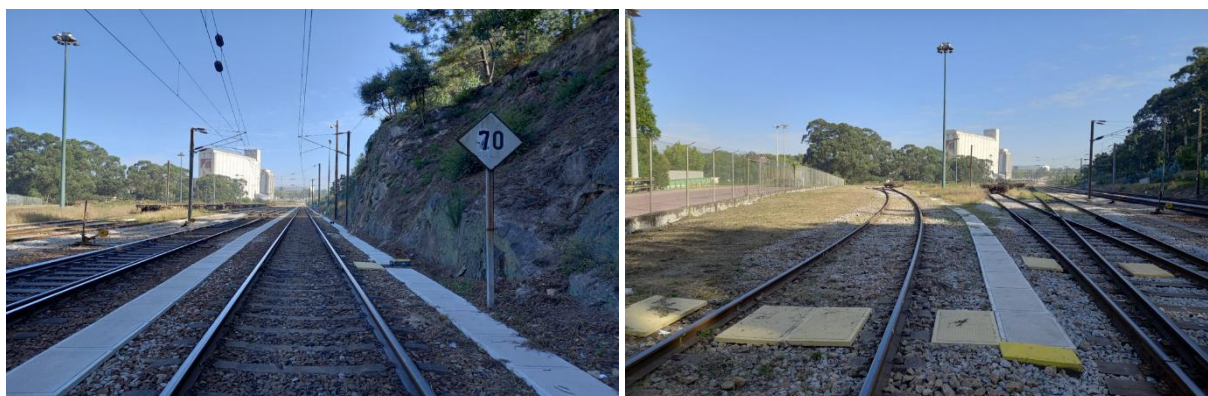
*Figura 35: Foto de 18-08-2021 vista da linha I (à esquerda) e do início do sector R (à direita)*

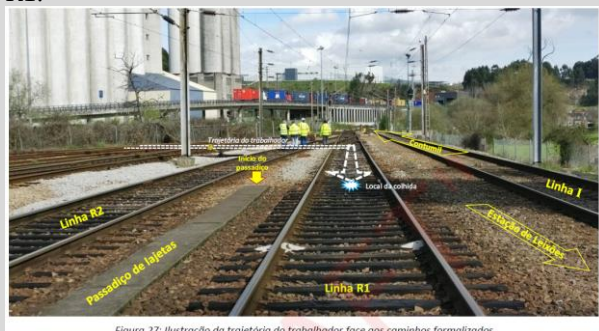
O local de origem do trabalhador e destino pretendido estão inequivocamente indicados no relatório. O trajeto mais próximo e seguro para o efeito era alcançar o passadiço identificado na figura 27, embora não sobre a linha R1.

Figura 27: Ilustração da trajetória do trabalhador face aos caminhos formalizados
