Colhida fatal de passageiro apeado do comboio  
IC 723, na estação de Coimbra-B,  
em 23-01-2020

Fatal collision with passenger alighted from train, at  
Coimbra-B station, Linha do Norte, on 23 January 2020

## RELATÓRIO FINAL DE INVESTIGAÇÃO DE SEGURANÇA

[Relatório F\_RI2021/03]

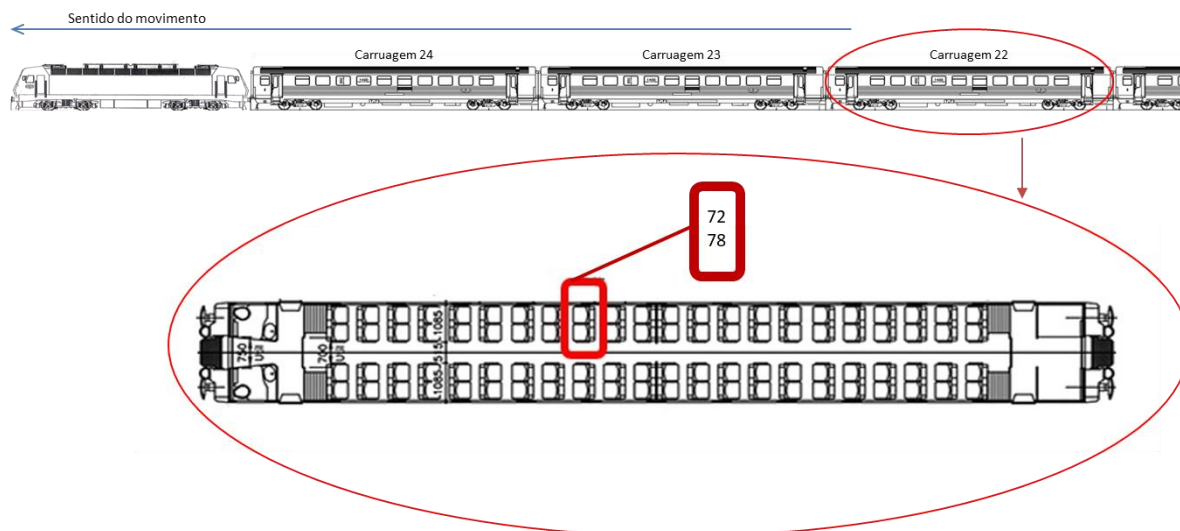
Figura 9: Lugares tomados pelos passageiros na carruagem 22 do comboio IC 723

No dia 23-02-2020, pelas 18:43, os dois passageiros adquiriram nas bilheterias de Lisboa Santa Apolónia dois bilhetes para viajar no IC 723 com partida dessa estação às 19:30 e tendo como destino Coimbra-B, onde tinham chegada prevista às 21:29. Os lugares atribuídos foram o 72 e o 78 da carruagem 22.

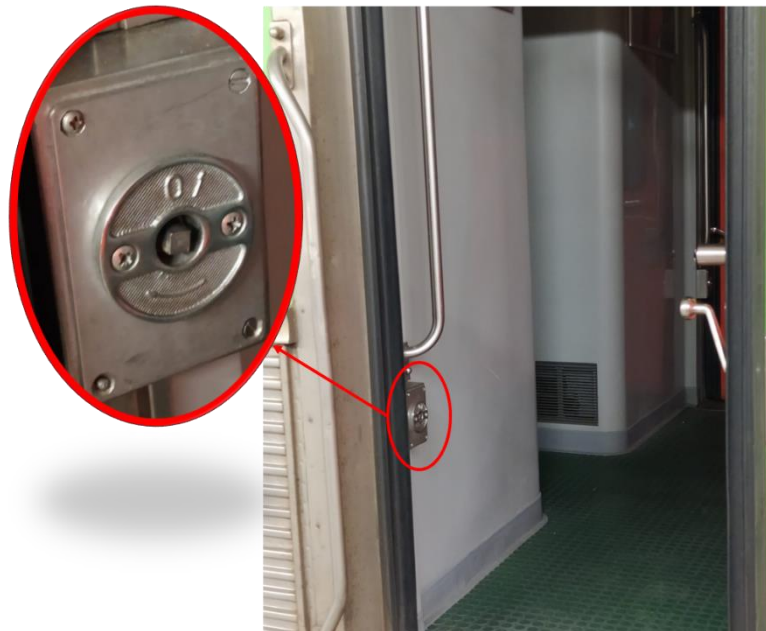
Figura 13: Comutador de serviço concluído

- a) *Por telecomando, mediante atuação no comutador próprio (carruagem parada):* O fecho das portas pode efetuar-se mediante atuação no comutador de serviço concluído, que excitará as electroválvulas de todas as portas da composição à exceção da porta onde é executado o telecomando, mantendo a ordem durante seis segundos.

As electroválvulas alimentam o cilindro pneumático da porta durante cinco segundos permitindo, em caso de ausência de obstáculo, efetuar o fecho da mesma no trinco. Ao fim de cinco segundos, a porta permanece fechada no trinco dando-se a despressurização do cilindro, de forma a permitir a entrada de passageiros que por qualquer motivo se encontrem no exterior da unidade ou tenham ficados retidos nos degraus. Se durante a manobra de fecho pelo telecomando, a porta encontrar um obstáculo será atuado o sistema de antientalamento que despressurizará o cilindro pneumático libertando a porta. Neste caso, não será dada nova ordem de fecho da porta até que seja dada nova ordem através de telecomando ou pela velocidade, para não dificultar a retirada do obstáculo que levou a atuação do dispositivo de antientalamento.

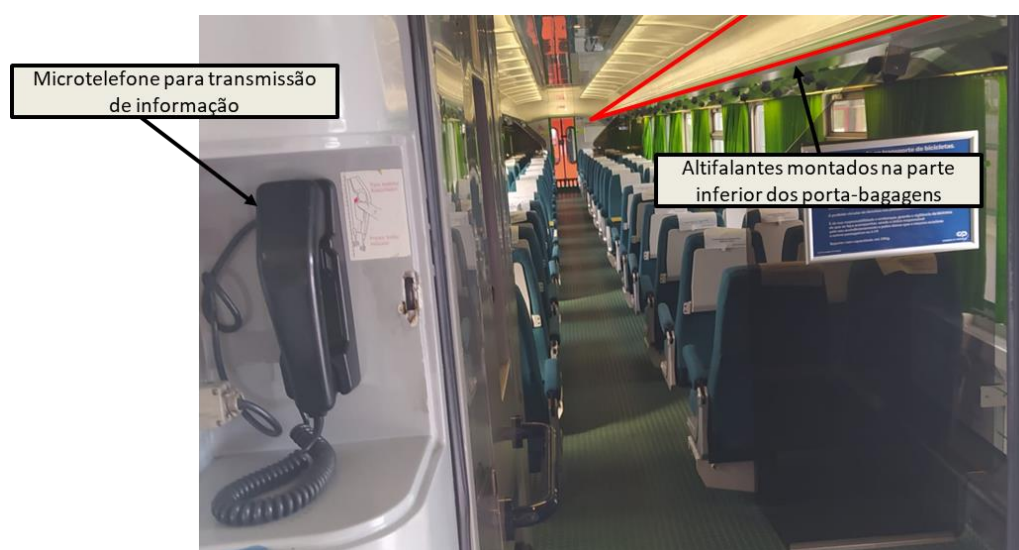
Figura 15: Exemplo de localização do microtelefone e altifalantes (carruagem Sorefame modernizada)

Conforme descrito em documento interno da ETF<sup>23</sup>, as informações transmitidas são difundidas em todas as carruagens através de altifalantes montados na parte inferior dos porta-bagagens dos salões. **Os vestíbulos não possuem altifalantes incorporados.**

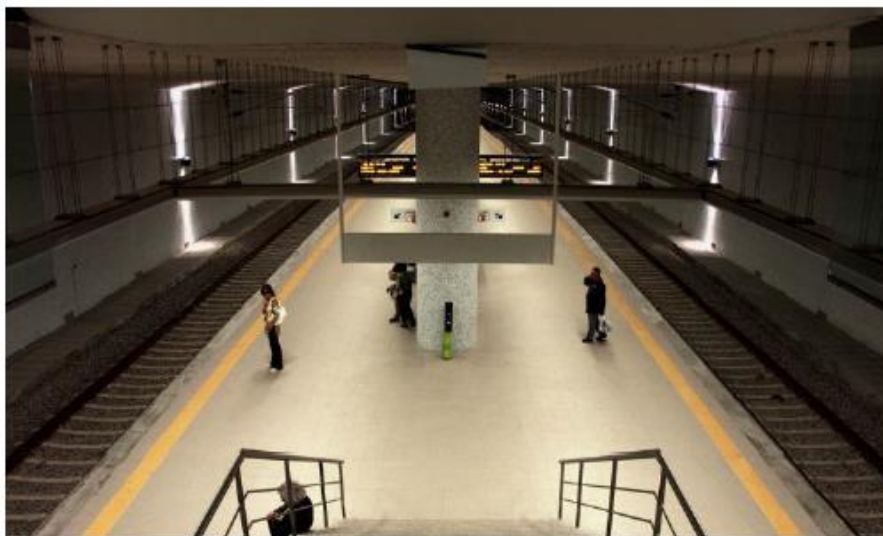
*Figura 21: Estação de Espinho [imagem IP]*

estação de Espinho<sup>25</sup>. Mais uma vez, tal aconteceu porque o sistema dos veículos o permitiu ao libertar o bloqueio das portas das carruagens automaticamente de ambos os lados, como já descrito. No entanto, neste caso específico, atendendo à frequência registada, não se pode excluir a possibilidade de as condições locais poderem contribuir para os eventos. O facto de naquela estação o desembarque ser feito do lado contrário ao habitual para os comboios de longo curso da Linha do Norte, pode também ter um efeito contributivo.

Tal pode conter pontos de aprendizagem para o sistema ferroviário, nomeadamente no sentido da ponderação da introdução de sinalética ou iluminação especial nas paredes do lado oposto à plataforma, que ajude os passageiros a perceber que não se trata de local de desembarque, bem como o aviso pelo sistema de informação do comboio do lado pelo qual o desembarque deve ser feito.
