Colisão de comboios na estação de Soure,  
em 31-07-2020

Collision of trains at Soure station, on 31 July 2020

## RELATÓRIO FINAL DE INVESTIGAÇÃO DE SEGURANÇA

[Relatório F\_RI2021/01]

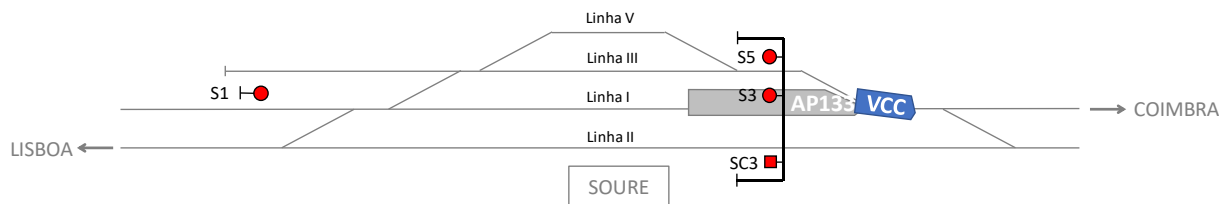
Meanwhile, while already converging to track I, the crew of VCC 105 applied maximum braking and the vehicle stopped, although already on the down line. Train no. 133 collided with the rear of the VCC at 15:26:06, at an approximate speed of 155 km/h.

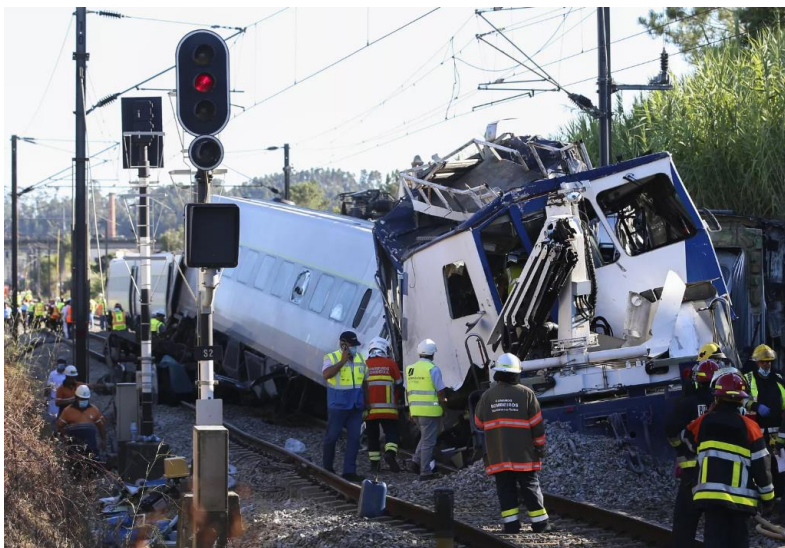
*Image of the final position of the vehicles, while rescue was being undertaken*

Following the collision, the VCC was dragged for about 500 meters in front of CPA 4005, whose first two carriages derailed, the first being separated from the others shortly before stopping.

The accident resulted in two fatalities, the workers of the infrastructure manager who manned VCC 105, and three serious injuries, including one of the drivers of CPA 4005. 41 minor injuries were also recorded.

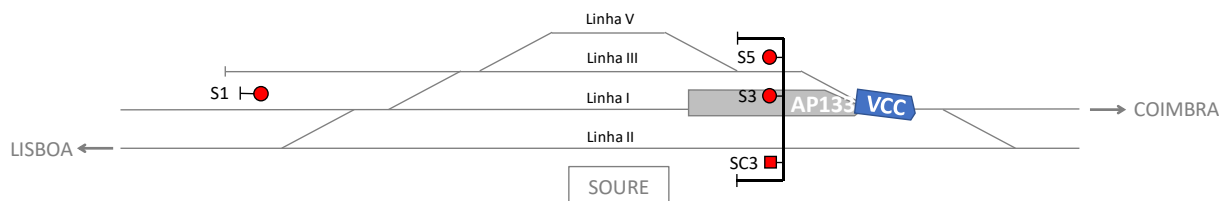
Entretanto, ao convergir para a linha I, a tripulação do VCC 105 aplicou a frenagem máxima, tendo aquele veículo se imobilizado já sobre aquela linha. O comboio AP 133 colidiu com o VCC às 15:26:06, à velocidade aproximada de 155 km/h.

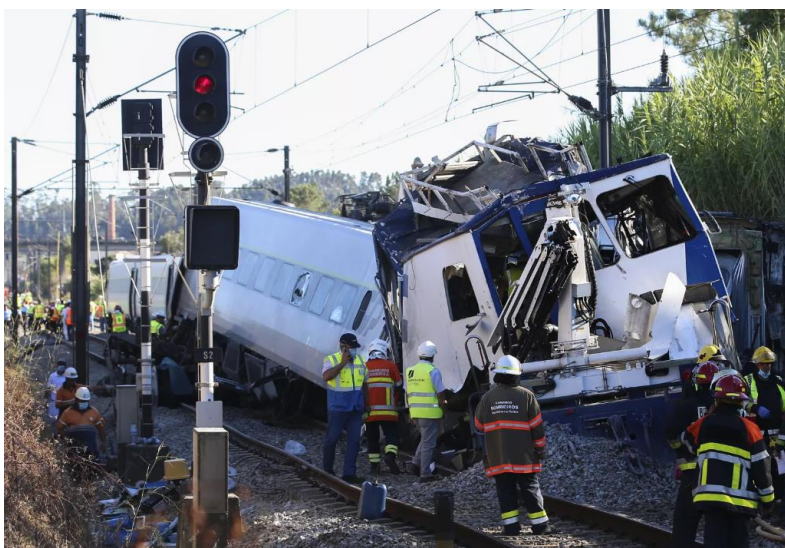
Figura 2: Aspeto da situação final dos veículos e das operações de socorro

Na sequência da colisão, o VCC foi arrastado durante cerca de 500 metros à frente do CPA 4005, cujas duas primeiras carruagens descarrilaram, tendo a primeira se separado das restantes pouco antes da imobilização do conjunto.

Do acidente resultaram duas vítimas mortais, nomeadamente os trabalhadores do gestor da infraestrutura que tripulavam o VCC 105, e três feridos graves, incluindo um dos maquinistas do CPA 4005. Foram também registados 41 feridos ligeiros.

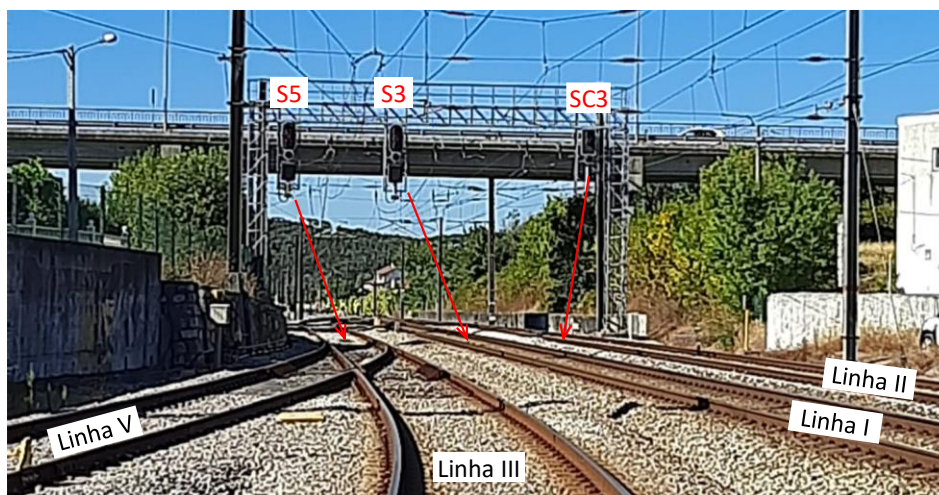
Figura 6: Imagem do pórtico onde estão instalados os sinais S3/M3, S5/M5 e SC3

Na estação de Soure, os sinais S5/M5, S3/M3 e SC3 encontram-se instalados em pórtico (saídas para norte). Nesta situação, apesar da ausência da referência correspondente ao poste de um sinal comum, mantêm-se as regras de implantação previstas, nomeadamente os pavilhões dos sinais são colocados à esquerda da via a que dizem respeito, exceto os de contravia que são colocados do lado direito com pavilhão retangular para permitir a sua identificação.

**Safety Recommendation 2021/04:** It is recommended that the IM, within a timeframe to be accepted by the NSA, includes in its internal procedures and standards impacting the visualization and interpretation of railway signals' aspects, the mandatory consideration of the knowledge and good practices in the field of human factors, as results from current European and national legislation, also ensuring that the contribution of workers' representatives is taken into account when installing the signals.

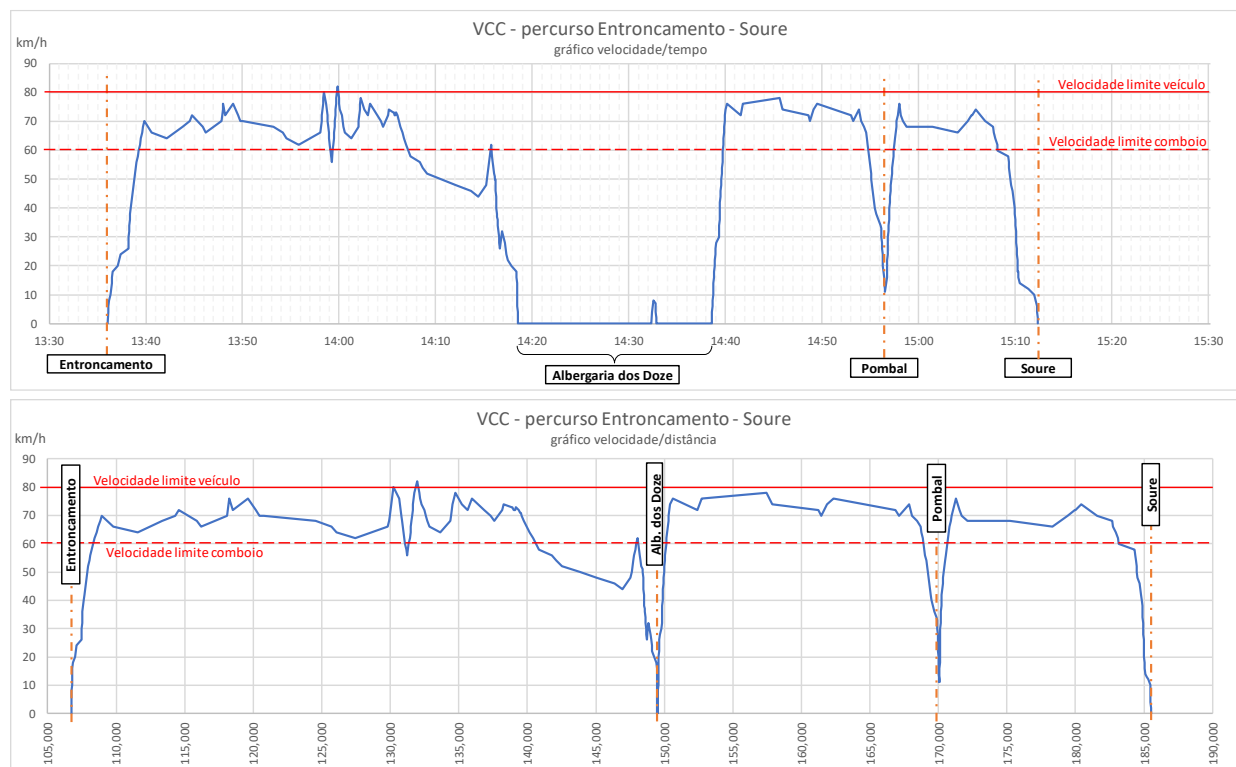
Figura 16: Gráficos velocidade-tempo e velocidade-distância do comboio n.º 95217 entre o Entroncamento e Soure

Durante o percurso foi consistentemente ultrapassada a velocidade máxima de 60 km/h fixada pela regulamentação para a circulação do comboio (não tendo sido ultrapassada a velocidade máxima fixada pela infraestrutura nem de forma relevante a do veículo), conforme ilustrado nos gráficos seguintes.

Este facto, que não teve influência no acidente, justifica a circulação adiantada em relação ao horário previsto.

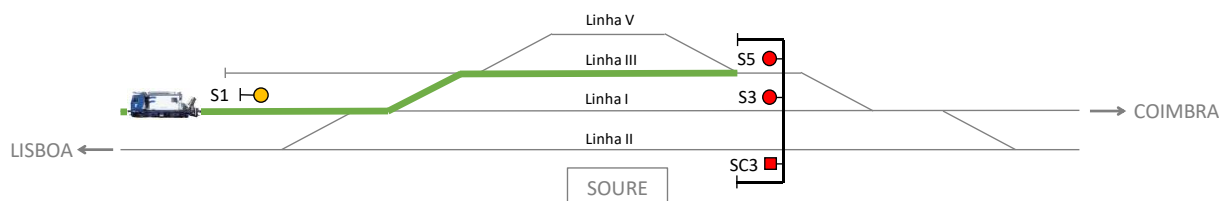
Figura 17: Sinalização e itinerário estabelecido na estação de Soure à chegada do comboio n.º 95217

Na aproximação à estação de Soure a sinalização apresentava os aspetos correspondentes ao itinerário estabelecido para a linha III e ao sinal S5 fechado, para que o VCC ficasse devidamente resguardado a fim de ser ultrapassado.

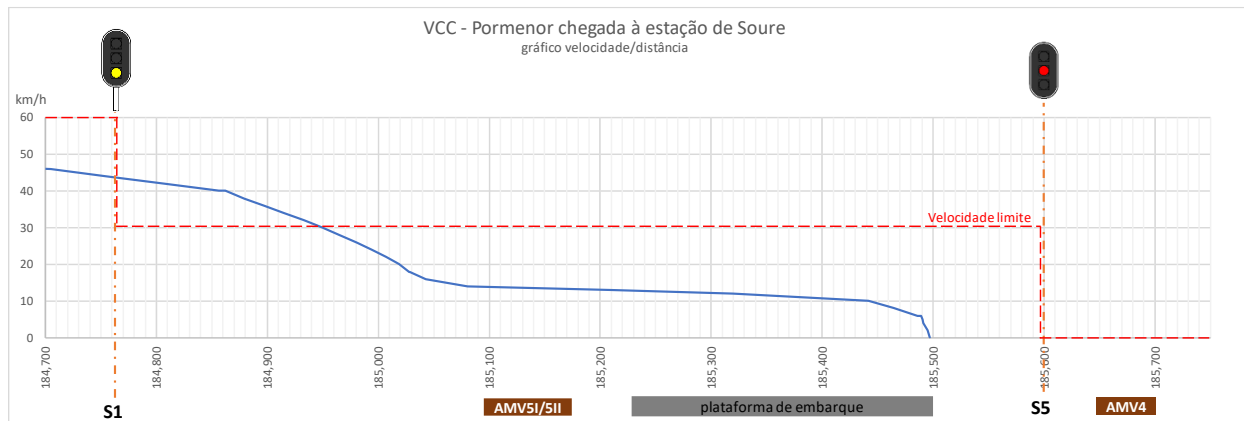
Figura 18: Pormenor do diagrama velocidade-distância do comboio n.º 95217 na aproximação e até à paragem na estação de Soure

O VCC passou o sinal S1 a cerca de 44 km/h, em velocidade decrescente até cerca de 15 km/h, velocidade a que entrou no aparelho de via de acesso à linha III, tendo prosseguido em lenta redução de velocidade até se imobilizar próximo da extremidade norte da plataforma de embarque existente no local, pelas 15:12, ou seja, cerca de 14 minutos antes da hora de passagem do comboio n.º 133.

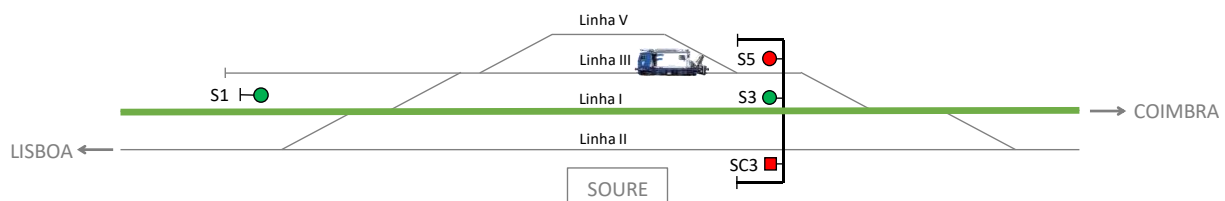
Figura 19: Sinalização e itinerário estabelecido na estação de Soure para a passagem do comboio n.º 133

Às 15:24:08, o itinerário direto pela linha I está estabelecido e o sinal S3, respeitante a essa linha, fica com o aspeto verde.

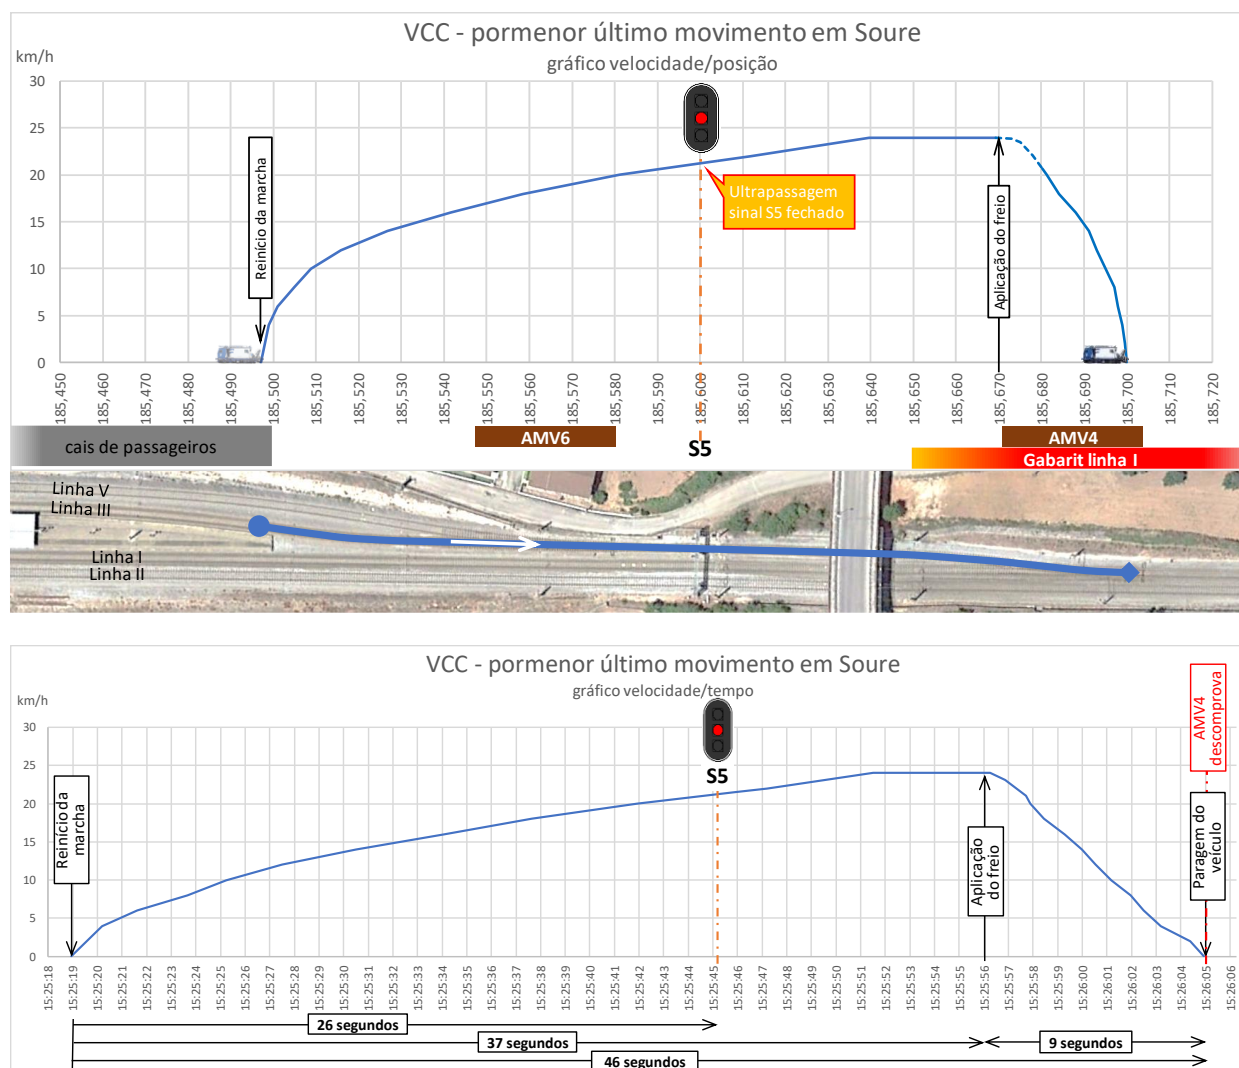
Figura 20: Pormenor do último movimento do comboio n.º 95217 na estação de Soure

Após ultrapassar o sinal S5 fechado, o VCC continua em aceleração até atingir 24 km/h cerca de 40 metros depois, momento em que a força do motor é reduzida, mantendo constante a velocidade durante cerca de três segundos. Ao entrar no AMV 4 que faz a inserção da linha III na linha I, foi feita uma aplicação contínua total do freio que resultou na imobilização do veículo alguns metros antes da ponta do AMV, não sem antes o *talonar*.

As ações do VCC indicam que, aquando da ultrapassagem do sinal S5, a tripulação do VCC continuou sem se aperceber que o estava a fazer indevidamente, podendo-se presumir com elevada probabilidade que, ao entrar no AMV 4, foi observado que este estava direcionado para a linha I e não para o trajeto do VCC, motivo pelo qual desencadeou a frenagem para imobilizar o veículo.

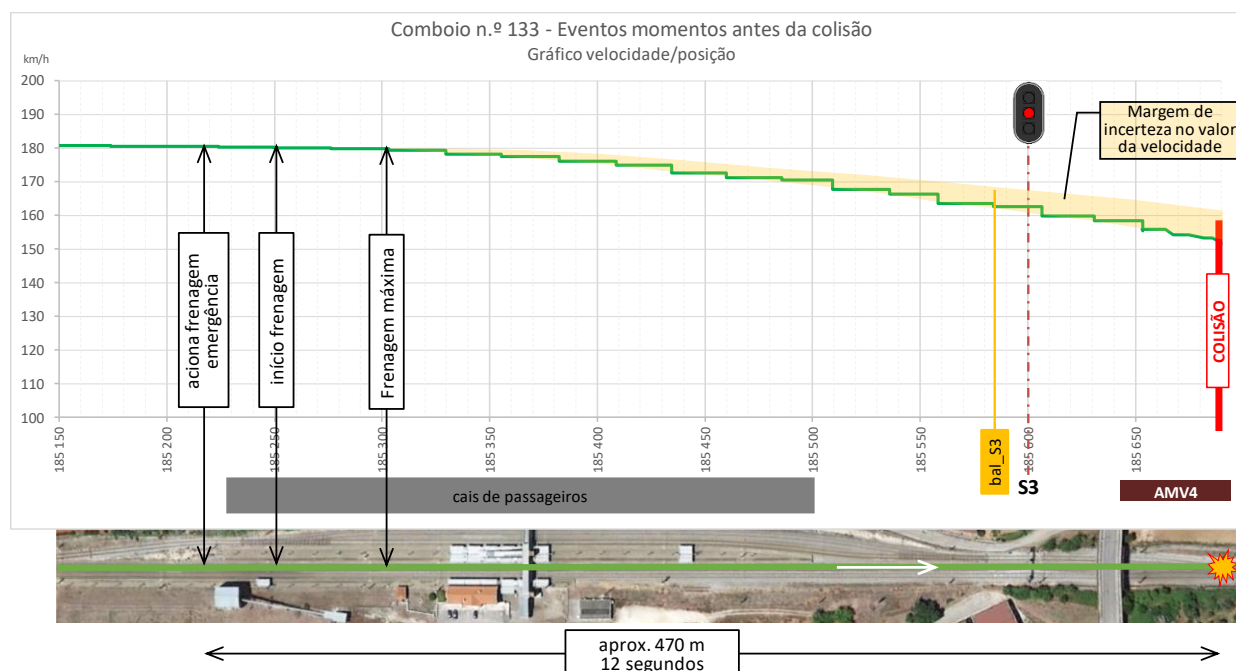
Figura 21: Ilustração dos eventos do comboio CPA 4005 antes da colisão

A colisão ocorreu 12 segundos depois do acionamento da *frenagem de emergência*, tendo o freio do comboio se comportado como esperado, reduzindo a velocidade em cerca de 25 km/h para aproximadamente 155 km/h <sup>12</sup>.

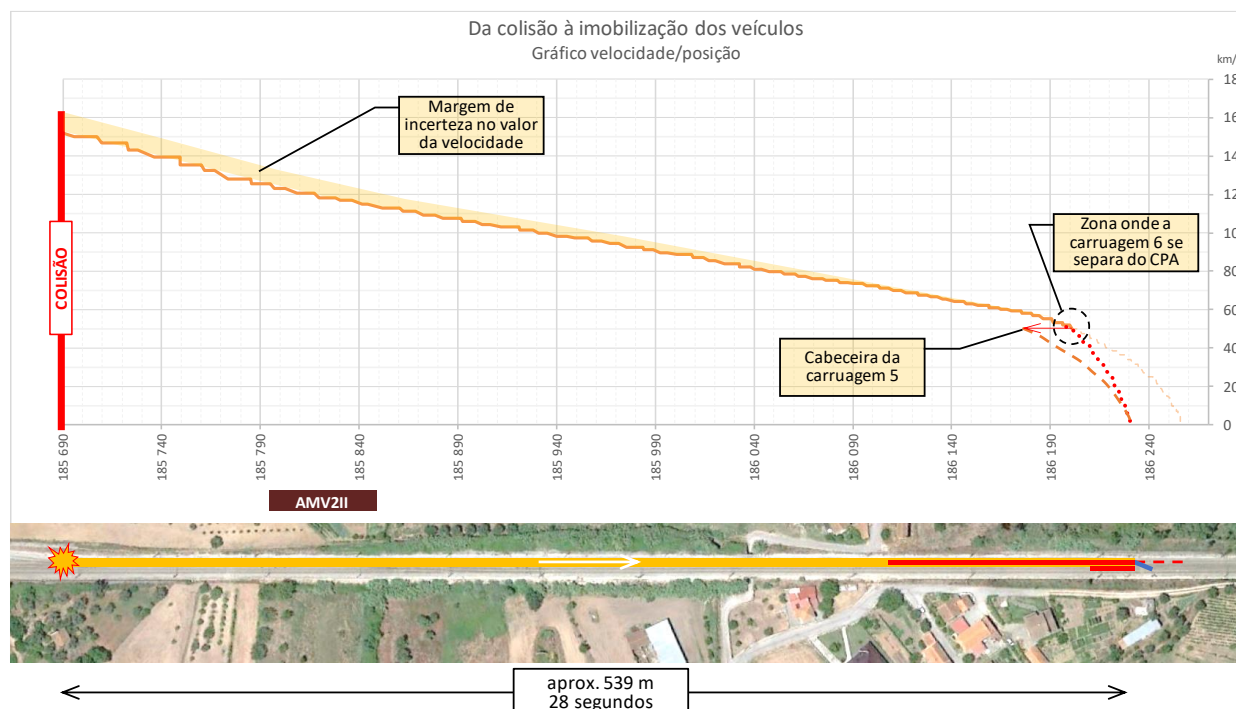
Figura 22: Ilustração dos eventos principais após a colisão

Após a colisão, o CPA prosseguiu com o VCC à sua frente, até à imobilização, a qual ocorreu 28 segundos depois, a cerca de 540 metros do local do impacto. Algumas dezenas de metros antes da imobilização, o conjunto formado pelo primeiro veículo do CPA (BAN – carruagem 6) e o VCC separou-se do resto da composição do CPA, deslizando para a entrelia, causando também o descarrilamento do bogie dianteiro da carruagem 5 do CPA.

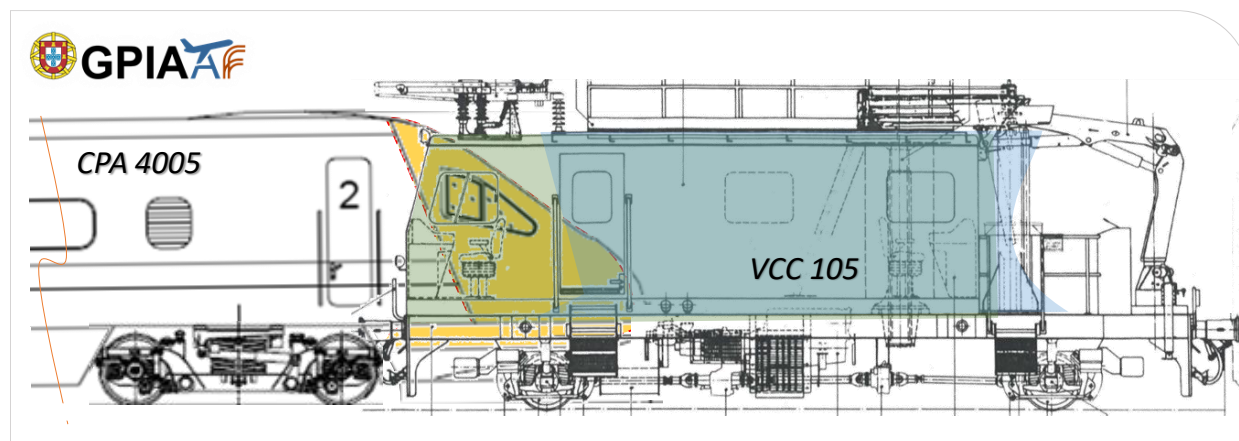
*Figura 23: Ilustração do encastramento entre o CPA e o VCC após a colisão*

Com o impulso causado pela colisão, o VCC 105 descarrilou para o lado esquerdo da via, ao mesmo tempo que a extremidade do primeiro veículo do CPA 4005 se encastra na zona traseira da cabina do VCC, ficando apoiada no leito deste, com o primeiro bogie do BAN aliviado da sua carga e suspenso. Também no momento da colisão, o engate entre as carruagens 6 e 5 do CPA cedeu, colidindo as duas cabeceiras entre si e danificando a estrutura também naquelas zonas, conforme testemunhado pelos destroços caídos alguns metros antes da posição onde o VCC estava imobilizado.

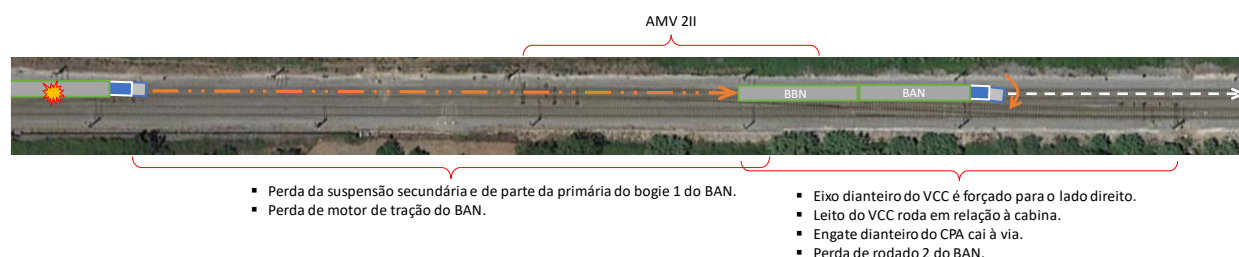
Figura 25: Ilustração da sequência provável nos primeiros segundos após a colisão (NOTA: Do CPA 4005 só estão representados os veículos BAN e BBN)

Desde a colisão até esse momento, correspondente a uma libertação mais ou menos violenta de energia, haviam decorrido cerca de 3 segundos no decurso dos quais um dos maquinistas ficou ferido

gravemente ao não conseguir sair suficientemente depressa da zona afetada na colisão, bem como dois passageiros por embates violentos com o mobiliário interior da carruagem.

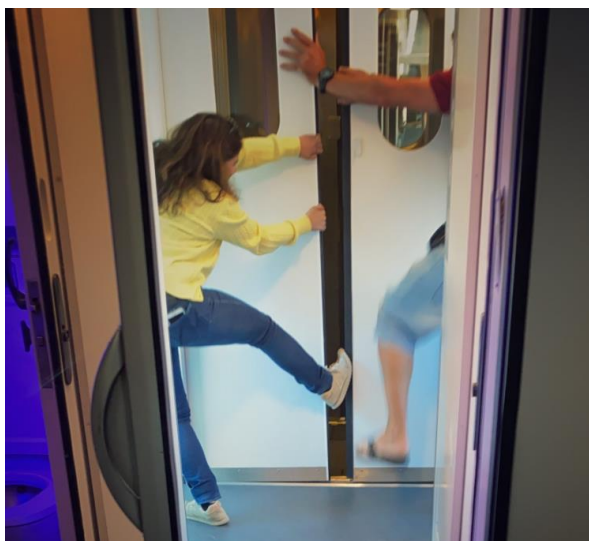
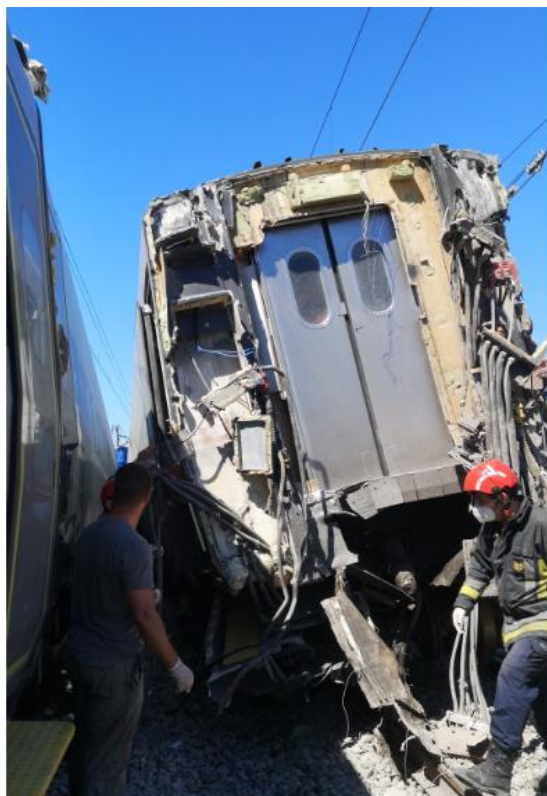
infrutífero devido às deformações estruturais que a caixa da carruagem havia sofrido como consequência da colisão.

*Figura 30: Tentativa para a abertura das portas de intercomunicação entre as carruagens [ @SIC ]*

*Figura 31: Imagem da cabeceira com as portas de intercomunicação da carruagem 6 (BAN)*

**Safety Recommendation 2021/06:** It is recommended that the RU, within a maximum period of six months and without prejudice to Safety Recommendation 2021/05, improves the signage of the external emergency opening handles of the automatic doors of the CPA 4000 EMUs, taking into account good international practices and desirably with advice from the National Emergency Service, also assessing whether it is beneficial to introduce such an improvement in other rolling stock with automatic doors.

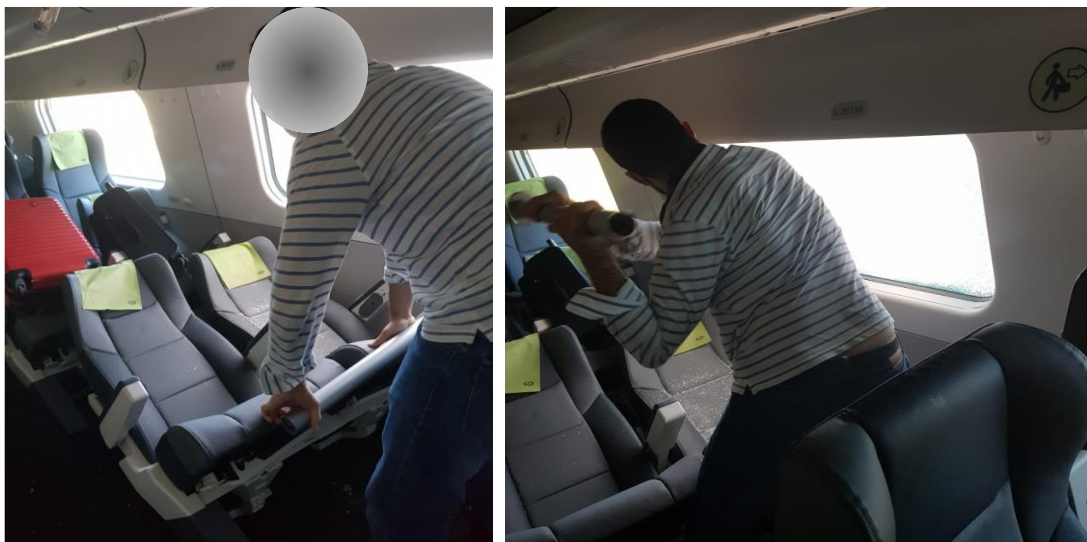
Figura 32: Tentativa de quebrar os vidros na carruagem 6 (BAN)

Também por esse motivo, constatando que se encontravam fechados dentro das carruagens acidentadas e não conseguiam abrir as portas, os passageiros tentaram quebrar os vidros da carruagem usando peças do mobiliário que se havia partido como instrumentos de impacto.

No caso ilustrado nas fotos anteriores é evidenciada a utilização do pé de uma mesa da zona central da carruagem para impactar o vidro que, ainda assim, não se quebrou.

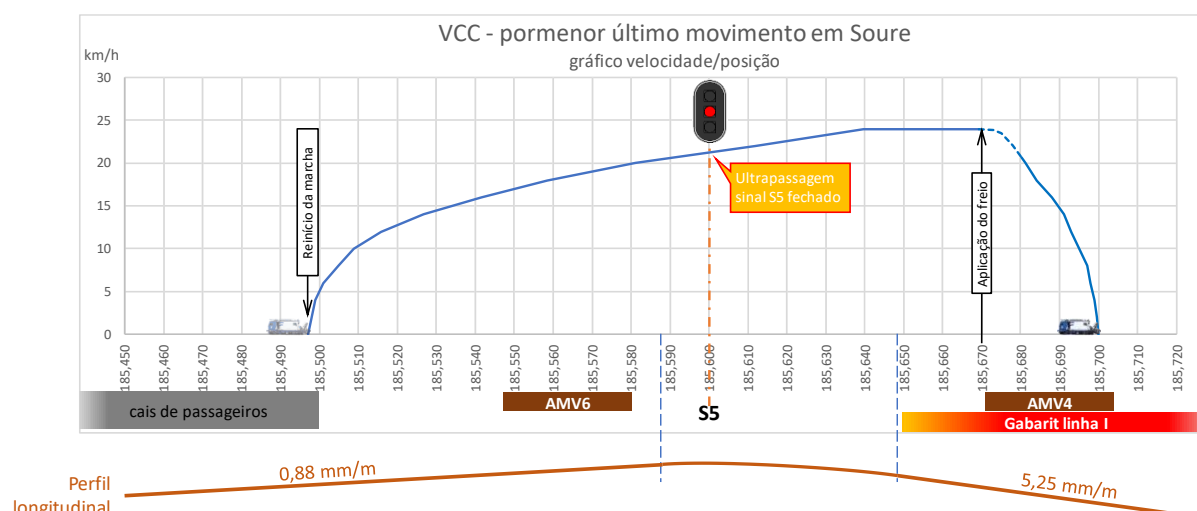
Figura 37: Pormenor do último movimento do VCC 105 sobreposto às características da infraestrutura

O registador de eventos do VCC indica que o freio do veículo foi aliviado instantes antes do início do movimento e regista-se um movimento em normal aceleração. O local onde o VCC 105 estava parado na estação de Soure é em ligeira rampa, a qual se prolonga aproximadamente até ao sinal S5, após o que o perfil da via adota uma pendente na qual veio a ocorrer a frenagem do veículo.

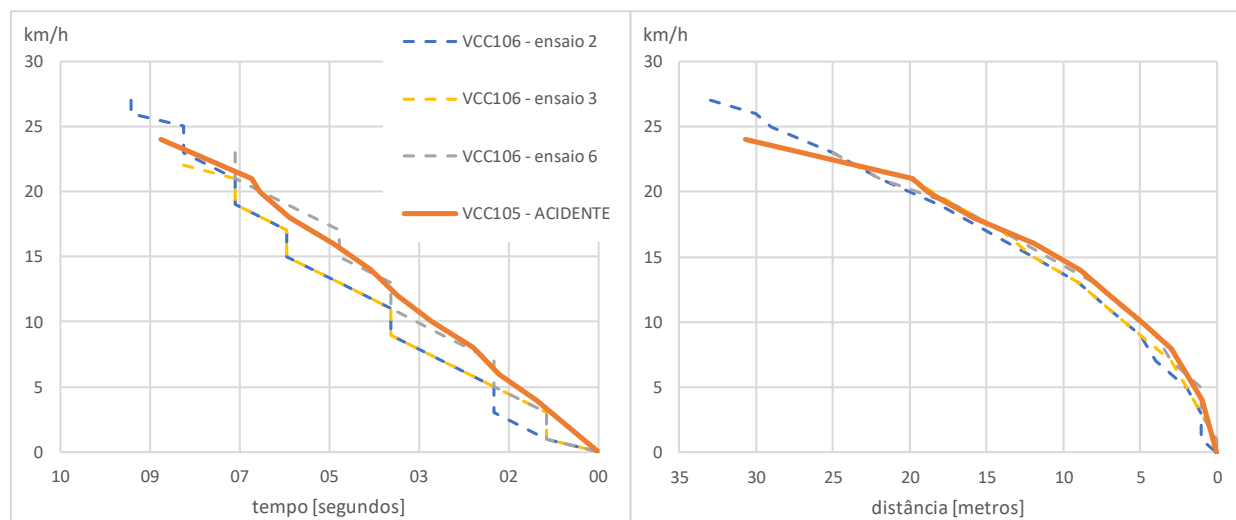
Figura 38: Curva de frenagem do VCC 105, comparada com os resultados dos ensaios feitos com o VCC 106

Foi realizada peritagem aos componentes de freio extraídos do VCC 105, através de testes funcionais em banco de ensaios, não tendo sido detetada anomalia não atribuível aos danos após a colisão.

Por outro lado, a campanha de ensaios realizada pelo GPIAAF com um veículo igual (VCC 106) no local do acidente, demonstrou que o desempenho de frenagem foi inteiramente concordante com o esperado, conforme pode ser constatado nos gráficos seguintes.

Os resultados destes ensaios sugerem igualmente que a imobilização do VCC 105 resultou de uma aplicação imediata total do freio, denotando urgência na ação, uma vez que a taxa de redução de velocidade (aprox.  $0,9 \text{ m.s}^{-2}$ ) é praticamente coincidente com a do ensaio onde tal aplicação máxima de freio foi reproduzida (“VCC106 – ensaio 6” nos gráficos acima).

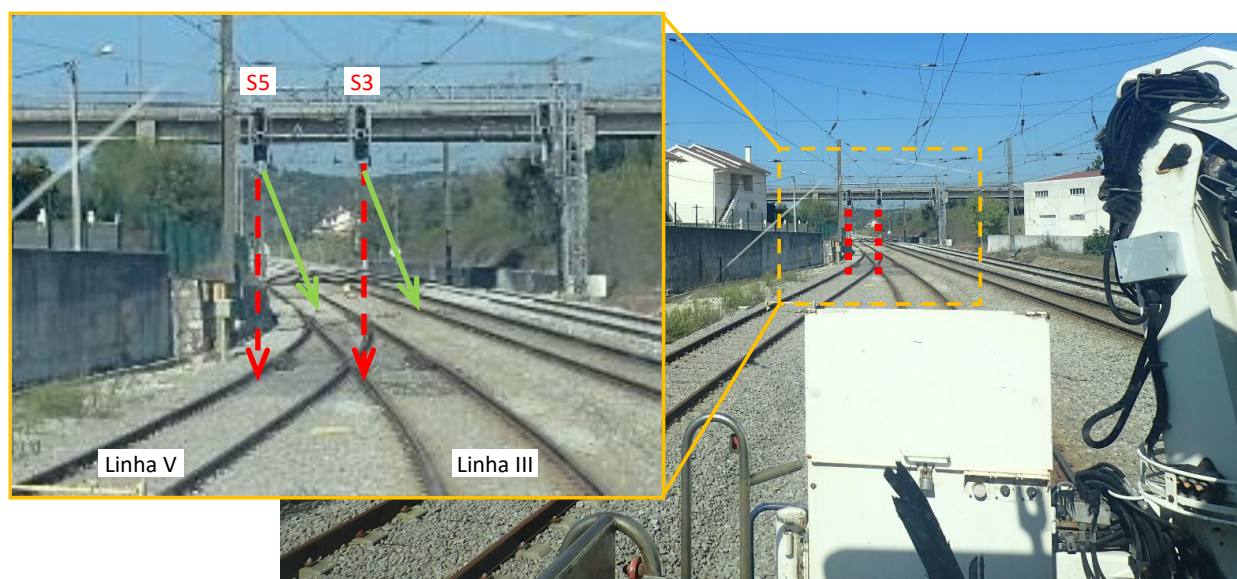
Figura 40: Pórtico de sinalização do lado norte da estação de Soure, tal como observado do local de paragem do VCC 105

No entanto, a disposição aparente dos sinais existentes no pórtico de saída da estação de Soure, face ao plano de via e ao ponto de observação da tripulação no local de paragem na linha III, pode ter induzido em erro a identificação do sinal aplicável.

Como pode ser observado pela figura anterior, as setas a verde indicam os sinais do pórtico que respeitam a cada linha, devidamente colocados à esquerda de cada uma. No entanto, perante o ângulo de observação desde o local de estacionamento, causado pela inflexão da linha III, o efeito visual aparente numa observação menos atenta ou experimentada pode induzir a interpretar que o sinal S5 diga respeito à linha mais à esquerda (linha V) logo o sinal S3 dizendo respeito à linha III (setas vermelhas a tracejado na imagem).

| 12 | Pág. 69<br>4.2.2<br>Pág. 139<br>FCau-06 | <p>Pela análise da figura 39, o sinal S3 está à esquerda da linha I e nunca à esquerda da linha III (mesmo considerando a referida “inflexão na via”) cumprindo rigorosamente as regras de sinalização aplicáveis.</p> <p>As setas inseridas na figura 39 [Nota GPIAAF: 40 no relatório final] não estão no prumo dos respetivos sinais, apresentando um enviesamento que cria ilusão no leitor.</p> <p>Caso estivessem corretamente na vertical (forma correta de apresentação, dado que o pórtico está em plano anterior ao poste de catenária à esquerda da imagem) a sua afetação é corretamente à esquerda da respetiva linha.</p> <p>Na imagem seguinte é representado o efeito da projeção das setas na vertical face aos respetivos sinais (traço horizontal a meio da figura).</p> <p>Se for observada a figura 41 [Nota GPIAAF: 42 no relatório final] a ilusão do mau posicionamento do sinal na imagem não existe. Na figura 41 [Nota GPIAAF: 42 no relatório final], com o fotógrafo posicionado na VCC na linha III verifica-se que que o S3 não corresponde à linha III mas, inequivocamente, à linha I. Quanto ao S5, corresponde à linha que dá continuidade à III após a junção da V com a III. Estas observações podem ser verificadas na imagem seguinte:</p> |

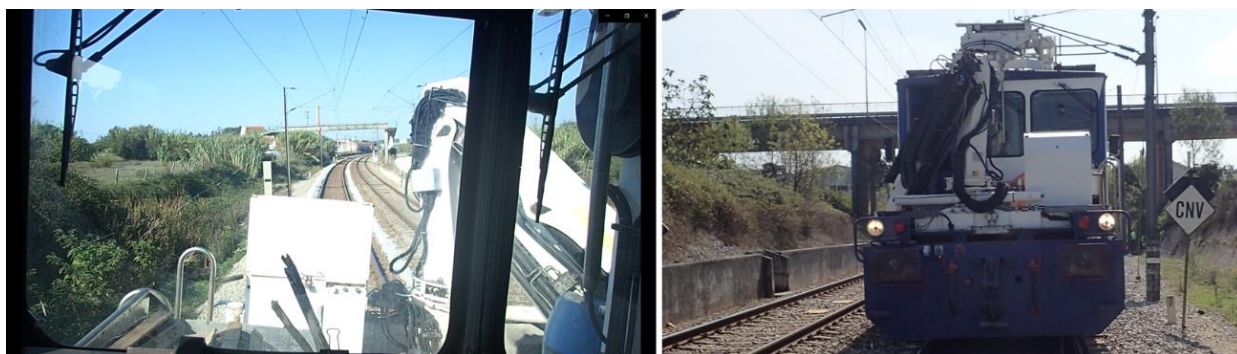
*Figura 41: Ângulo de visão em plena via desde a posição do maquinista (esq.) e aspeto visto do exterior (dir.)*

Ainda assim, nada sugere que a visibilidade desde o posto de condução 2 tenha prejudicado a visibilidade do pórtico de sinalização em Soure, como a imagem seguinte ilustra.

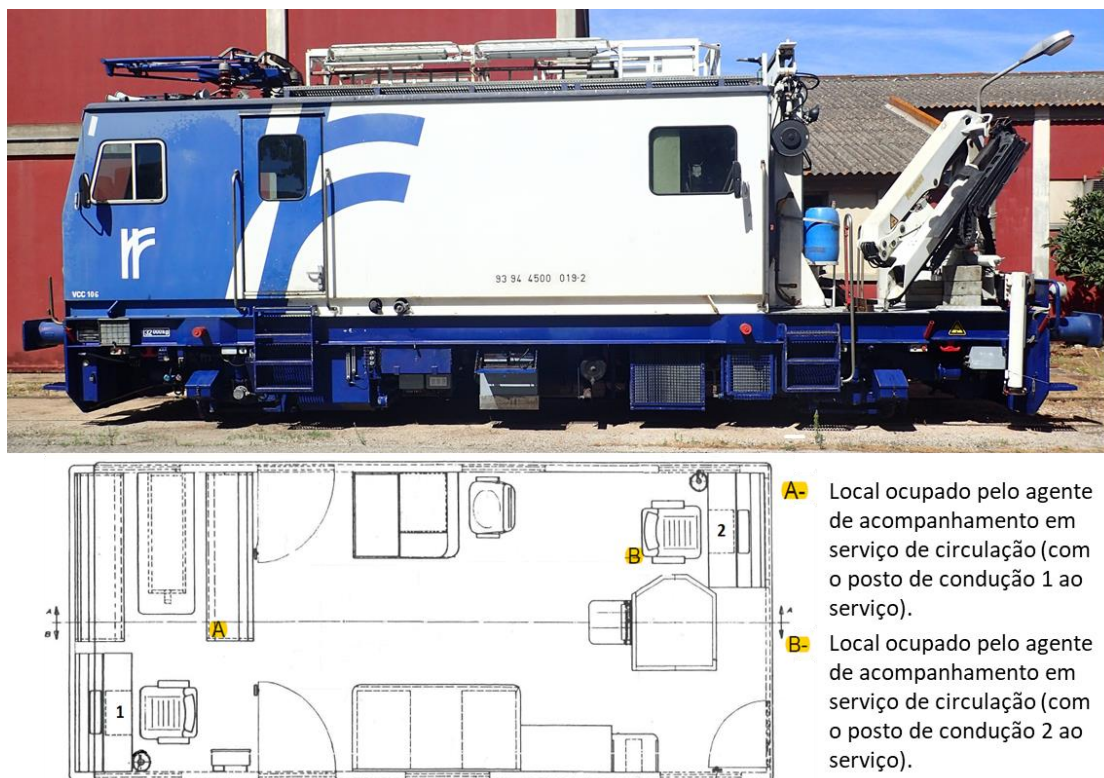
Figura 43: Imagem lateral de um VCC e esquema do interior da cabina com indicação da posição do agente de acompanhamento para cada sentido de marcha [doc. IP]

Já em relação ao agente de acompanhamento, segundo documento fornecido à investigação pelo GI (ver figura seguinte), existem previstas duas situações distintas. Do lado do posto de condução 1, o seu posicionamento para o apoio à condução é sentado no banco existente do lado direito da mesa de condução; do lado do posto de condução 2, a sua posição em serviço de acompanhamento é em pé, atrás do maquinista, por inexistência de um lugar sentado para essa função.

Não existem evidências de, à data do acidente, as posições indicadas constarem de documento interno distribuído pelo GI ao universo dos trabalhadores que exercem as funções de agente de acompanhamento.

No que respeita à posição “A” indicada na Figura 43 pelo gestor da infraestrutura, perante o facto de o ponto indicado ficar precisamente em frente à chapa central que separa os dois vidros frontais, impossibilitando a visualização da via, o GI esclareceu em sede de audiência prévia que “a informação fornecida ao GPIAAF pretendia identificar o banco utilizado pelo agente de acompanhamento e não a posição exata em que o mesmo se situa no referido banco. Esclarece-se que a posição mais à direita no banco corrido/largo (junto à mesa de apoio) permite total visualização da via e da sinalização. Nesta posição e em caso de necessidade, o agente de acompanhamento facilmente se levanta e atua na válvula de emergência do freio.”

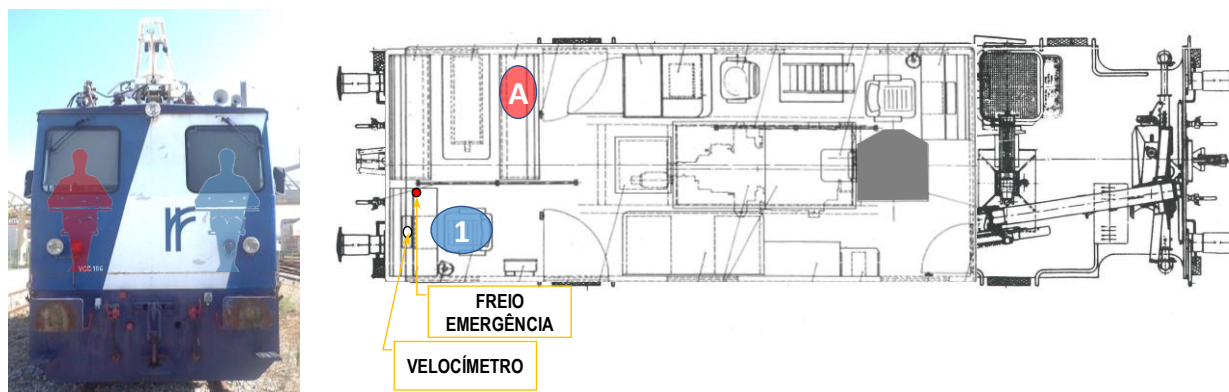
Figura 44: Ilustração da posição teórica do agente na posição A

É discutível se o agente de acompanhamento ter de se levantar de um banco corrido com uma mesa à frente, que dificulta essa ação, para alcançar o freio de emergência, satisfaz o requisito da regulamentação. No entanto, a posição de trabalho indicada não satisfaz o requisito regulamentar de permitir a boa leitura da indicação do velocímetro.

| 13 | Pág. 73<br>4.2.3.1<br>Fig. 44 | <p>Há uma interpretação incorreta do posicionamento do agente de acompanhamento, identificada como “A” na figura 42 e 43 [Nota GPIAAF: 43 e 44 no relatório final].</p> <p>A informação fornecida ao GPIAAF pretendia identificar o banco utilizado pelo agente de acompanhamento e não a posição exata em que o mesmo se situa no referido banco.</p> <p>Esclarece-se que a posição mais à direita no banco corrido/largo (junto à mesa de apoio) permite total visualização da via e da sinalização. Nesta posição e em caso de necessidade, o agente de acompanhamento facilmente se levanta e atua na válvula de emergência do freio.</p> <p>Nesse sentido, a observação feita no relatório, de que o agente de acompanhamento fica posicionado em frente à chapa central que separa os dois vidros frontais, não tem fundamento probatório que a possa suportar, pelo que deve a imagem ser corrigida colocando o agente mais à direita no banco, em frente ao vidro, e correção do parágrafo que a antecede.</p> <p><b>Resposta GPIAAF:</b><br/>Aceite.</p> <p>Considera-se no relatório final a posição do agente de acompanhamento conforme agora clarificada pela IP. Nesses termos ficará também evidenciado no relatório que o agente de acompanhamento não consegue satisfazer o requisito da ICS 203/14 de visualização da indicação do velocímetro.</p> |

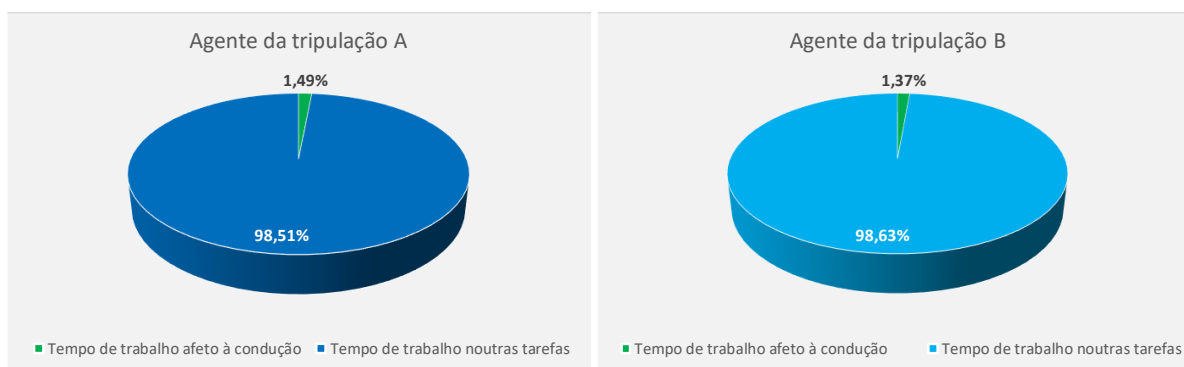
Figura 47: Percentagem de tempo de condução face ao total realizado

Esta repartição de tempos é mais eficazmente ilustrada através da figura seguinte, que expõe que ambos os tripulantes do comboio n.º 95217 detinham, cada um, **não mais de 1,5% do seu serviço** em tempo afeto à condução de VME em via aberta à exploração, face ao tempo total de trabalho realizado.

Dos elementos obtidos durante a investigação, estas percentagens podem, com suficiente aproximação, generalizar-se à realidade da esmagadora maioria dos agentes do GI autorizados a conduzir VME.

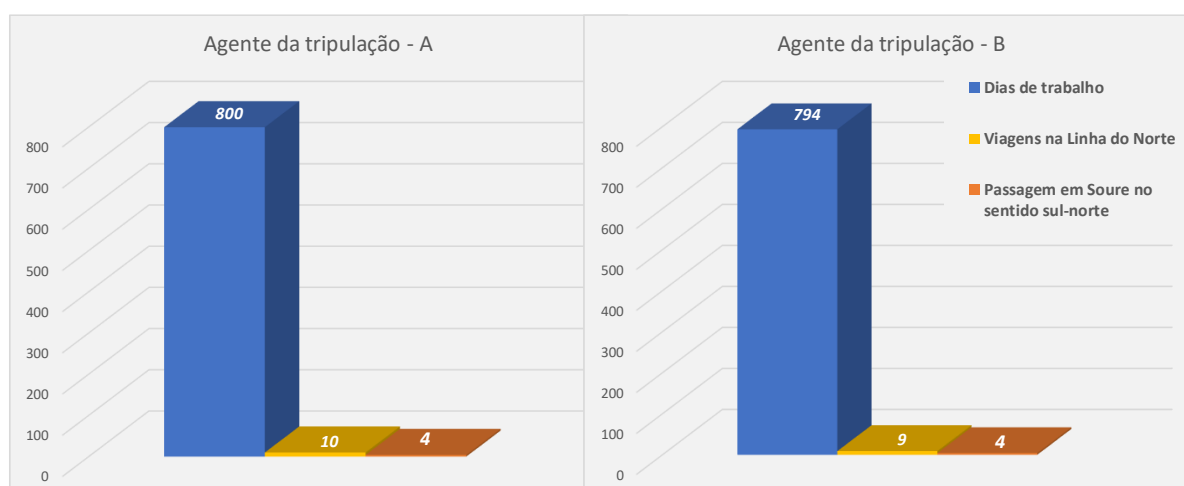
Figura 49: Comparação de dias de trabalho com dias de viagem realizados na Linha do Norte (2017-2020)

A figura seguinte, ilustra bem a desproporção entre o número total de dias trabalhados por ambos os agentes desde 2017 até à data do acidente (exclusive), e os dias consistindo em viagens por estes realizadas em serviço na Linha do Norte e, mais ainda, com passagem na estação de Soure no sentido sul-norte.

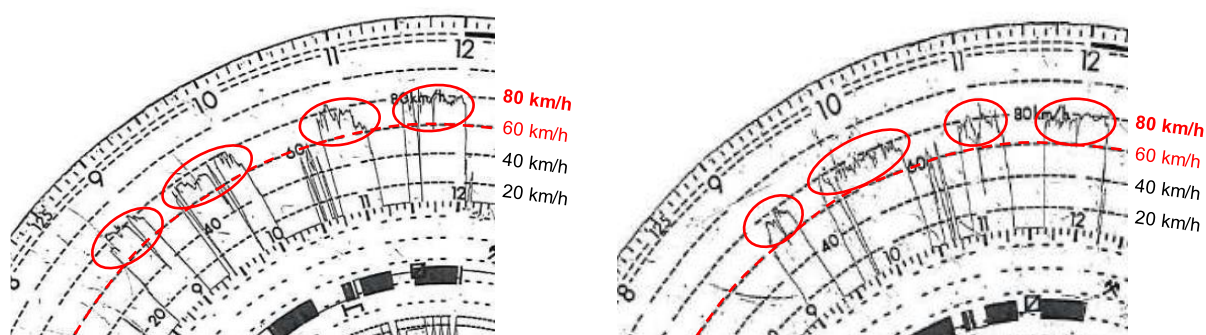
Figura 51: Exemplo de registos de VME indicando ultrapassagem consistente da velocidade máxima permitida

Com vista a perceber se tal incumprimento era específico daquela situação e deveria ou não ser considerado relevante para o comportamento da tripulação, a investigação analisou uma amostra aleatória de 105 discos tacográficos de diversos VME. Foi constatado que 28 discos (**26% da amostra**) exibiam registos de diversas viagens ultrapassando de forma consistente os 60 km/h, conforme exemplificado para dois discos na imagem seguinte.

Fica claro que o não cumprimento pelo VCC 105 da velocidade máxima permitida para a circulação se enquadrava numa prática relativamente comum e não deve ser atribuído a comportamento anómalo daquela tripulação especificamente.

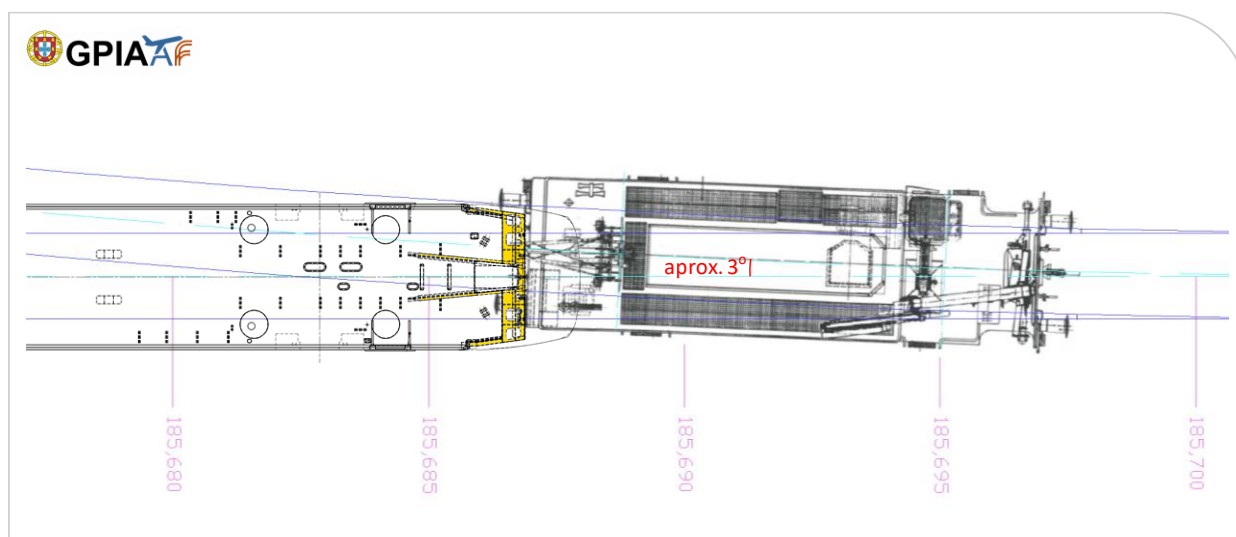
A colisão entre o CPA 4005 e o VCC 105 ocorreu com este último veículo imobilizado na linha após paragem, ambos praticamente no mesmo alinhamento (ângulo máximo entre os eixos longitudinais de 3°), ou seja, essencialmente aplicando forças segundo a principal direção para a qual a resistência dos veículos ferroviários é dimensionada (tração e compressão da caixa e do leito no seu eixo longitudinal).

Figura 65: Alinhamento aproximado dos veículos no momento inicial da colisão

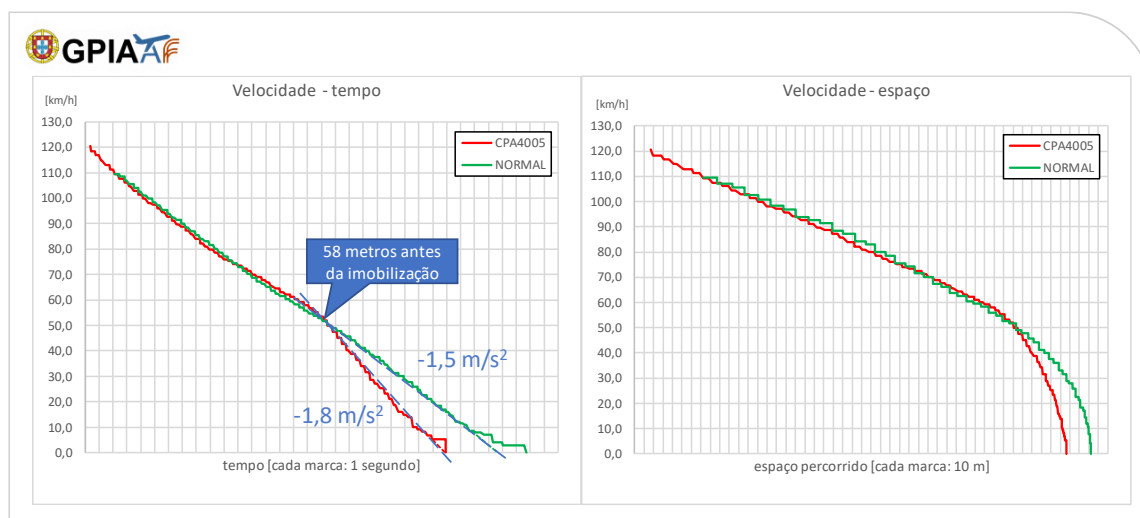
Figura 69: Gráficos da desaceleração do CPA 4005 e situação normal

Pode ser constatado que a desaceleração do conjunto VCC + CPA teve um comportamento similar à frenagem normal (de emergência) entre os 120 km/h e os 55 km/h, com uma desaceleração média em torno dos  $1,4 \text{ m/s}^2$ . Após descarrilamento final e percurso paralelo da carruagem 6 do CPA e VCC por cerca de 55 metros, a desaceleração aumentou para  $1,8 \text{ m/s}^2$  devido à dissipação de energia adicional resultante do arraste no balastro e travessas da via, quando numa situação normal ronda  $1,5 \text{ m/s}^2$ .

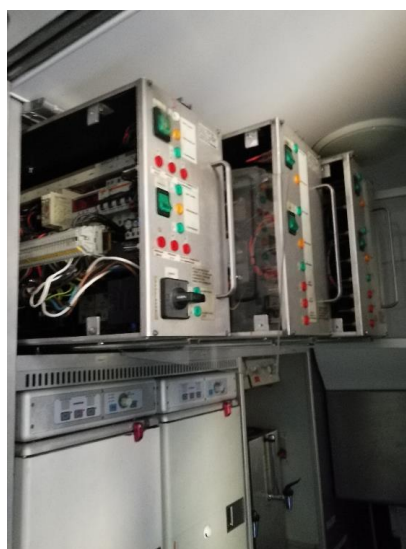
Outro aspeto relevante para a segurança passiva dos ocupantes é o risco causado pelos objetos soltos nos compartimentos de bagagem superior dos passageiros, os quais beneficiariam da instalação de sistema de fixação ou retenção mais eficazes, bem como equipamento solto na zona de serviço da carruagem do bar, que carece de sistema de bloqueio adequado.

Figura 82: Imagem dos equipamentos soltos na zona do bar do CPA 4005

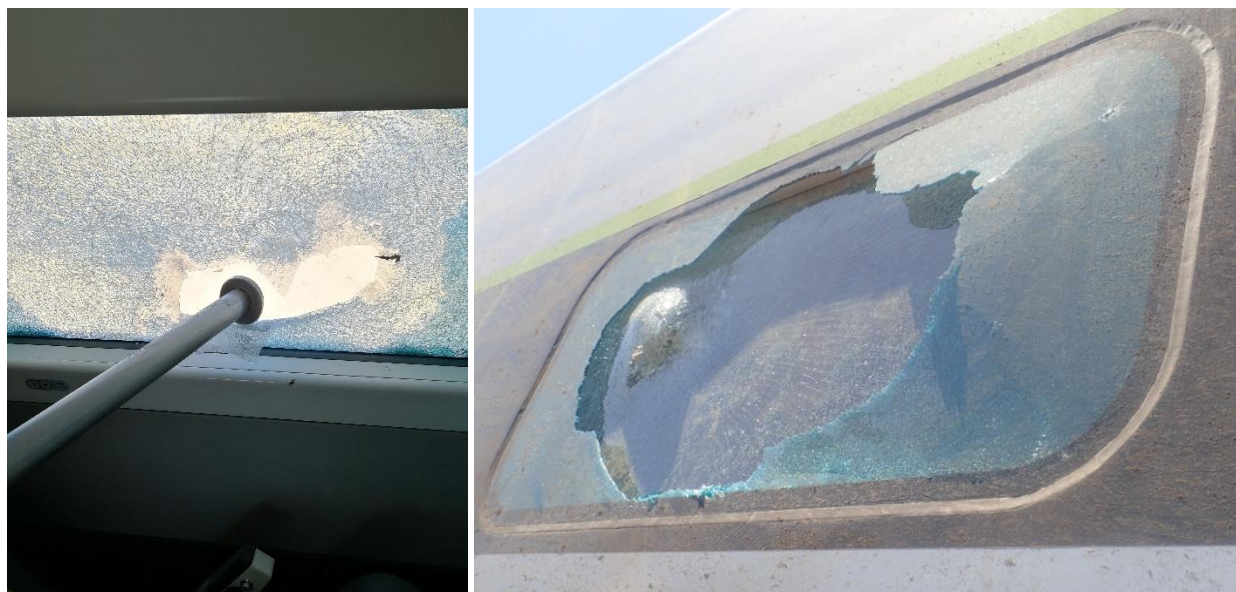
Após a imobilização do comboio n.º 133, os passageiros da carruagem 6 fizeram diversas tentativas de partir janelas, utilizando o pé de uma das mesas, o que não foi possível devido à resistência dos vidros.

Figura 83: Ilustração da tentativa de quebrar vidros na carruagem 6 (BAN)

- i. Estudar a necessidade e viabilidade de melhorar a informação referente à posição das saídas de emergência e dos martelos para a sua destruição;
- ii. Equacionar a instalação de vidros de saída de emergência em mais janelas por veículo;
- iii. Estudar a melhoria da saída/fuga da cadeira do segundo elemento na cabina de condução.

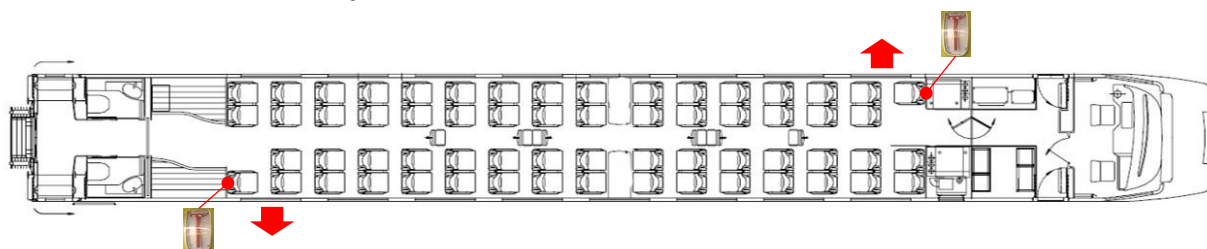
Na carruagem existem duas janelas preparadas para serem quebradas em caso de emergência a fim de constituírem saídas de evacuação.

Figura 84: Localização das janelas para saída de emergência na carruagem 6 (BAN)
