Colisão de comboios na estação de Soure,  
em 31-07-2020

Collision of trains at Soure station, on 31 July 2020

## RELATÓRIO FINAL DE INVESTIGAÇÃO DE SEGURANÇA

[Relatório F\_RI2021/01]

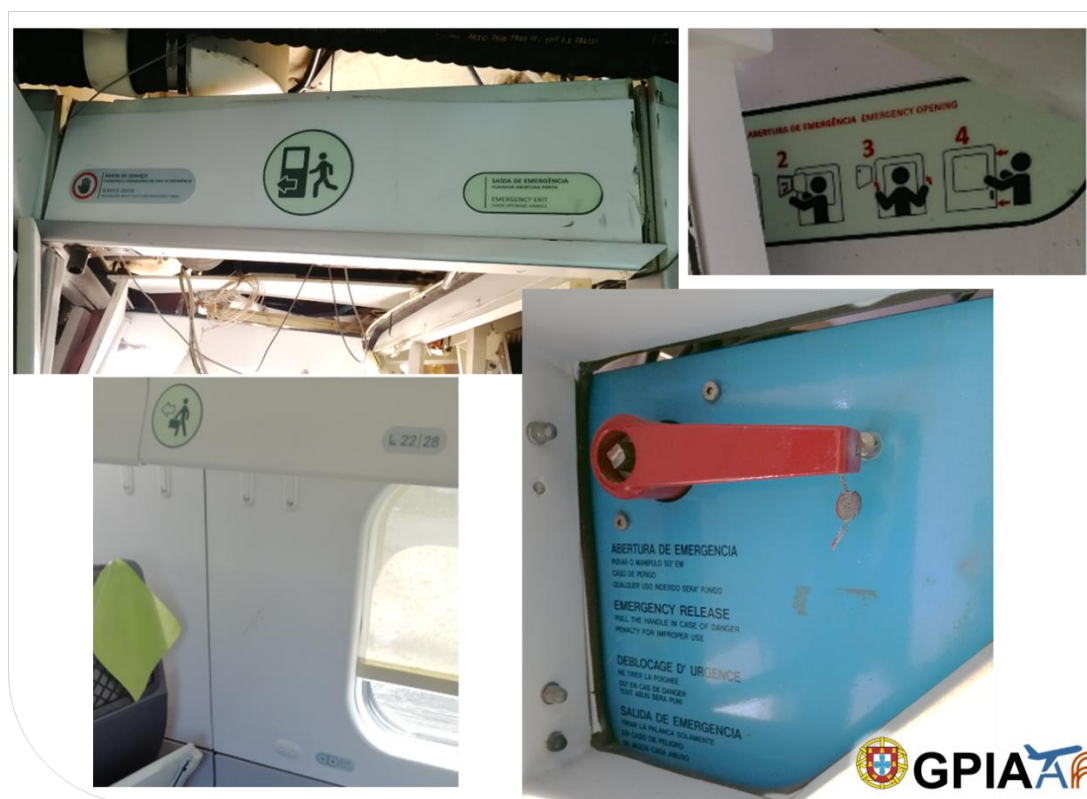
No que diz respeito à abertura de emergência das portas foi encontrada sinalética não padronizada, que pode ser confusa, com indicações contraditórias, e em vários idiomas de um modo inconsistente.

Figura 87: Sinalética respeitante à evacuação e abertura de emergência das portas

De uma forma geral, a sinalética interior de emergência existente no CPA 4005, e nas demais unidades da série, pode-se considerar bastante minimalista, não acompanhando as tendências atuais noutros países. Apenas indica os vidros a quebrar em caso de emergência e dá indicações para a abertura de emergência das portas, numa forma que, em certas circunstâncias, pode ser pouco conspícua, e não contém instruções de evacuação, sendo que em muitas emergências ferroviárias é mais adequado ou seguro evacuar a carruagem pelos vestíbulos ou mesmo manter-se dentro da carruagem.

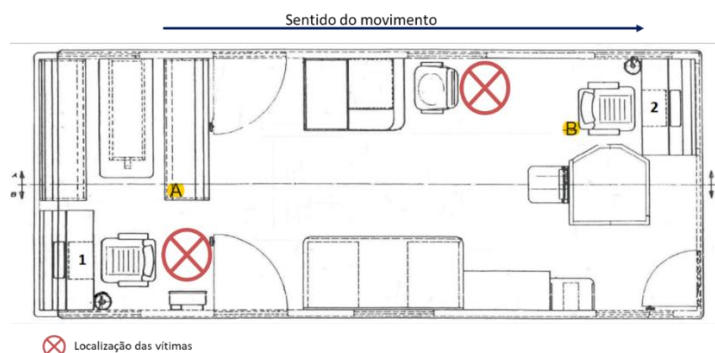
No entanto, os ocupantes do veículo não estavam rigidamente fixados ao veículo, pelo que necessariamente foram projetados para trás em relação à cabina do veículo. Tal sujeitou-os a um menor valor médio de aceleração, mas expô-los a colisões secundárias com o mobiliário, ferramentas e equipamentos existentes no interior do VCC.

Figura 90: Locais onde foram encontrados os ocupantes do VCC 105

Conforme extraído dos exames médico-legais realizados, ambas as mortes foram devidas a lesões traumáticas crânio-encefálicas, torácicas, abdominais e dos diversos membros superiores e inferiores, reforçando a sugestão de que os valores de aceleração a que foram sujeitos estavam bem abaixo dos limites admissíveis pelo corpo humano.

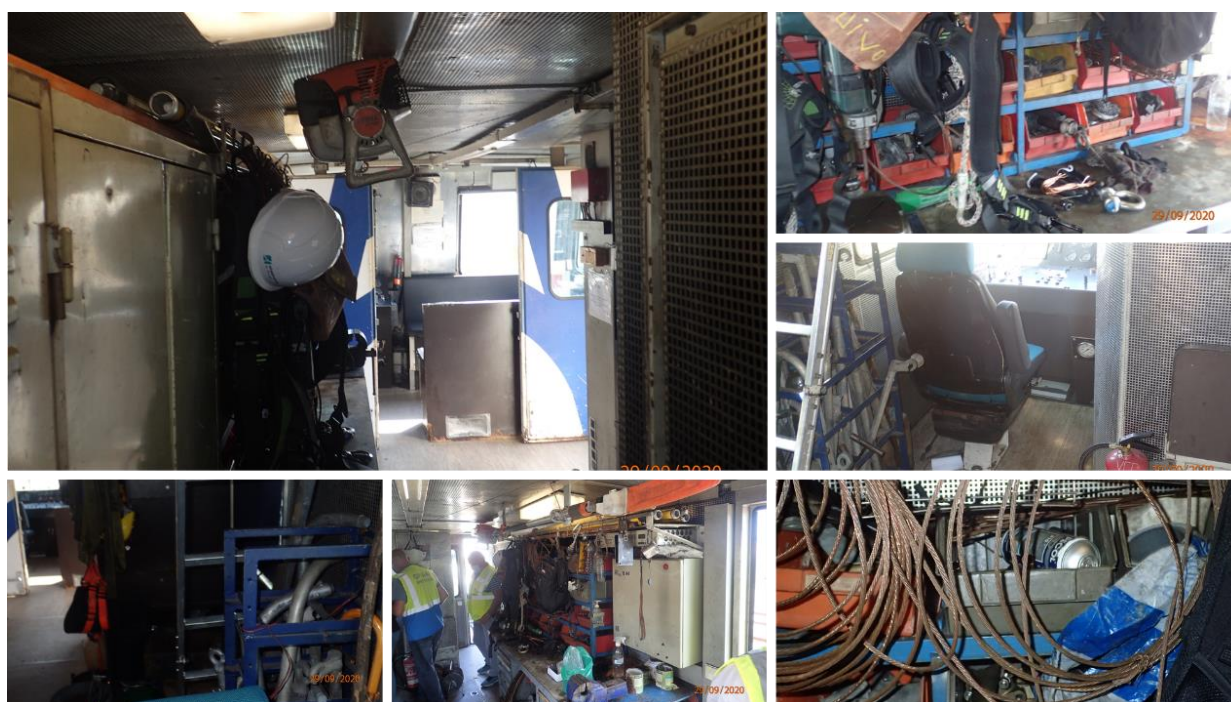
Tal suscita o aspeto da contenção de equipamentos de trabalho, materiais e ferramentas existentes no VCC e a proteção dos seus ocupantes, pois existem veículos que se podem considerar verdadeiras oficinas, tal é a parafernália de equipamentos que transportam no seu interior, muitos deles soltos ou pendurados, ao invés de seguros ou compartimentados. A figura seguinte, ilustrando o interior do VCC 106 no dia do ensaio realizado pelo GPIAAF, é exemplificativa do diverso equipamento que é transportado nas condições atrás expostas.

Figura 92: Aspetos do interior do VCC 106, no dia dos ensaios realizados pelo GPIAAF

A investigação não encontrou normativo, legislação ou qualquer referência concreta sobre esta matéria com referência a veículos ferroviários de trabalho, sendo de admitir que, no mínimo, se aplica a legislação geral de segurança e saúde no trabalho.

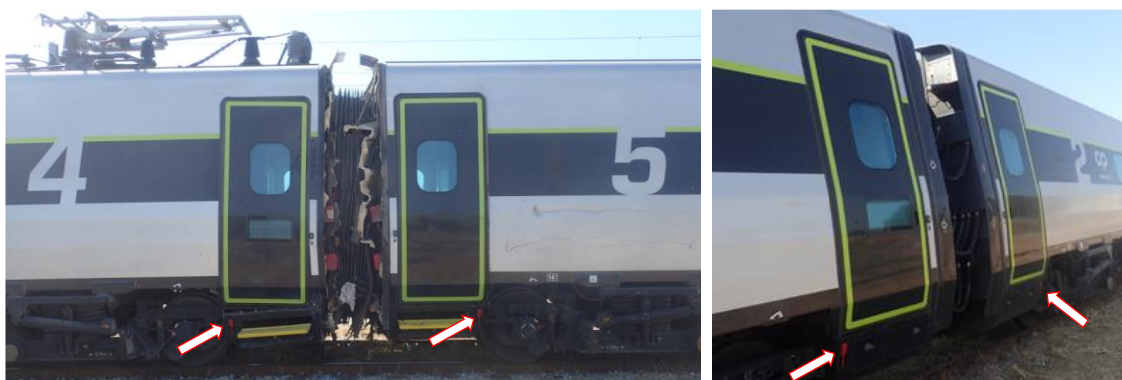
Da sinalética exterior existente no comboio CPA 4005 não foi fácil aos socorristas perceber a existência e localização dos manípulos de desencravamento das portas.

*Figura 93: Portas para o exterior/interior do CPA, assinalando os pequenos manípulos de comando da abertura de emergência*

Como se pode comprovar das imagens, as portas não possuem indicações sugestivas de como os agentes de proteção civil devem proceder para desbloquear as portas e abri-las, limitando-se a um pequeno manípulo pintado de vermelho.

Sendo certo que as portas estavam imobilizadas na posição de fechadas devido à deformação estrutural da caixa e o acionamento dos respetivos mecanismos de desencravamento fosse inútil, ainda assim a questão da pouca conspicuidade dos manípulos de emergência subsiste.

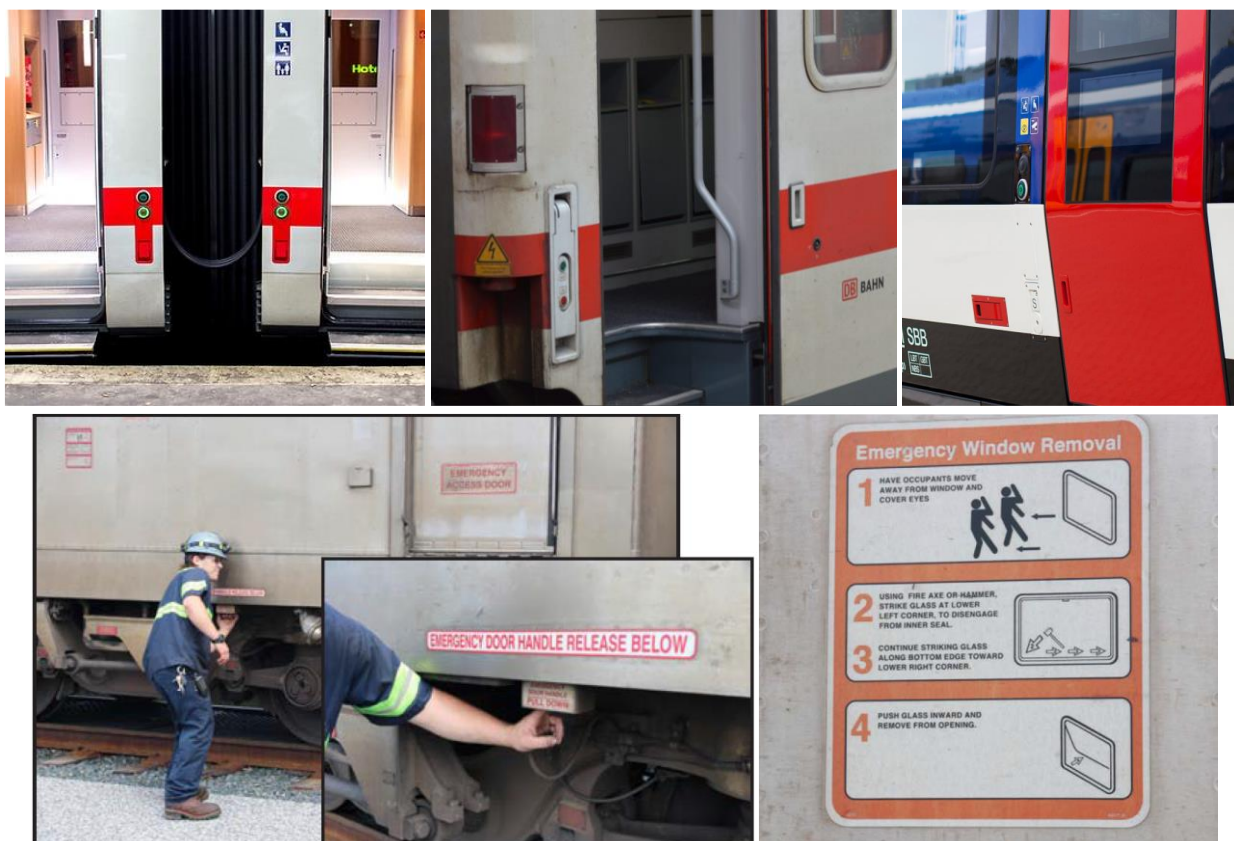
A tendência internacional na indústria de transportes de passageiros, muitas vezes na sequência de legislação específica nacional na matéria, vai no sentido de uma identificação cada vez mais clara para os serviços de emergência, como se pode constatar nos exemplos que se ilustram de seguida.

Figura 94: Exemplos de identificação de acesso de emergência (Alemanha, Suíça, Estados Unidos)

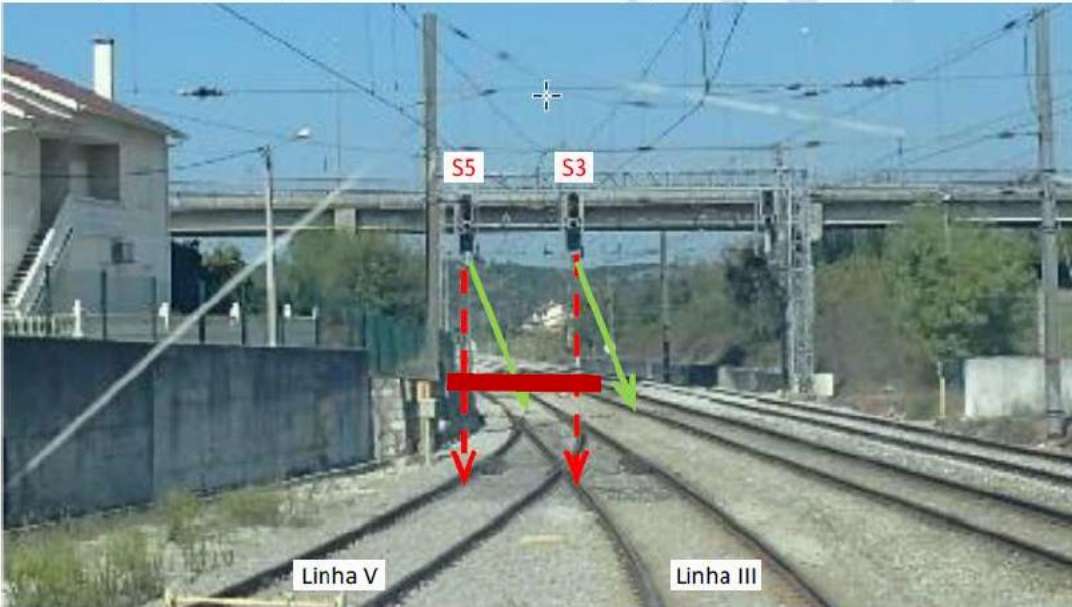
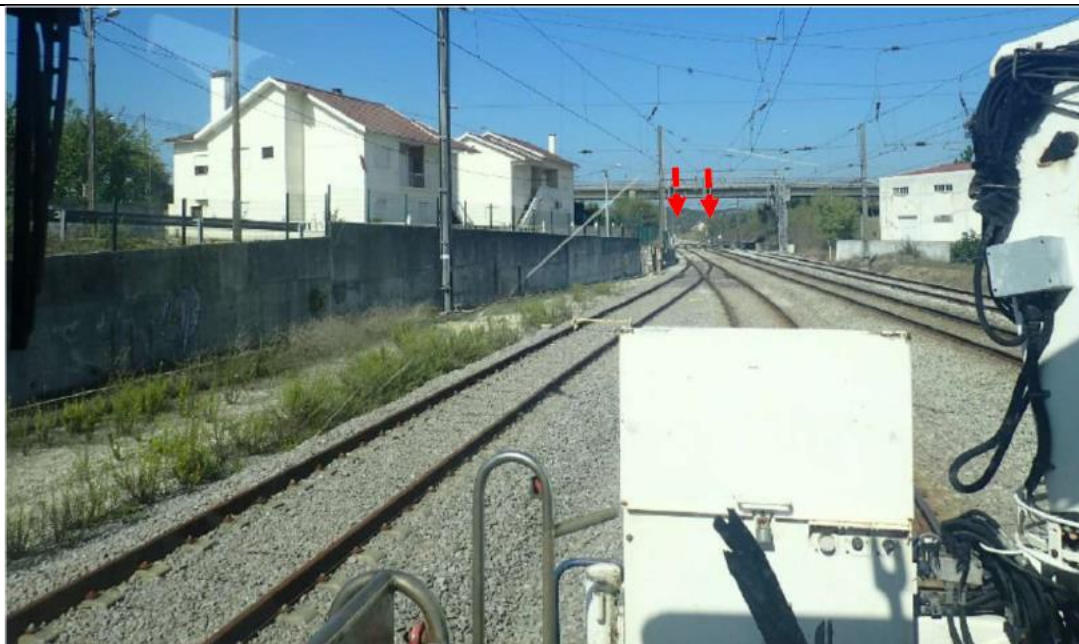
| 12 | Pág. 69<br>4.2.2<br>Pág. 139<br>FCau-06 | <p>Pela análise da figura 39, o sinal S3 está à esquerda da linha I e nunca à esquerda da linha III (mesmo considerando a referida “inflexão na via”) cumprindo rigorosamente as regras de sinalização aplicáveis.</p> <p>As setas inseridas na figura 39 [Nota GPIAAF: 40 no relatório final] não estão no prumo dos respetivos sinais, apresentando um enviesamento que cria ilusão no leitor.</p> <p>Caso estivessem corretamente na vertical (forma correta de apresentação, dado que o pórtico está em plano anterior ao poste de catenária à esquerda da imagem) a sua afetação é corretamente à esquerda da respetiva linha.</p> <p>Na imagem seguinte é representado o efeito da projeção das setas na vertical face aos respetivos sinais (traço horizontal a meio da figura).</p> <p>Se for observada a figura 41 [Nota GPIAAF: 42 no relatório final] a ilusão do mau posicionamento do sinal na imagem não existe. Na figura 41 [Nota GPIAAF: 42 no relatório final], com o fotógrafo posicionado na VCC na linha III verifica-se que que o S3 não corresponde à linha III mas, inequivocamente, à linha I. Quanto ao S5, corresponde à linha que dá continuidade à III após a junção da V com a III. Estas observações podem ser verificadas na imagem seguinte:</p> |

Assim, e devendo a investigação ter em consideração apenas factos, devem as setas apontar para a localização geográfica correspondente no plano horizontal com a respetiva análise ou eliminar estas considerações de todo o relatório.

Face ao exposto, considera-se que não existe fundamento para “O posicionamento dos sinais S3 e S5 no pórtico propicia uma má interpretação desde o local de paragem na linha III. [FCau-05] ”. Deve igualmente ser eliminada a conclusão vertida nas linhas 159 e 160, por não ter qualquer suporte probatório nem se aceitar a imputação à IP de um pretensão “reconhecimento” da possibilidade de ocorrência de erro na identificação dos sinais S3 e S5.

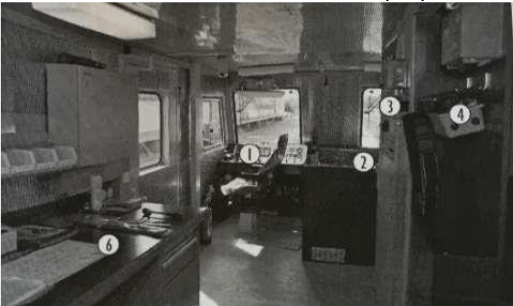
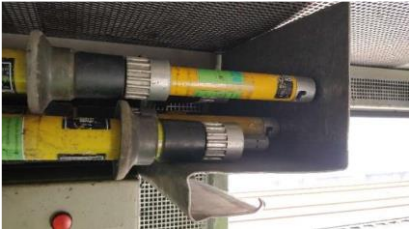
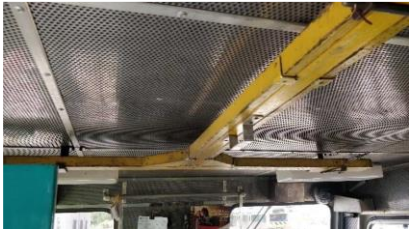
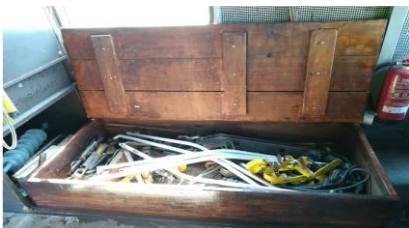
| 48 | <p>Pág. 135<br/>4.8.3.2<br/>“A avaliação do posto ...”</p> | <p>O facto de não existir à data do acidente um documento contendo a designação de “avaliação dos postos de trabalho”, não determina a inexistência de regras de segurança. Um dos exemplos que fundamenta esta afirmação é o documento regulamentar ICS 103/14.</p> <p>A ICS 103/14, define as condições de utilização de veículos, o que constitui um conjunto de medidas de prevenção para assegurar a realização da atividade de condução e acompanhamento de veículos motorizados especiais em condições de segurança, relativamente ao risco de colisão do VME. Estas medidas, incluem, nomeadamente, a obrigatoriedade de:</p> <ul style="list-style-type: none"> <li>• Existência de sinais de cauda e portáteis;</li> <li>• Existência de meio de encravamento dos sistemas mecânicos e hidráulicos suscetíveis de interferir com o gabarito da infraestrutura;</li> <li>• Existência de meio de comunicação entre os veículos e o CCO;</li> <li>• Comunicação ao CCO, antes do início a marcha, de informações relativas ao maquinista, agente de acompanhamento e da marcha;</li> <li>• Cumprimento das velocidades máximas permitidas aos veículos;</li> <li>• Cumprimento dos procedimentos de circulação dos veículos, onde se inclui a expedição de veículos, circulação de veículos acoplados, movimentos nas linhas de estações, aproximação às passagens de nível e imobilização em plena via;</li> <li>• Cumprimento dos requisitos para o desempenho da função de Maquinista e Agente de Acompanhamento, que incluem a habilitação, condições e procedimentos a adotar;</li> <li>• Cumprimento de procedimentos específicos no caso de deficiências na deteção dos veículos motorizados especiais.</li> </ul> <p>A ICS 203/14 estabelece ainda os conteúdos programáticos e respetiva duração das ações de formação destinadas à habilitação para as funções de maquinista e agente de acompanhamento. Estas ações têm como referência a Regulamentação Ferroviária aplicável e o Manual do Equipamento.</p> <p>De igual modo, o facto de não existir, à data do acidente, um documento contendo a designação de “avaliação dos postos de trabalho”, não significa que não existam no interior dos VCC locais específicos para o correto armazenamento de materiais.</p> <p>Conforme evidenciado no manual do equipamento (imagem abaixo), os VCC dispõem, desde a sua conceção, de espaços destinados ao armazenamento de materiais – armários com porta, gavetas fechadas e recipientes para armazenamento de materiais de pequenas dimensões.</p> <p>Complementarmente a estes locais, as equipas foram criando espaços para armazenamento de materiais complementares, em função das suas necessidades e sempre com a preocupação de garantir a sua contenção durante a movimentação do VCC. São exemplos disso as fotos que se seguem:</p> <div style="display: flex; justify-content: space-around;"> <div style="text-align: center;"> <p>Local para armazenamento e fixação dos corpos superior da das varas de terra com contenção dos topos</p> </div> <div style="text-align: center;"> <p>de equipamento à parte estrutura dos VCC</p> </div> </div> |

| | | <p>Armário para armazenamento de materiais</p> <p>Estrutura metálica destinada ao armazenamento e fixação de materiais</p> <p>Em face do exposto, por falta de fundamento probatório e por ser contrariado por extensa regulamentação em vigor sobre a segurança, a conceção dos espaços e o acondicionamento dos materiais no interior do VCC, deve ser eliminado o parágrafo do relatório no qual se refere que à «data do acidente, o GI (...) não tem base para a consideração da sua adequabilidade sob o ponto de vista da segurança e saúde no trabalho, no que se incluem os riscos para os trabalhadores em caso de colisão do VCC».</p> <p><b>Resposta GPIAAF:</b><br/>Não aceite.<br/>Presume-se que a IP se pretende referir à ICS 203/14 e não a uma inexistente ICS 103/14 referida no seu comentário. O comentário da IP em nada acrescenta ao relatório ou o contraria. É factual a inexistência de uma avaliação dos postos de trabalho, conforme requerido pela legislação nacional sobre SST e europeia sobre as obrigações dos sistemas de gestão da segurança das empresas.<br/>As disposições da ICS 203/14 em nada dizem respeito aos aspetos relativos à avaliação dos postos de trabalho, nomeadamente quanto aos aspetos de ergonomia e saúde e segurança no trabalho. A questão suscitada pelo GPIAAF não está na designação do documento que a suporte, mas na falta de evidência de que o posto de trabalho foi avaliado quanto aos riscos inerentes e à falta de documentação da definição das ações de mitigação correspondentes, o que não é minimamente coberto pelo disposto na ICS 203/14, contrariamente ao alegado.<br/>A investigação regista as imagens enviadas com o comentário, as quais não correspondem às condições do VCC que o GPIAAF visitou em serviço, as quais se encontram documentadas no relatório e noutras imagens constantes do processo de investigação.</p> |

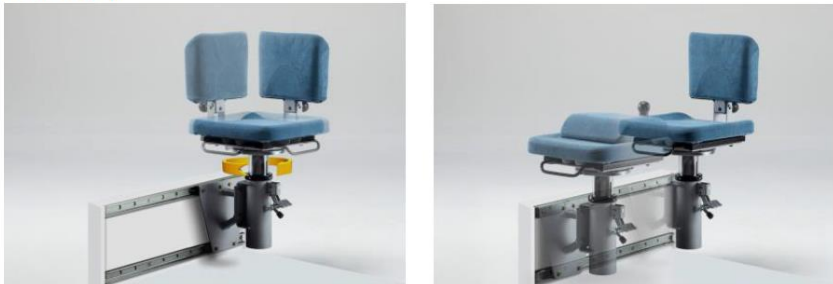
| N.º | Referência<br>(Capítulo, secção, linha,<br>etc.) | Comentário / Proposta<br>(indicar e anexar a evidência que suporta o comentário) |
|---|---|---|
| 03 | <p>4.2.3 Ergonomia do Posto de Condução e Acompanhamento</p> | <p>A CT da CP partilha da constatação da investigação pelo que entende que o GI deveria proceder à melhoria dos postos de trabalho do agente de acompanhamento de forma a, cumulativamente,:</p> <ul style="list-style-type: none"> <li>- disporem de uma segunda válvula do freio de emergência colocada na área de alcance do referido posto de trabalho;</li> <li>- permitirem a visibilidade para o exterior de forma redundante à do maquinista da VME;</li> </ul> |

| | | <p>- disporem de cadeira, banco ou apoio isquiático que permita uma posição ergonómica adequada (rebatível, reposicionável, etc, de que se deixa um, de entre muitos, exemplos disponíveis no mercado)</p> |

| | | <p><b>Resposta GPIAAF</b><br/>A investigação optou por não fazer tal referência no relatório porque o seu âmbito fica enquadrado nas recomendações 2021/01 e 2021/07, no sentido de ser realizada a análise do posto de trabalho, donde inevitavelmente tais situações serão necessariamente identificadas.<br/>O comentário ficará patente no relatório final.</p> |
