**Relatório de Investigação ao acidente rodo-ferroviário
ocorrido em 01/09/2009, pelas 05h55, com uma UTD610
da CP, na PN de 5ª categoria ao PK 68,018 da Linha do
Douro, concelho de Baião - lugar da Ponte das Quebradas**

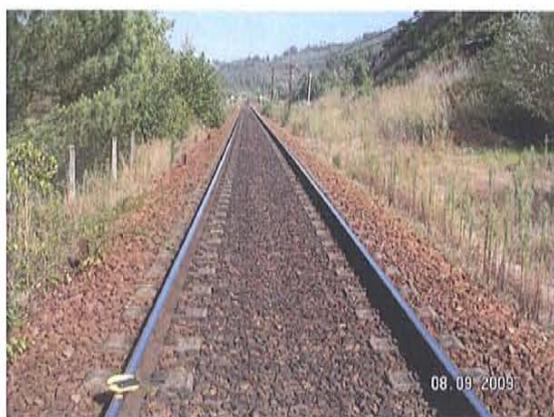
Via férrea

Ocorrência verificada em plena via em troço de via única, de bitola ibérica (1668mm) constituída por balastro granítico, travessas de betão Bi-Bloco e barra longa soldada.
