RAPORT DE INVESTIGARE

privind accidentul feroviar produs la data de 19.07.2022, ora 17:00,
pe raza de activitate a Sucursalei Regionale CF Cluj,
secția de circulație Episcopia Bihor – Săcuieni Bihor,
între haltele de mișcare Biharia și Diosig, la km 674+998, în circulația trenului de călători nr.6811
(aparținând operatorului de transport feroviar SNTFC „CFR Călători” SA), prin producerea unui
incendiu la locomotiva DHCe 410 care se afla în stare inactivă în corpul trenului

Raport de investigare final

13 iulie 2023

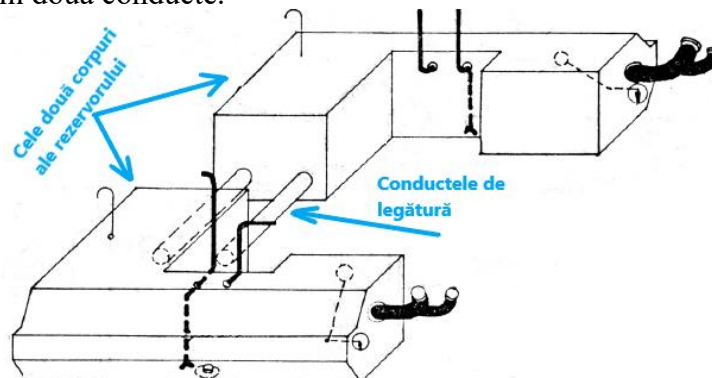
Imaginea nr.2 – schiță cu rezervorul de motorină

Rezervorul de motorină al locomotivei are o capacitate de 3.000 l și este compus din două corpuri legate între ele prin două conducte.

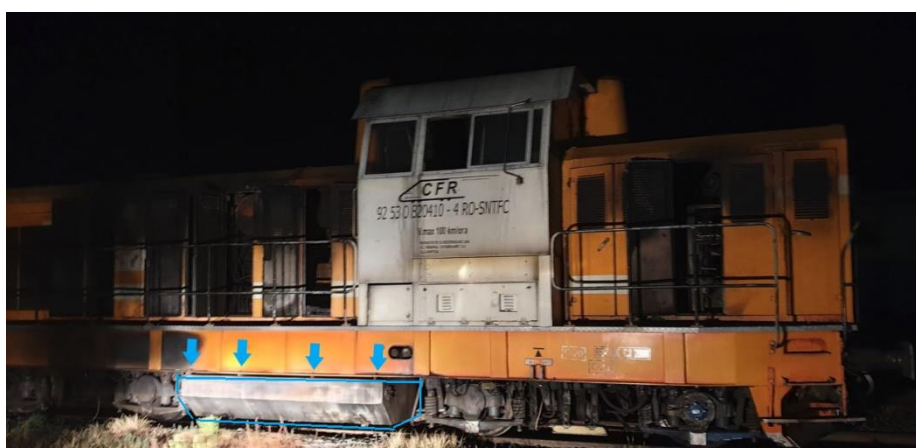
Imaginea nr.3 –amplasamentul rezervorului de motorină cu cele 4 puncte de prindere

Rezervorul este amplasat sub rama locomotivei, între cele două boghiuri. Fiecare din cele două corpuri ale rezervorului, este fixat de rama locomotivei în 4 puncte cu șuruburi din oțel M 20 X 45mm.

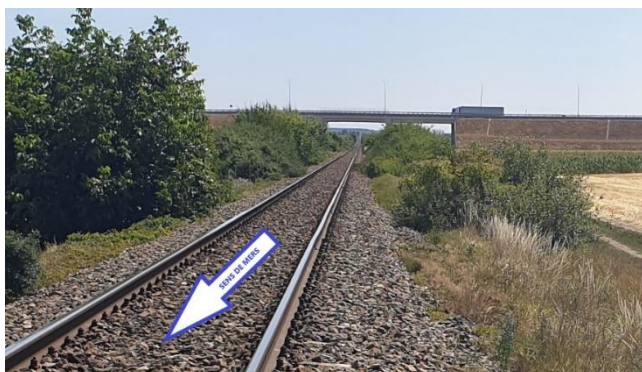
Imaginea nr.15 – profilul căii în zona pasajului peste CF - km 671+500

În zona Km 671+500, în exteriorul căii ferate lângă baza rambleului, erau depozitate deșeuri provenite din demolări de construcții.

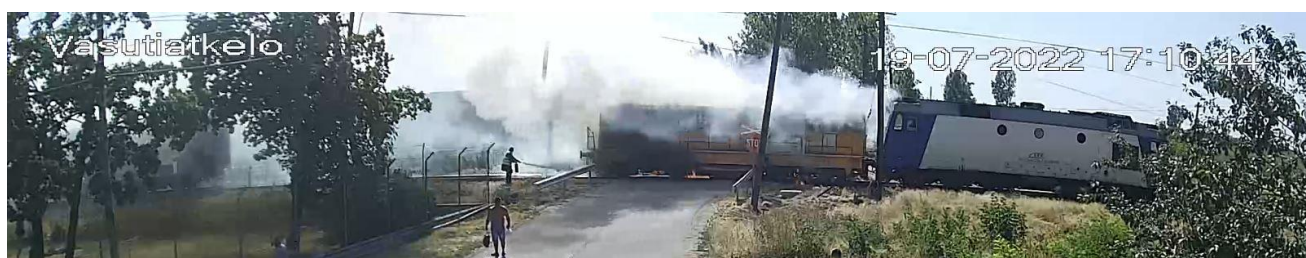
Imaginea nr.24 – personalul feroviar a început intervenția cu stingătoare la incendiu

Personalul de locomotivă a încercat să localizeze și să stingă incendiul cu mijloacele din dotarea locomotivelor, însă fără succes.
