AGENȚIA DE INVESTIGARE FEROVIARĂ ROMÂNĂ - AGIFER

RAPORT DE INVESTIGARE

al accidentului feroviar produs la data 28.07.2022, ora 18:12, pe raza de activitate a Sucursalei Regională CF Constanța, secția de circulație neinteroperabilă Năvodari - Dorobanțu, la km 22+380, în circulația trenului de marfă nr. 66358028, prin deraierea locomotivei remorcă DA 1537 de primele două osii

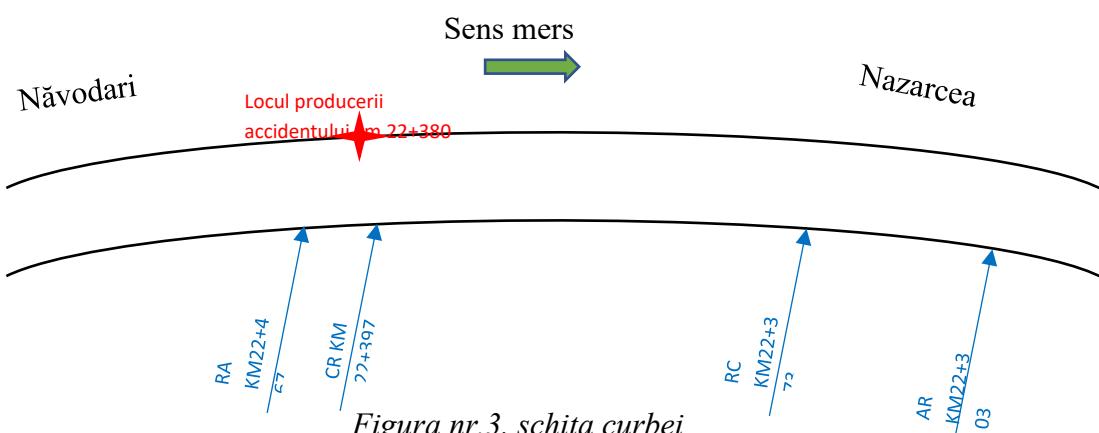
S-a produs deraierea locomotivei DA 1537 de primele două osii în sens de mers.

Deraierea s-a produs pe linia Năvodari – Nazarcea, pe o zonă în curbă cu deviație dreapta față de sensul de mers al trenului. Curba pe care s-a produs deraierea are o lungime de 164 m.
