RAPORT DE INVESTIGARE

privind accidentul feroviar produs la data de 09.08.2022, ora 08:49, pe raza de activitate a Sucursalei Regionale CF Cluj, secția de circulație Cluj Napoca – Câmpia Turzii (linie dublă electrificată), în halta de mișcare Cojocna, pe parcursul de intrare la linia 2 „în abatare”, a trenului de marfă nr.57010 (aparținând operatorului de transport SC UNICOM TRANZIT SA), prin deraierea primului boghiu, în sensul de mers, al celui de-al 17-lea vagon din componere.

*Raport de investigare final
31 iulie 2023*

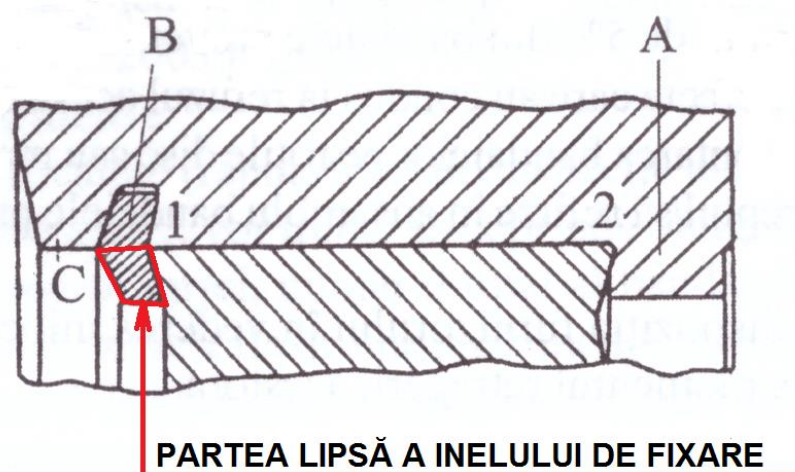
Figura nr.4: schița cu bandajul montat pe obada roții

A - bandajul unei roți

B – inelul de fixare

Asamblarea dintre bandaj și obada roții se realizează prin fretare. Bandajul s-a învârtit pe obada roții în timpul exploatării, producând uzura inelului de fixare până la nivelul diametrului interior al bandajului, fapt constatat după efectuarea verificărilor cu lichide penetrante (Imaginea nr.2). Uzura inelului de fixare până la nivelul diametrului interior al bandajului a permis deplasarea transversală a bandajului față de planul median al obezii roții. Din constatările efectuate nu s-a putut stabili momentul când s-a produs slăbirea bandajului roții nr.7, care a generat, în timp, uzura inelului de fixare, prin polizare. **Având în vedere diferențele constatate între diametrul interior al bandajului și diametrul obezii roții, cât și avariile suferite de roata nr.7, s-a concluzionat că bandajul roții nr.7 era slăbit înainte de deraiere, prin desfacerea asamblării dintre bandaj și obada roții.**
