# RAPPORT

**RAPPORT**

Avgitt dato: 11.04.2008  
JB Rapport: 2008/02

| Type hendelse: | Forsignal L/N viste feil signalbilde | |

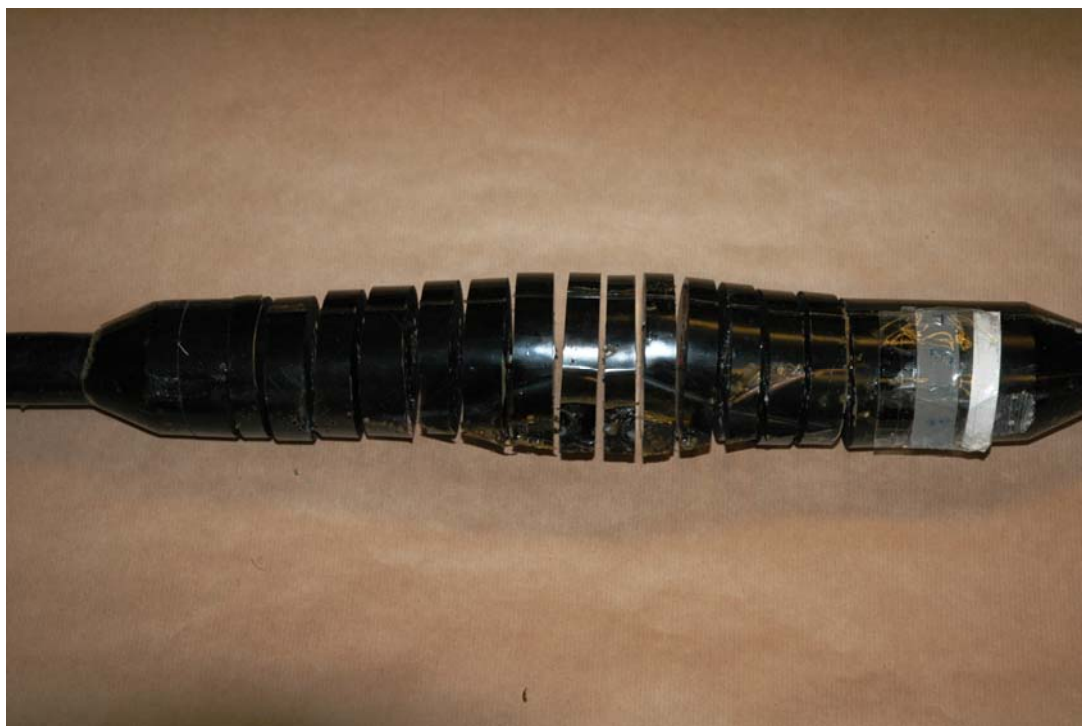
Kabelmuffen ble sesjoner i 15 skiver, Figur 1, disse ble slipt lett og polert for videre undersøkelser visuelt og med stereolysmikroskop. Et oversiktsbilde av snittflatene er vist i Figur 2.

Figur 1 Oversiktsbilde av kabelmuffe etter seksjonering.

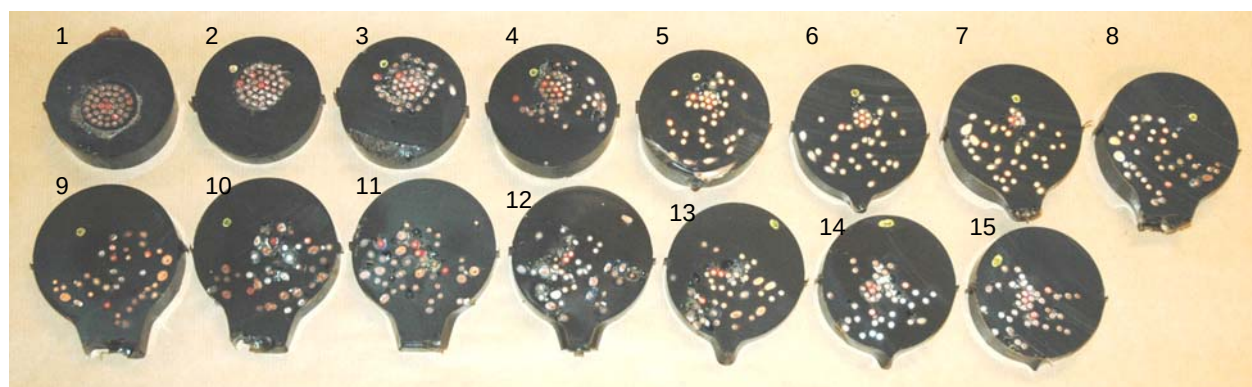
*Det kan observeres betydelig mengder porer i kabelmuffen, videre kan det observeres flere områder med liten eller ingen spredning mellom kabelskjøtene. Det ble også funnet kortslutning mellom to klemforbindelser med spor av forkulling av isolasjonsmaterialet og rester etter gnistdannelser. Flere av klemforbindelsene viste tegn på irrdannelser hvilket viser tilstedeværelse av fukt.*

*Det konkluderes derfor at en sannsynlig årsak til den observerte kortslutningen mellom ledere i kabelmuffen skyldes innstøping av fukt, denne i kombinasjon med liten eller ingen avstand mellom klemforbindelsene har ført til irrdannelser og overslag.*

Figur 2 Oversiktsbilde av samtlige 15 snittflater gjennom kabelmuffen.
