Statens  
Havarikommisjon  
for Transport

JB 2009/04

## RAPPORT OM AVSPORING AV TO CONTAINERVOGNER I GODSTOG 5795 PÅ SKOGN STASJON 29. APRIL 2008

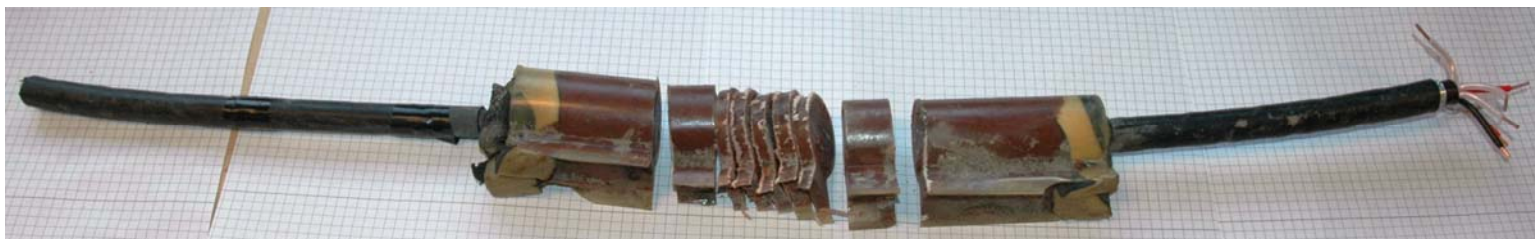
Figur 4 Oversiktsbilde av kabelskjøt etter seksjonering.

På bakgrunn av røntgenbildene, ble området med kabelskjøter snittet som vist i Figur 4. De enkelte snittflatene ble avfotografert som vist i Figur 5a-p. Under kappingen ble det observert at deler av innstøpningsmassen ikke var herdet (lyse områder i bildene). Dette er illustrert i Figur 6a-c der en tannpirker er satt ned i et uherdet område.

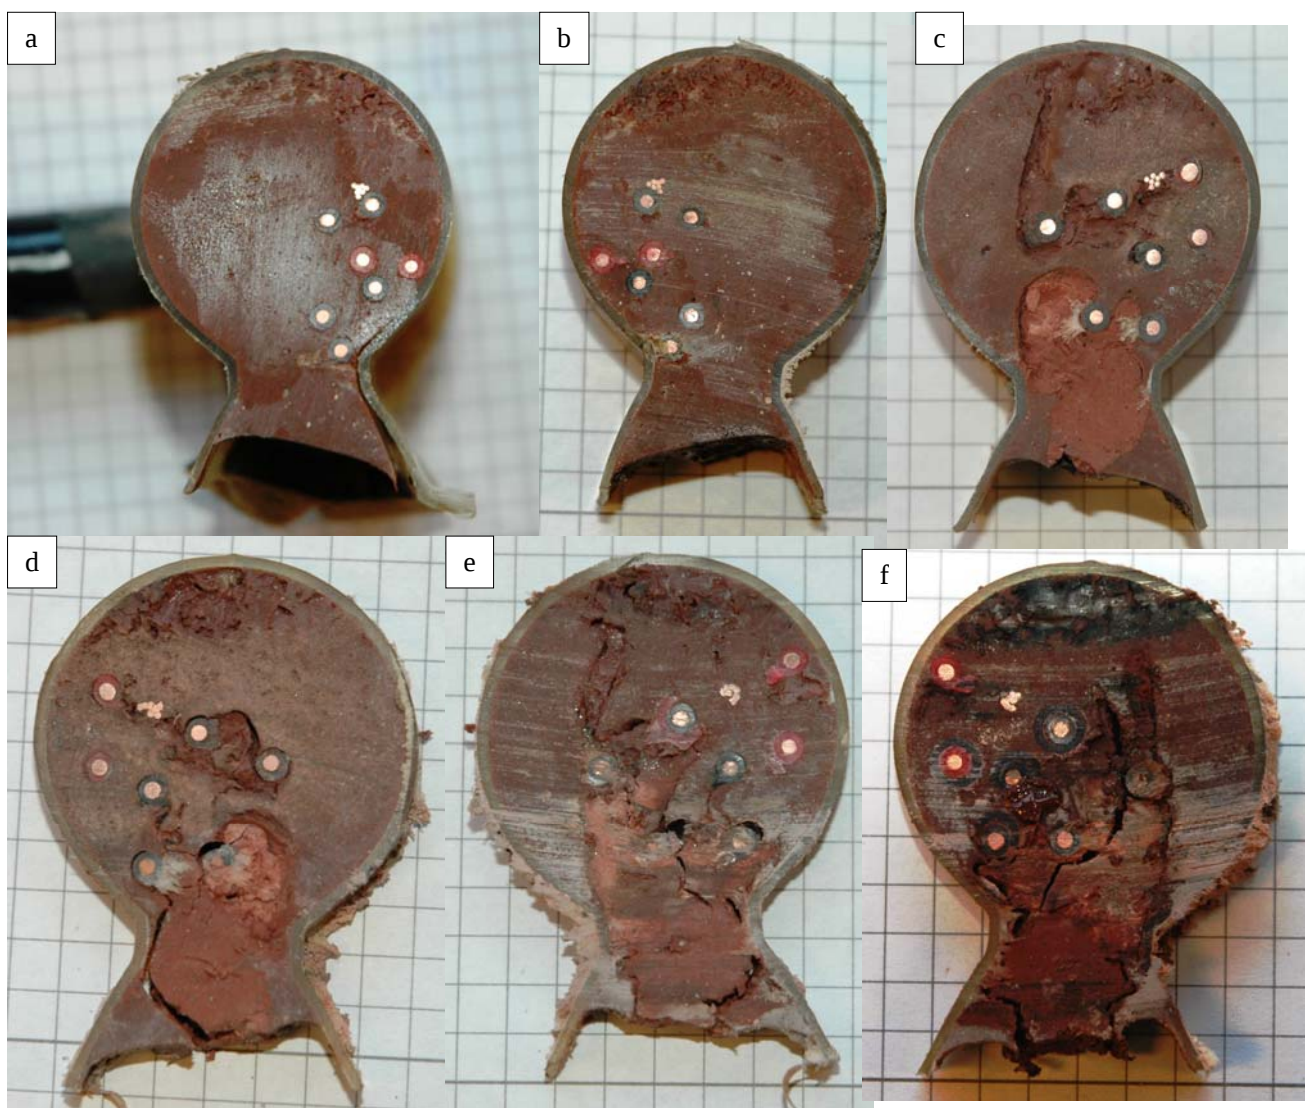
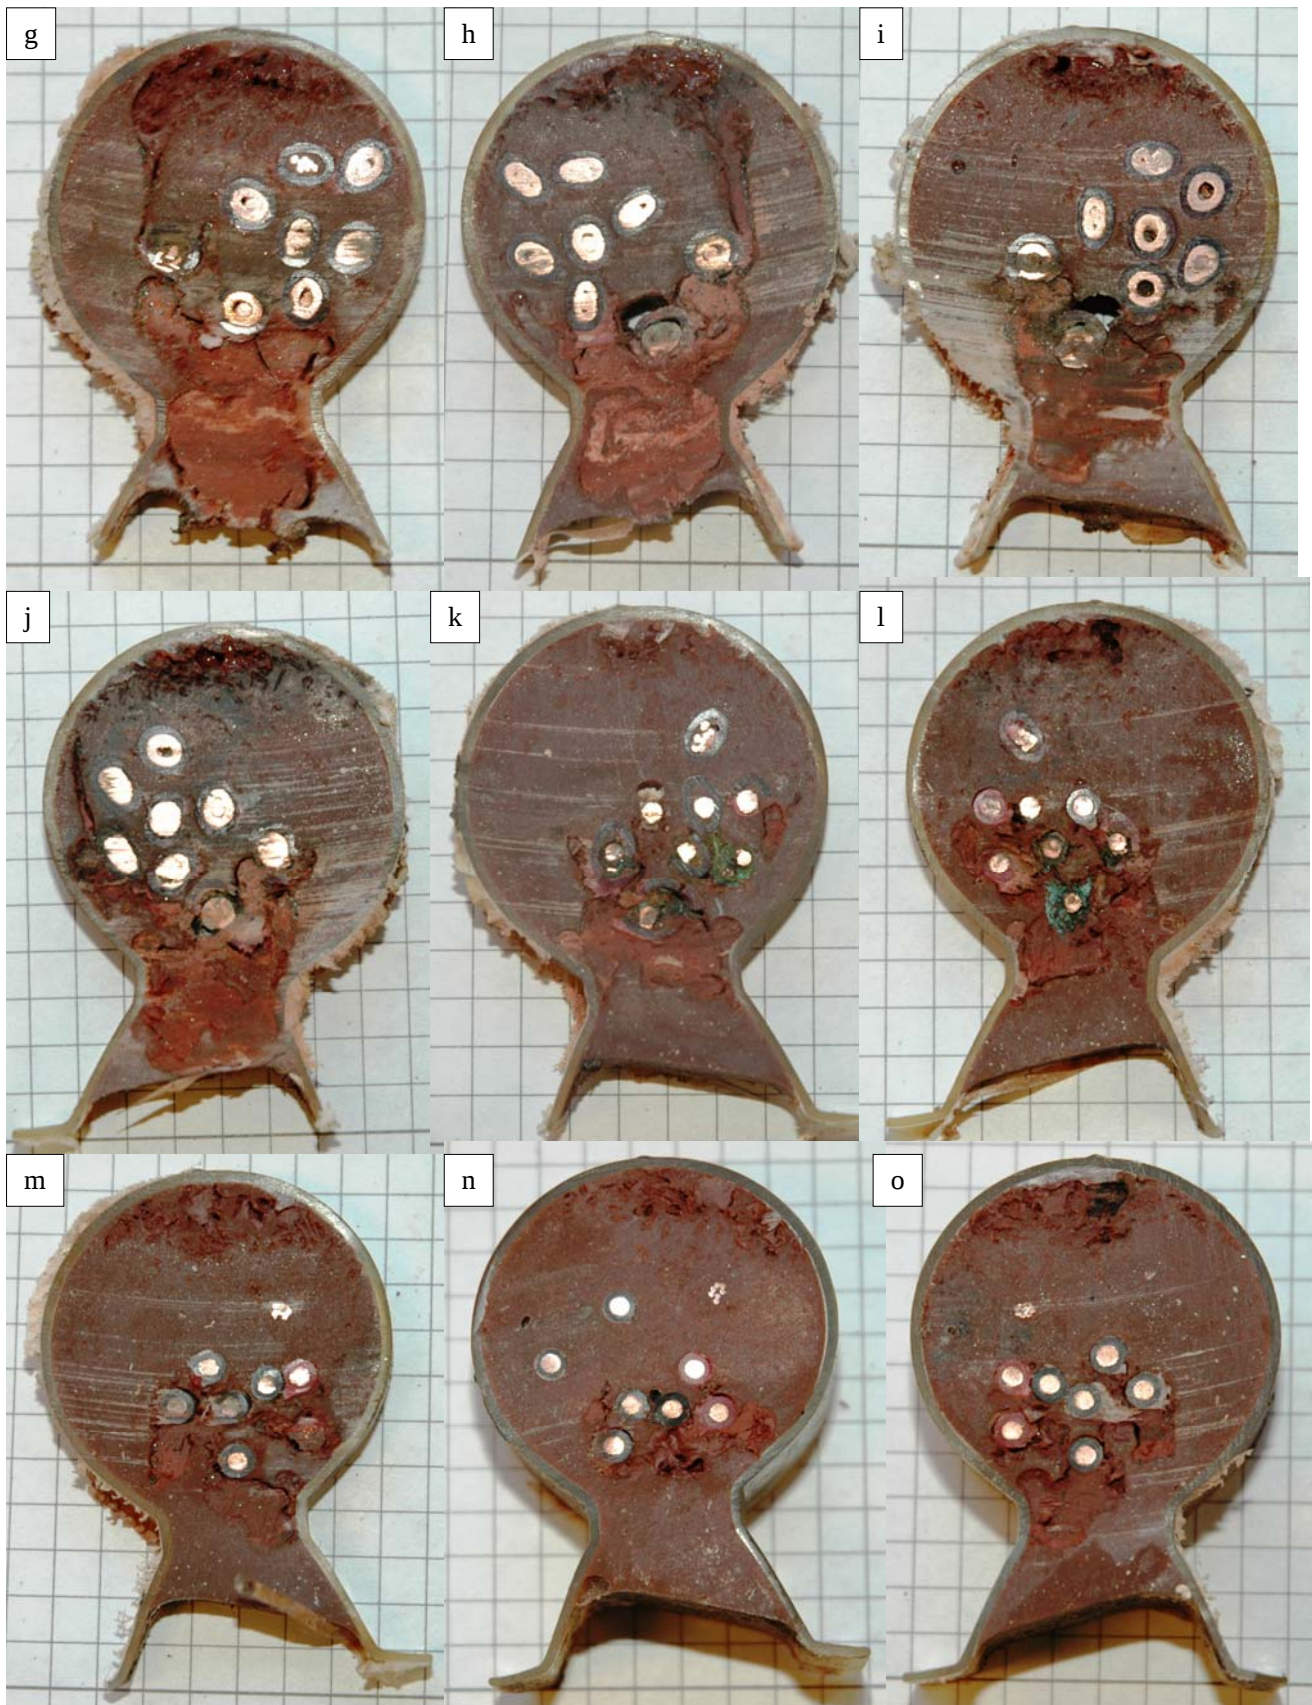
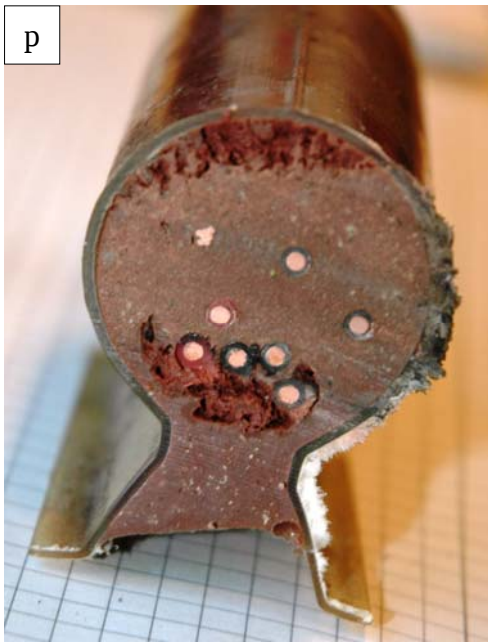
Figur 5a-p Bilde av snittflater etter seksjonering av kabelmuffe som vist i Figur 4.

*Den mottatte kabelmuffen viste mangelfull herding, og det kunne observeres tydelig irrdannelse på flere ledere. Den korte avstanden mellom lederskjøtene i kombinasjon med manglende herding, trolig som følge av fukt, er sannsynlig årsak til de observerte overslagene mellom ledere i kabelskjøten.*

Området der lederskjøtene var plassert, hadde også mangelfull herding, og det kunne observeres irrdannelse på flere av lederne, slik det fremgår av bildene i Figur 7, tatt i stereolysmikroskop. Avstanden mellom lederne var også liten.
