## **RAPPORT**

JB Rapport: 11/2006

### **RAPPORT OM SAMMENSTØT MELLOM TOG 873 OG EN LASTEBIL PÅ PRIVAT PLANOVERGANG VED KM 124,115 PÅ VESTFOLDBANEN MELLOM SEM OG STOKKE STASJONER DEN 31. AUGUST 2005**

Avgitt  
Desember 2006

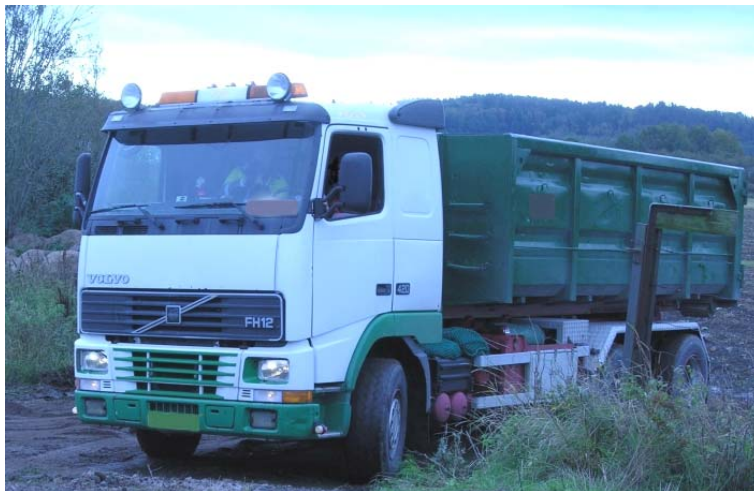
Det ble ikke påvist feil eller mangler ved kontroll av kjøretøyet etter ulykken.

Figur 3: Lastebil identisk med den som var involvert i ulykken.
