Vykolejení vlaku Mn 62066 v železniční stanici Bohumín

Accident and incident investigation report

Derailment of the freight train No. 62066 at Bohumín station

č. j.: 6-2397/2022/DI

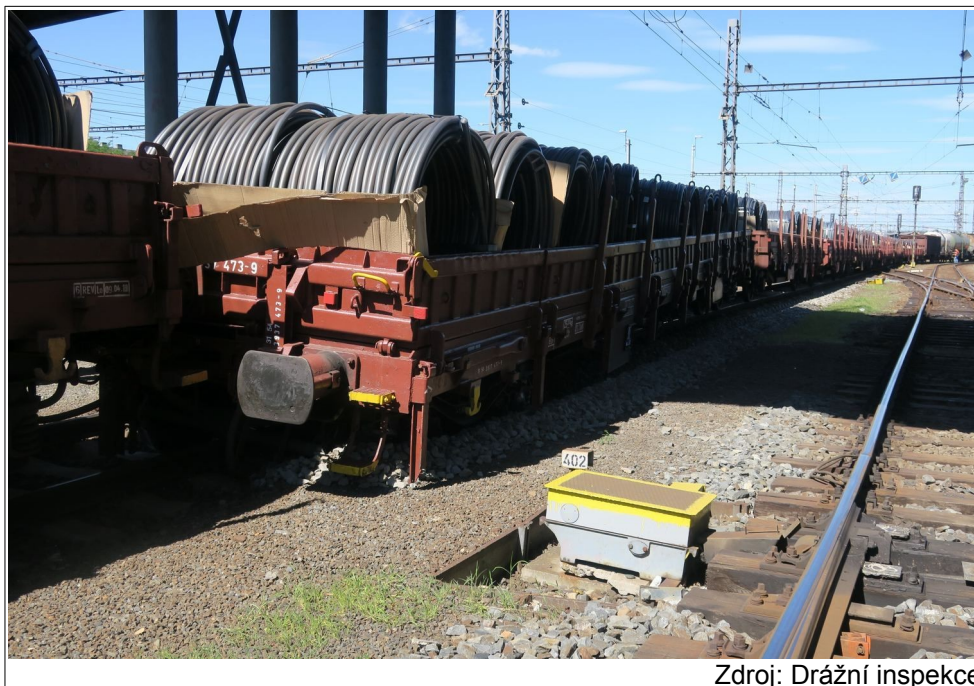
Popis události: vykolejení vlaku Mn 62066.

Dráha, místo: dráha železniční, kategorie celostátní, žst. Bohumín-THÚ, dopravní kolej č. 27, km 275,930, nacházející se v železniční stanici Bohumín. Následky mimořádné události se projevily rovněž na dráze železniční, kategorie celostátní, Bohumín – Prosenice, v železniční stanici Bohumín, na středním zhlaví, v km 275,870 až v km 275,580.

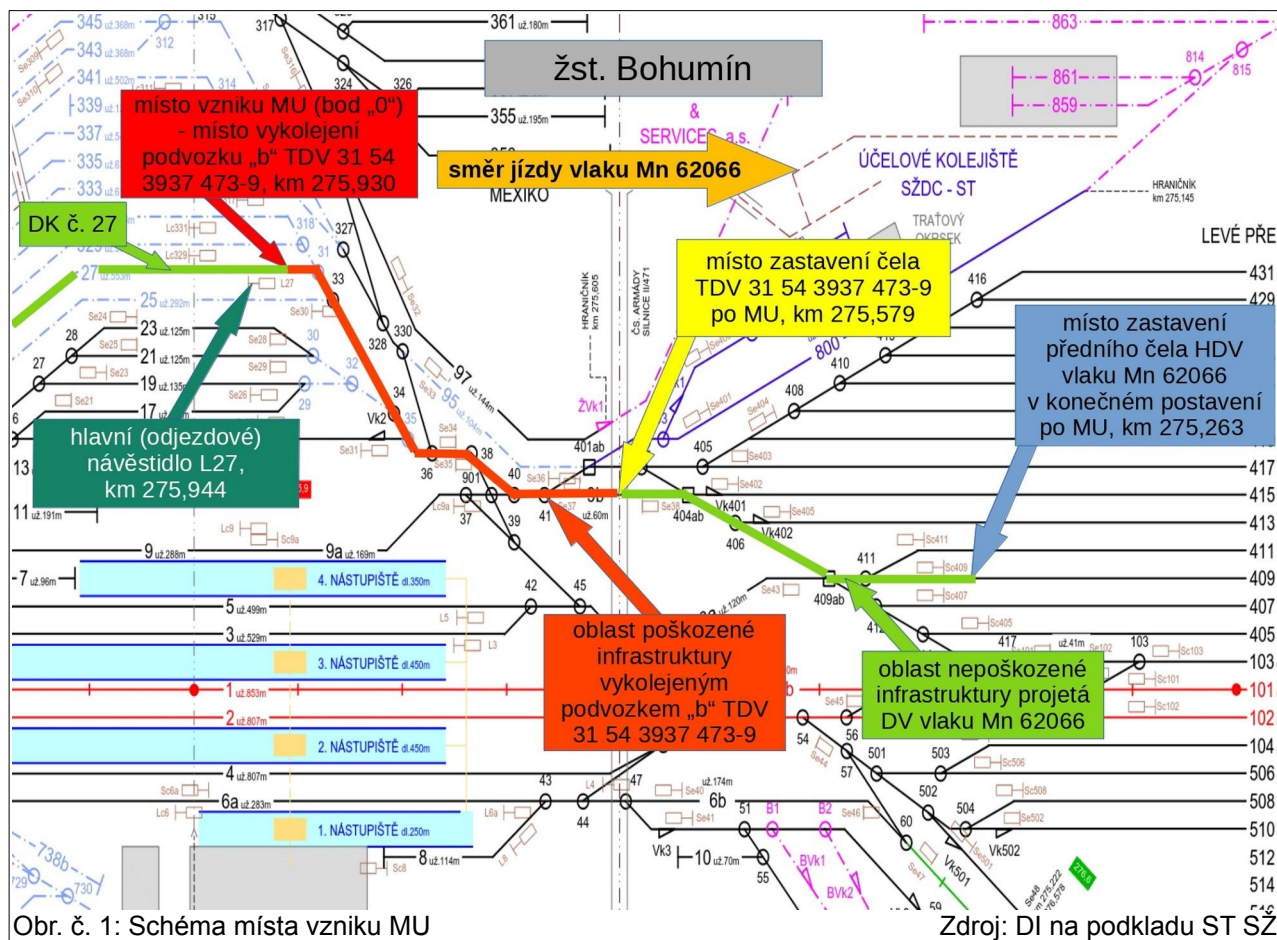
Při ohledání místa MU bylo inspektory DI postupováno ve třech fázích, kdy v první fázi byla ohledána DV vlaku Mn 62066. Ve druhé fázi byly ohledány prvky infrastruktury dráhy v žst. Bohumín, v úseku zahrnujícím výhybky děčmarovického zhlaví, celou DK č. 27 a výhybky středního zhlaví. Na DK č. 27 v délce 30 m před a 10 m za místem vzniku MU byly přeměřeny hodnoty GPK. Ve třetí fázi byl ohledán stav SZZ žst. Bohumín. Následující den, tzn. 14. 7. 2022, byly hodnoty GPK DK č. 27 přeměřeny i pod zatížením s použitím TDV stejného typu a obdobné hmotnosti jako vykojené TDV 31 54 3937 473-9, viz také bod 4.1.1 této ZZ.

Ohledáním místa MU bylo mj. zjištěno (vše popisováno ve směru jízdy vlaku Mn 62066):
