# Havarikommisjonen

## Rapport 2022-364

**Banedæmning ved Kibæk under nedbrydning samtidig med et regionaltog  
passerede d. 26-08-2022.**

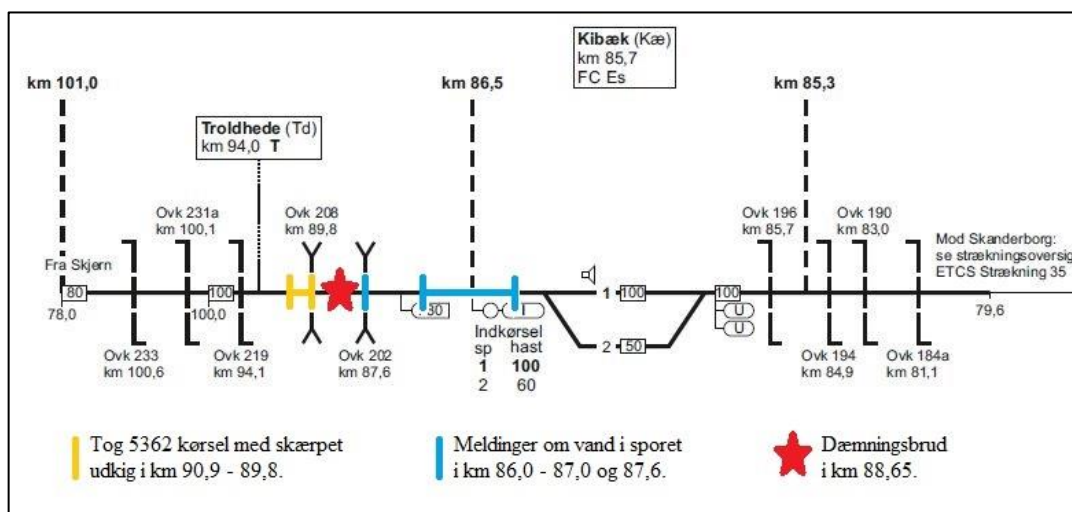
Figur 1. Strækningsoversigt med angivelse af steder med kørsel med skærpet udvig, meldinger om vand og dæmningsbrud.

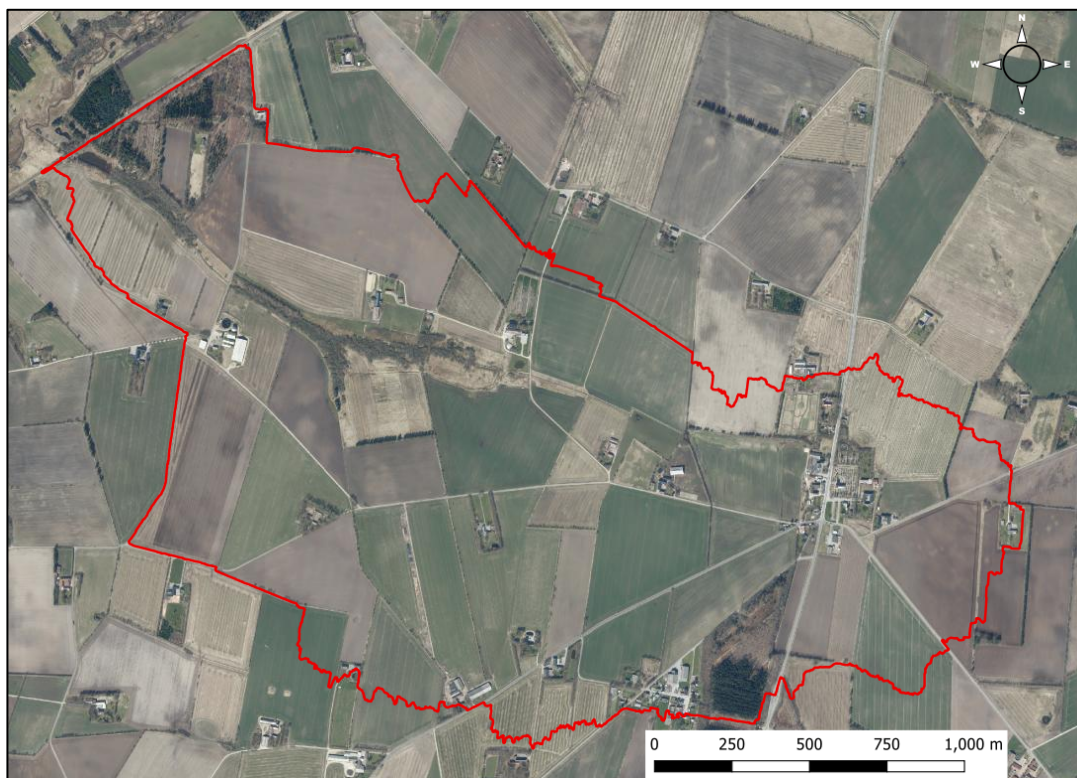
Figur 2. Ortofoto af området omkring jernbanedæmningen ved Kibæk. Jernbanedæmningen er placeret øverst til venstre i billedet, og den røde linje indikerer det hydrologiske opland til dæmningen baseret på en standard terrænanalyse på SDFI's højdemodel med hydrologiske tilpasninger (kaldet "DHYMRAIN"). Kilde: DMI

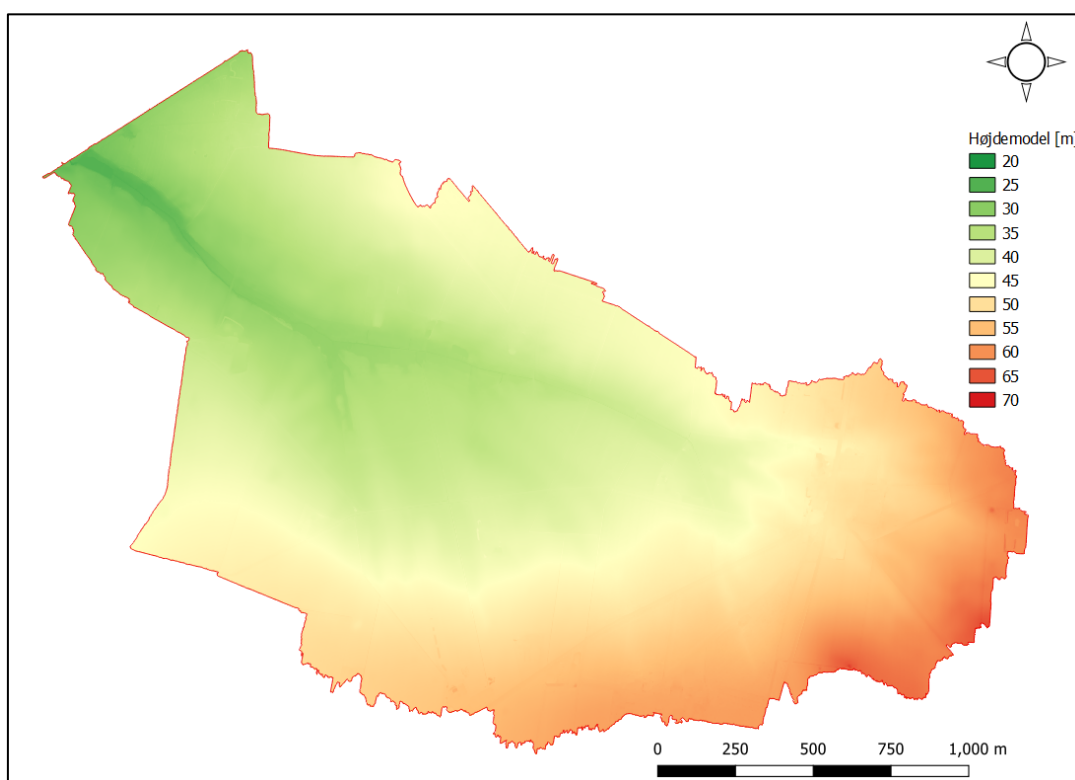
Det topografiske opland til vandløbsbroen i km 88,65 er beregnet til at være ca. 3,7 km<sup>2</sup>, og på fig. 3 kan man se et højdekort for oplandet. Terrænet hælder fra sydøst mod nordvest, hvor det går fra et maksimum på ca. 65 meter i det sydøstlige hjørne til ca. 25 meter over havets overflade nede ved søen foran dæmningen. Dette giver en gennemsnitlig terrænhældning på ca. 1,3%, hvilket er relativt lavt. Langt størstedelen af oplandet er udlagt til landbrug, med meget få hårde overflader (tage, asfalt, og andre hårde overflader), da der kun eksisterer to mindre landsbyer i den østlige del af oplandet og et par spredte gårde. Umiddelbart er der derfor ikke noget ift. arealanvendelsen, som burde medføre særligt stor afstrømning. Oplandet er domineret af fin lerblandet sandjord. Det må forventes, at den sandholdige jord har en ret høj hydraulisk ledningsevne og relativ stor infiltrationskapacitet.

Figur 3. Digital højdekort for oplandet til jernbanedæmningen baseret på SDFI's nationale højdemodel med hydrologiske tilpasninger. Overfladevand løber fra de rødlige dele af oplandet i sydøst mod de grønne dele i nordvest. Kilde: DMI

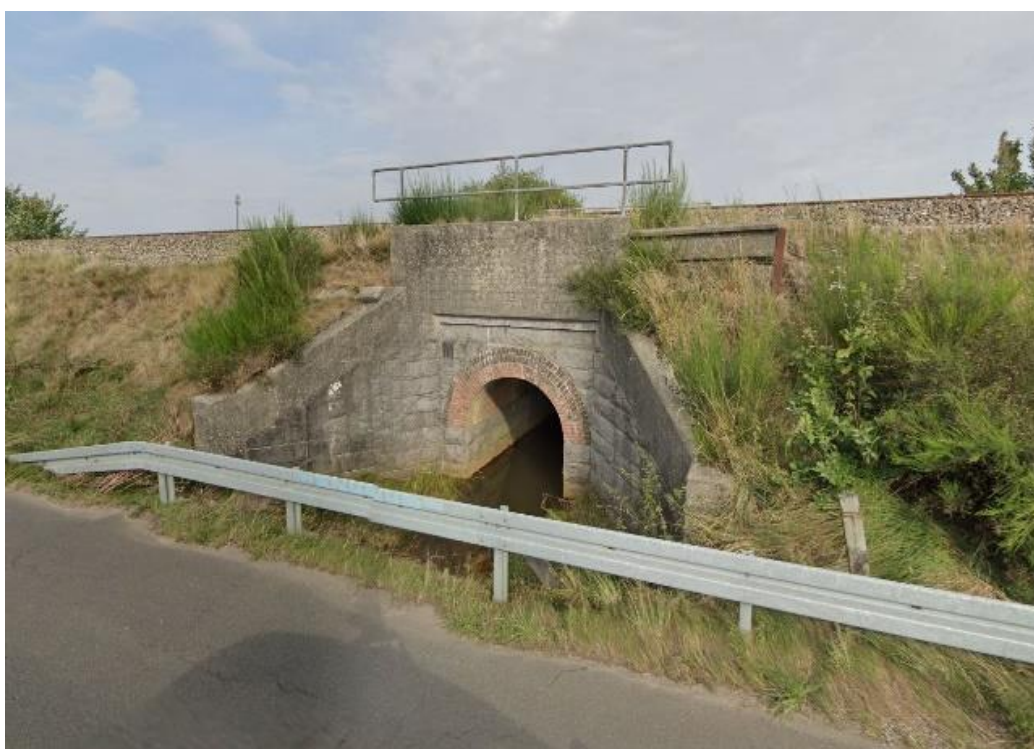
Der var ingen synlige skader på denne vandløbsbro.

Foto 11. Vandløbsbro i km 87,0. September 2022. Kilde: Google Streetview.
