RAPORT DE INVESTIGARE

privind accidentul feroviar produs la data de 27.08.2022 pe parcursul de intrare în stația CFR Dornești în circulația trenului de marfă nr.57010, prin declanșarea unui incendiu la locomotiva împingătoare DA1394

*Raport de investigare final
24 august 2023*

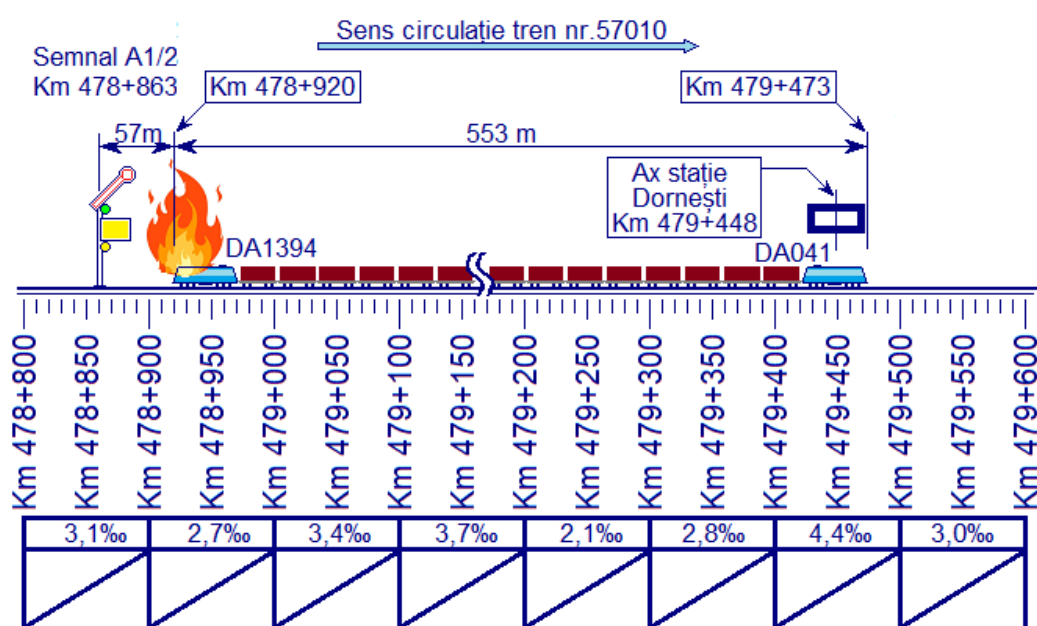
Figura nr.2 – Schița locului producerii accidentului

Circulația trenurilor pe secția de circulație Suceava – Dornești (linie simplă neelectrificată) se face pe baza instalației de asigurare cu încuietori și bloc de tip SBW, care a funcționat corespunzător.

Sistemul de protecție a trenurilor este de tip INDUSI.
