AVIZ

RAPORT DE INVESTIGARE

privind accidentul feroviar produs în data de **29.08.2022**, pe raza de activitate a Sucursalei Regionala de Căi Ferate Brașov, în stația CFR Brașov Triaj, prin deraierea primului boghiu în sensul de mers a locomotivei de remorcare a trenului nr.86191 aparținând SNTFM „CFR Marfă” SA

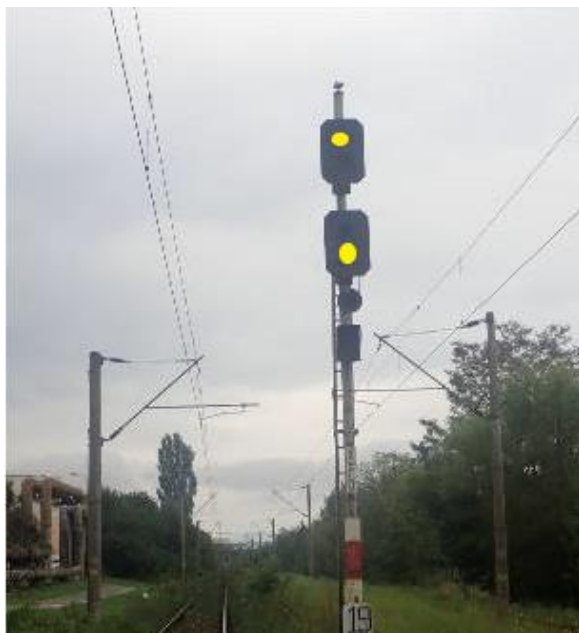
Foto nr.6 – semnalul de intrare XFD

Dacă semnalul luminos de intrare XFD afișează spre tren două unități luminoase de culoare galbenă cu indicația „*LIBER cu viteză redusă. ATENȚIE! Semnalul următor ordonă oprirea*” –*foto nr.6*, semnalul luminos de parcurs XAX afișează o unitate luminoasă de culoare roșie spre tren cu indicația „*OPREȘTE fără a depăși semnalul!*” – *foto nr.7*.
