RAPORT DE INVESTIGARE

privind accidentul feroviar produs în data de 08.09.2022, pe raza de activitate a Sucursalei Regionale de Căi Ferate Brașov, între stația CFR Izvoru Oltului și halta de mișcare Izvoru Mureșului, prin deraierea primului boghiu în sensul de mers al vagonului nr.58536368 aflat penultimul în compunerea trenului de marfă nr.56012-003 aparținând SNTFM „CFR Marfă” SA

*Varianta finală
august 2023*

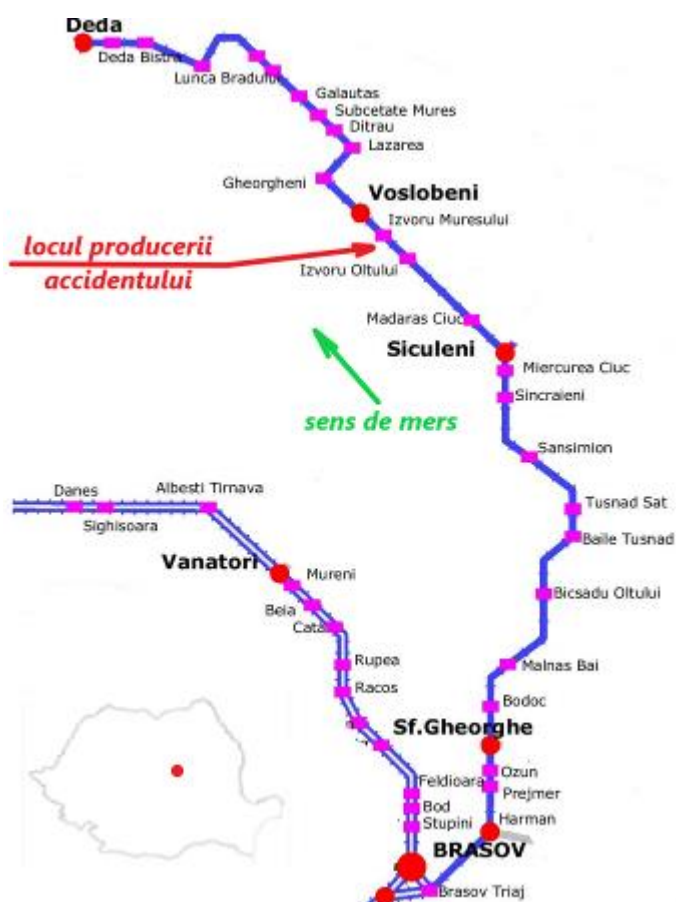
Figura nr.1

În data de **08.09.2022**, în timpul circulației trenului de marfă nr.56012-003 între stația CFR Izvoru Oltului și Hm Izvoru Mureșului – *figura nr.1*, pe o porțiune de linie în rampă, cu succesiune de curbe cu deviații stânga/dreapta în sensul de mers – *foto nr.1*, s-a produs frânarea de urgență a trenului ca urmare a descărcării aerului din conducta generală.

În apropiere de Hm Izvoru Mureșului, respectiv după parcurgerea unei distanțe de circa 26 kilometri de la ultima revizie tehnică a trenului – *figura nr.1*, în timpul circulației trenului pe o porțiune de linie cu declivitatea de 15‰ (rampă în sensul de mers al trenului) și cu succesiune de curbe cu deviație stânga/dreapta, s-a produs frânarea de urgență a trenului ca urmare a descărcării necomandate a conductei generale de aer a trenului.
