## **Závěrečná zpráva o výsledcích šetření mimořádné události**

Střetnutí vlaku Os 4203 s osobním automobilem s následným vykolejením na železničním přejezdu P8156 mezi železničními stanicemi Bzenec přívóz a Moravský Písek

## **Accident and incident investigation report**

Collision of the regional passenger train No. 4203 with a car at the level crossing No. P8156 with consequent derailment between Bzenec přívóz and Moravský Písek stations

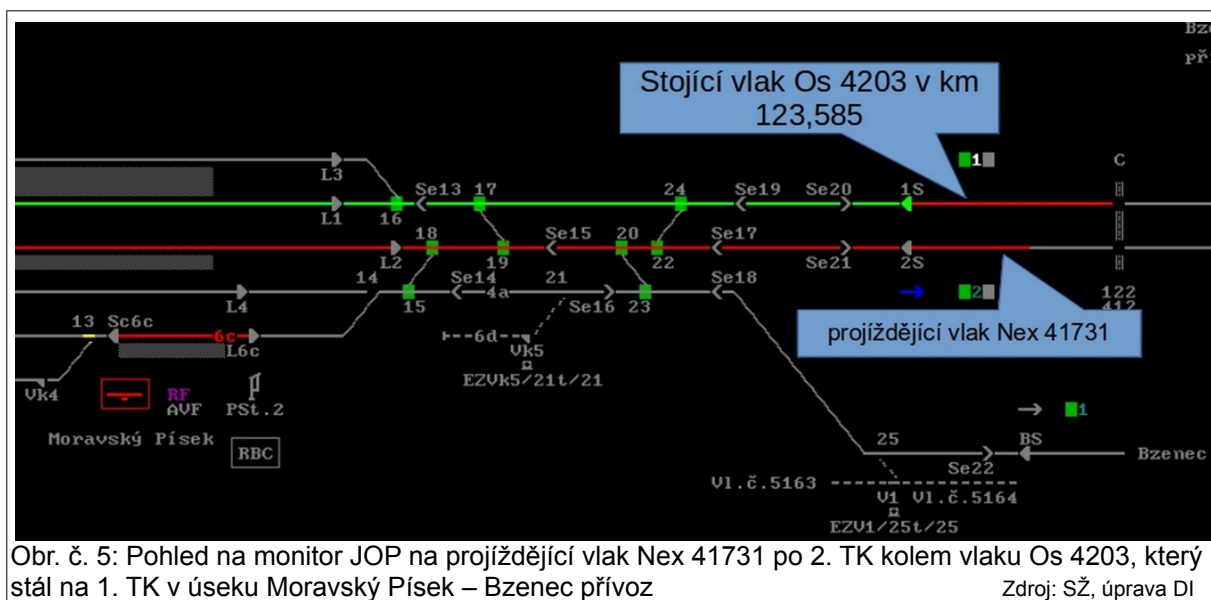
- 6:13:34 h vlak Nex 41731 minul vjezdové návěstidlo 2S žst. Moravský Písek pro opačný směr jízdy a obsadil KÚ 2T1 (viz Obr. č. 6);
- 6:13:37 h vlak Nex 41731 míjel vlak Os 4203 stojící na 1. TK;

- 6:13:49 h vlak Nex 41731 obsadil KÚ 2T2;
- 6:14:18 h vlak Nex 41731 obsadil KÚ 2T3.
