The Rail Safety Inspection Office

Accident and incident investigation report

Collision of the regional passenger train No. 6660 with a car at the level
crossing No. P3277 between Krásná Lípa and Rumburk stations

č. j.: 6-1837/2023/DI

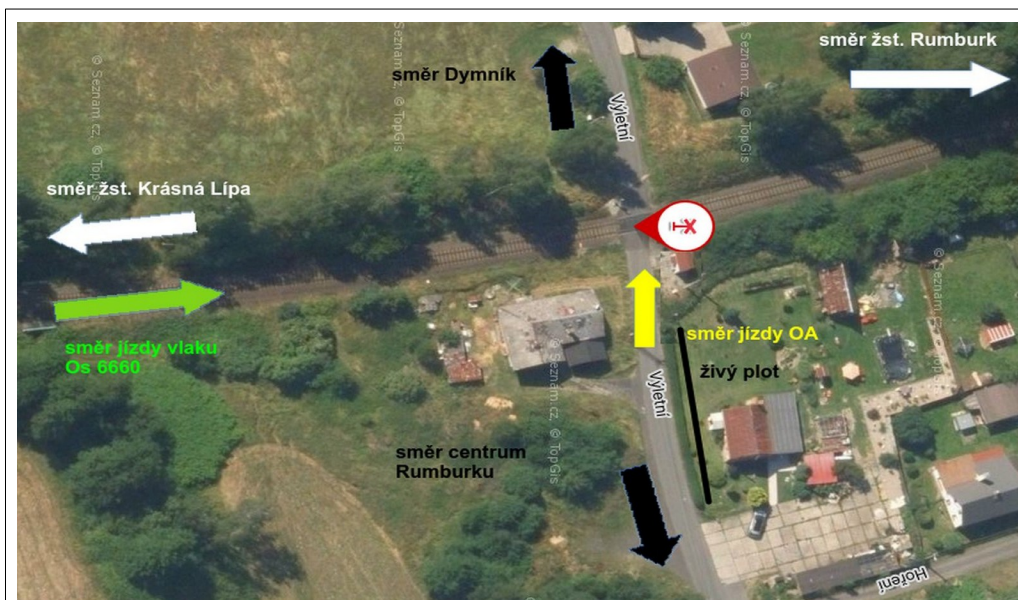
Obr. č. 1: Schéma místa vzniku MU na ŽP P3277

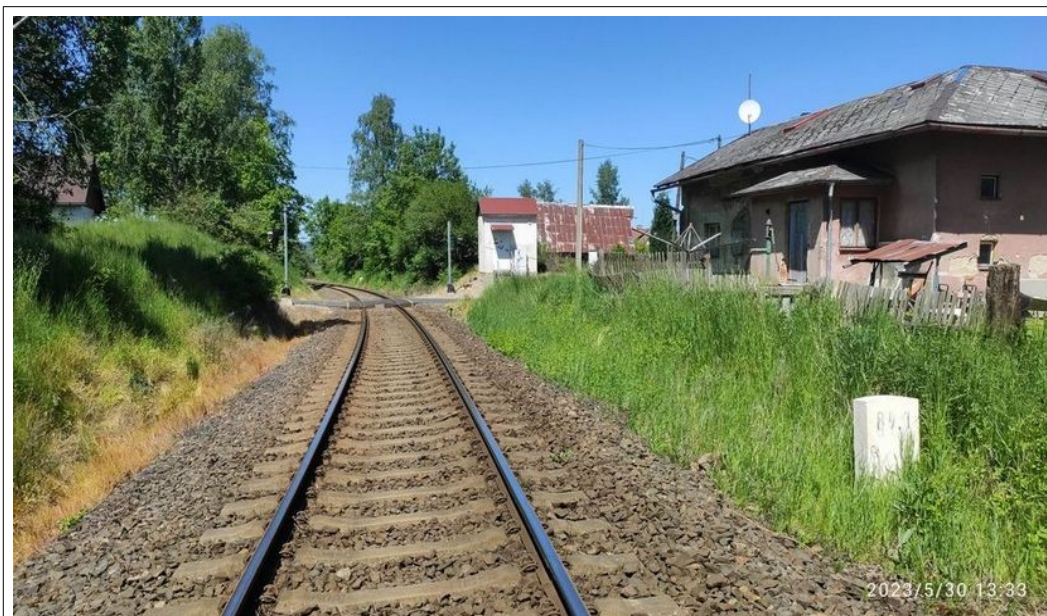
Obr. č. 9: Výhled z trati ve směru jízdy vlaku Os 6660 k ŽP P3277

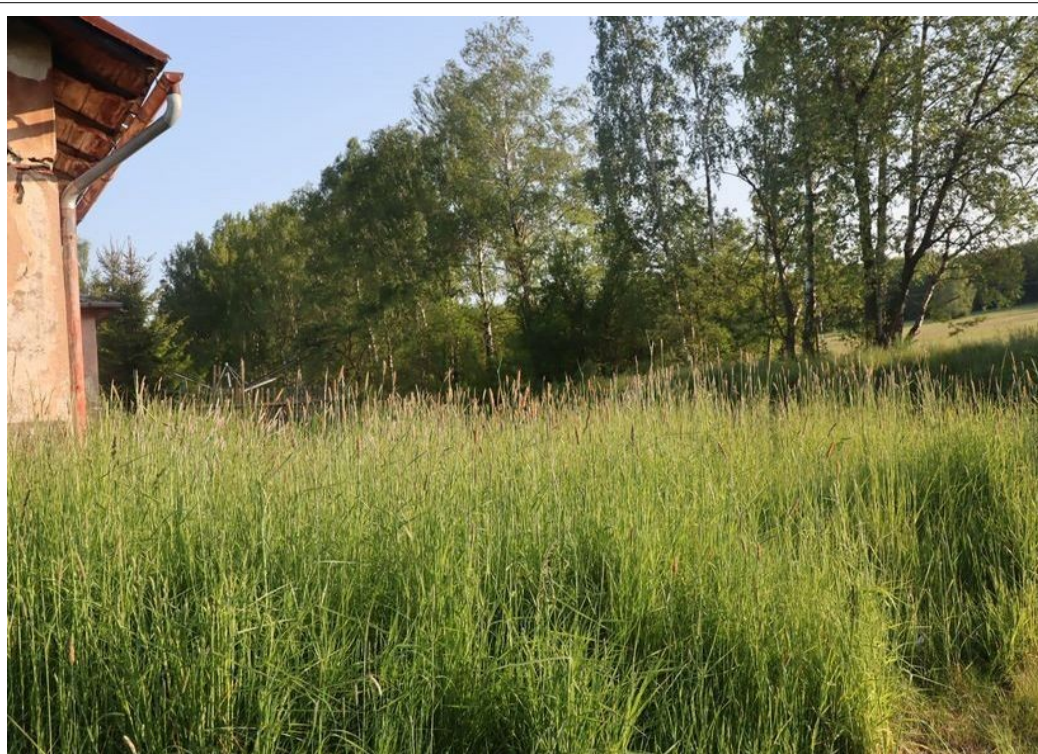
Obr. č. 11: Rozhled na trať vlevo ve směru jízdy 2. OA k ŽP P3277 za stejných světelných podmínek
Zdroj: PČR

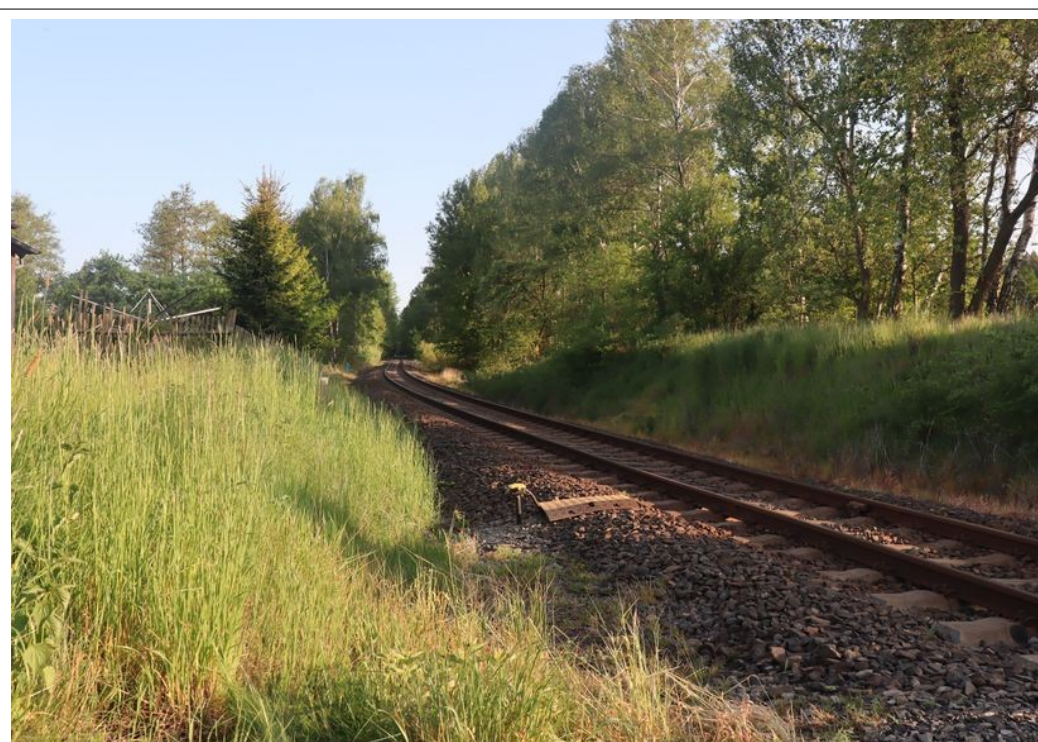
Obr. č. 12: Rozhled na trať vlevo ve směru jízdy 2. OA k ŽP P3277 za stejných světelných podmínek
Zdroj: PČR

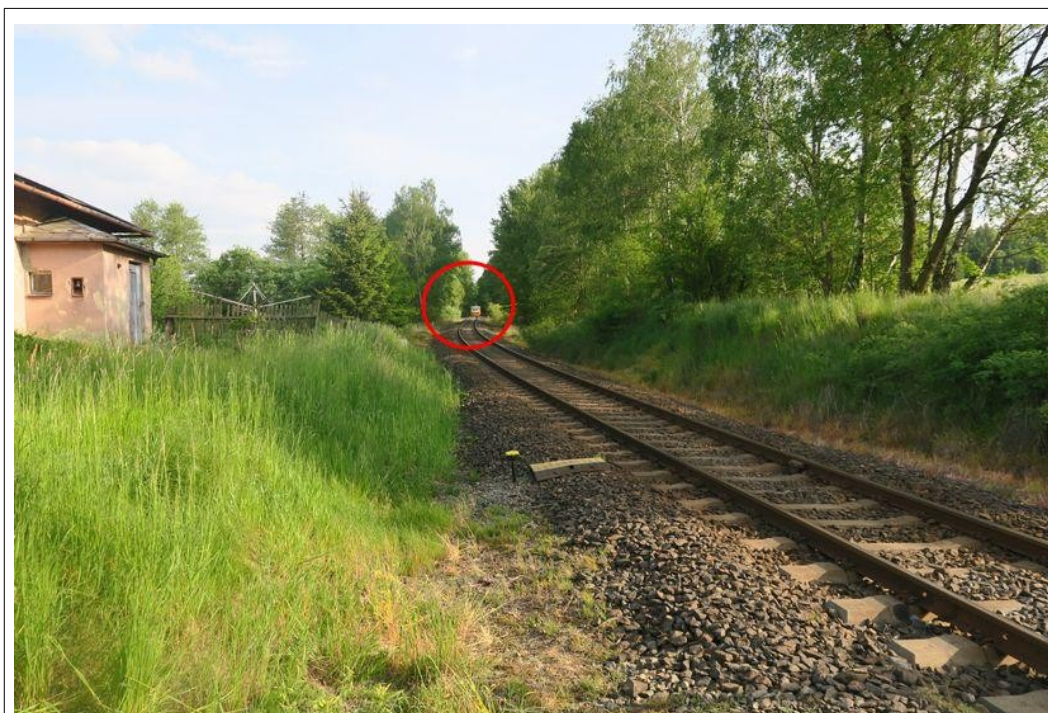
Obr. č. 13: Rozhled na trať vlevo a přijíždějící vlak (cca 230 m od ŽP) ve směru jízdy 2. OA k ŽP P3277 za stejných světelných podmínek
Zdroj: PČR

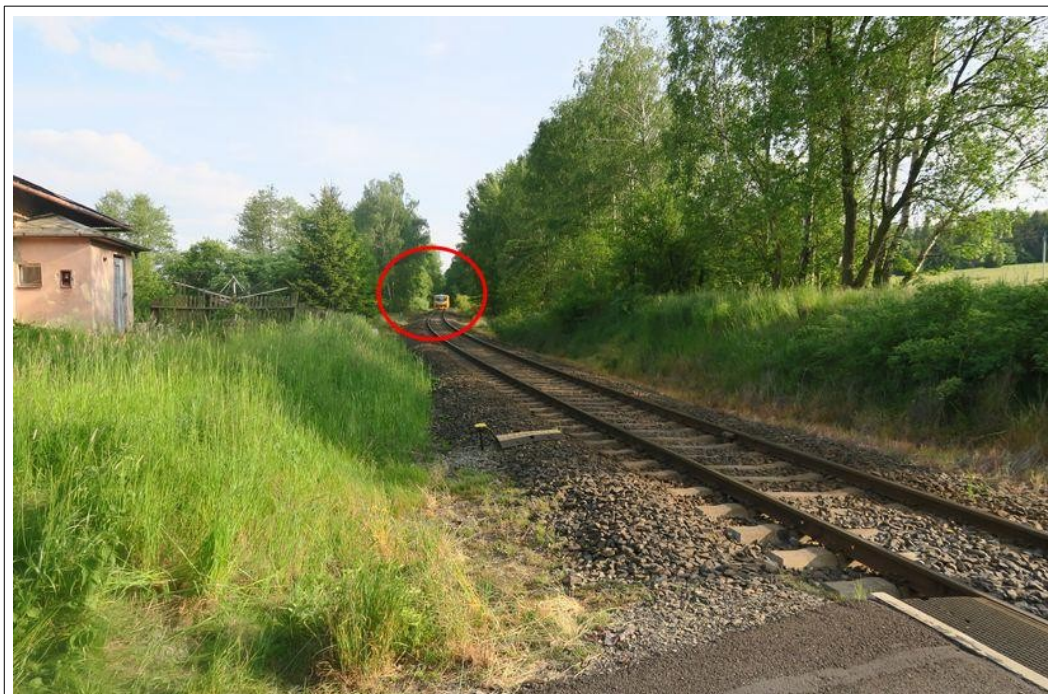
Obr. č. 14: Rozhled na trať vlevo a přijíždějící vlak (cca 150 m od ŽP) ve směru jízdy 2. OA k ŽP P3277 za stejných světelných podmínek
Zdroj: PČR

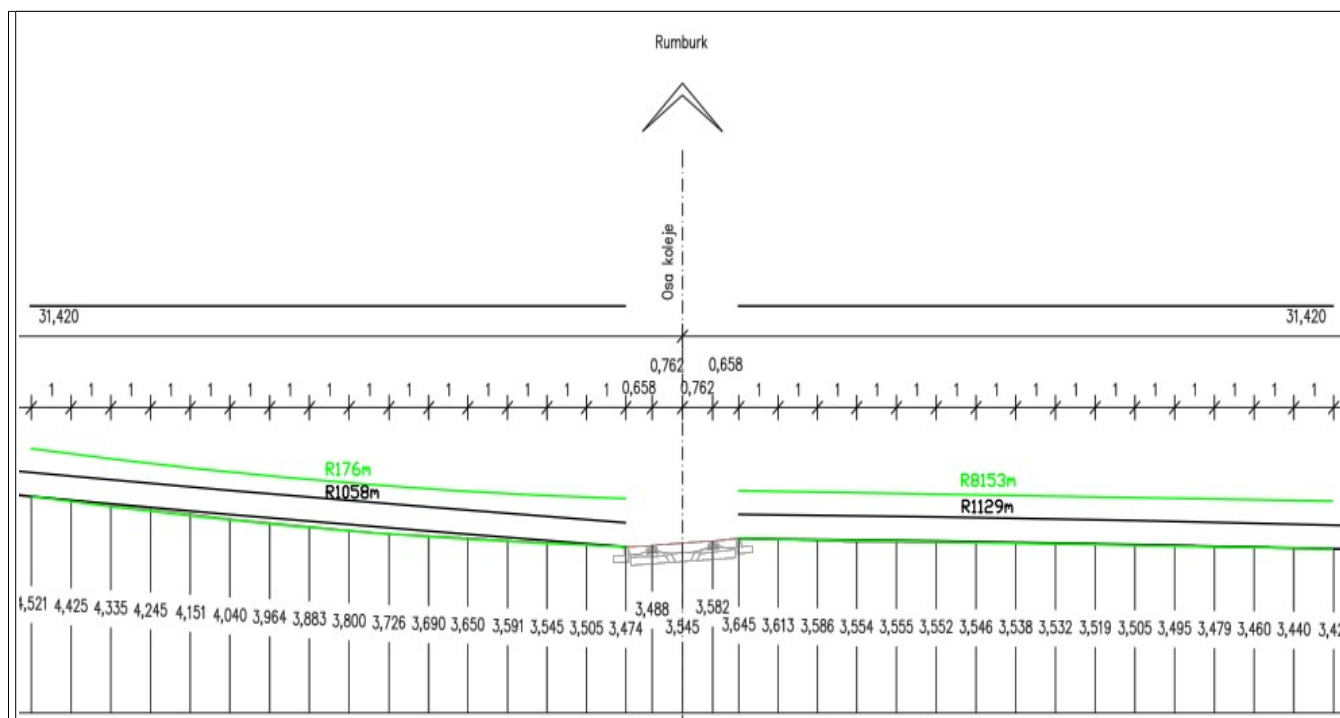
Obr. č. 16: Podélný profil pozemní komunikace (Dymník – centrum Rumburku) vedoucí přes ŽP P3277

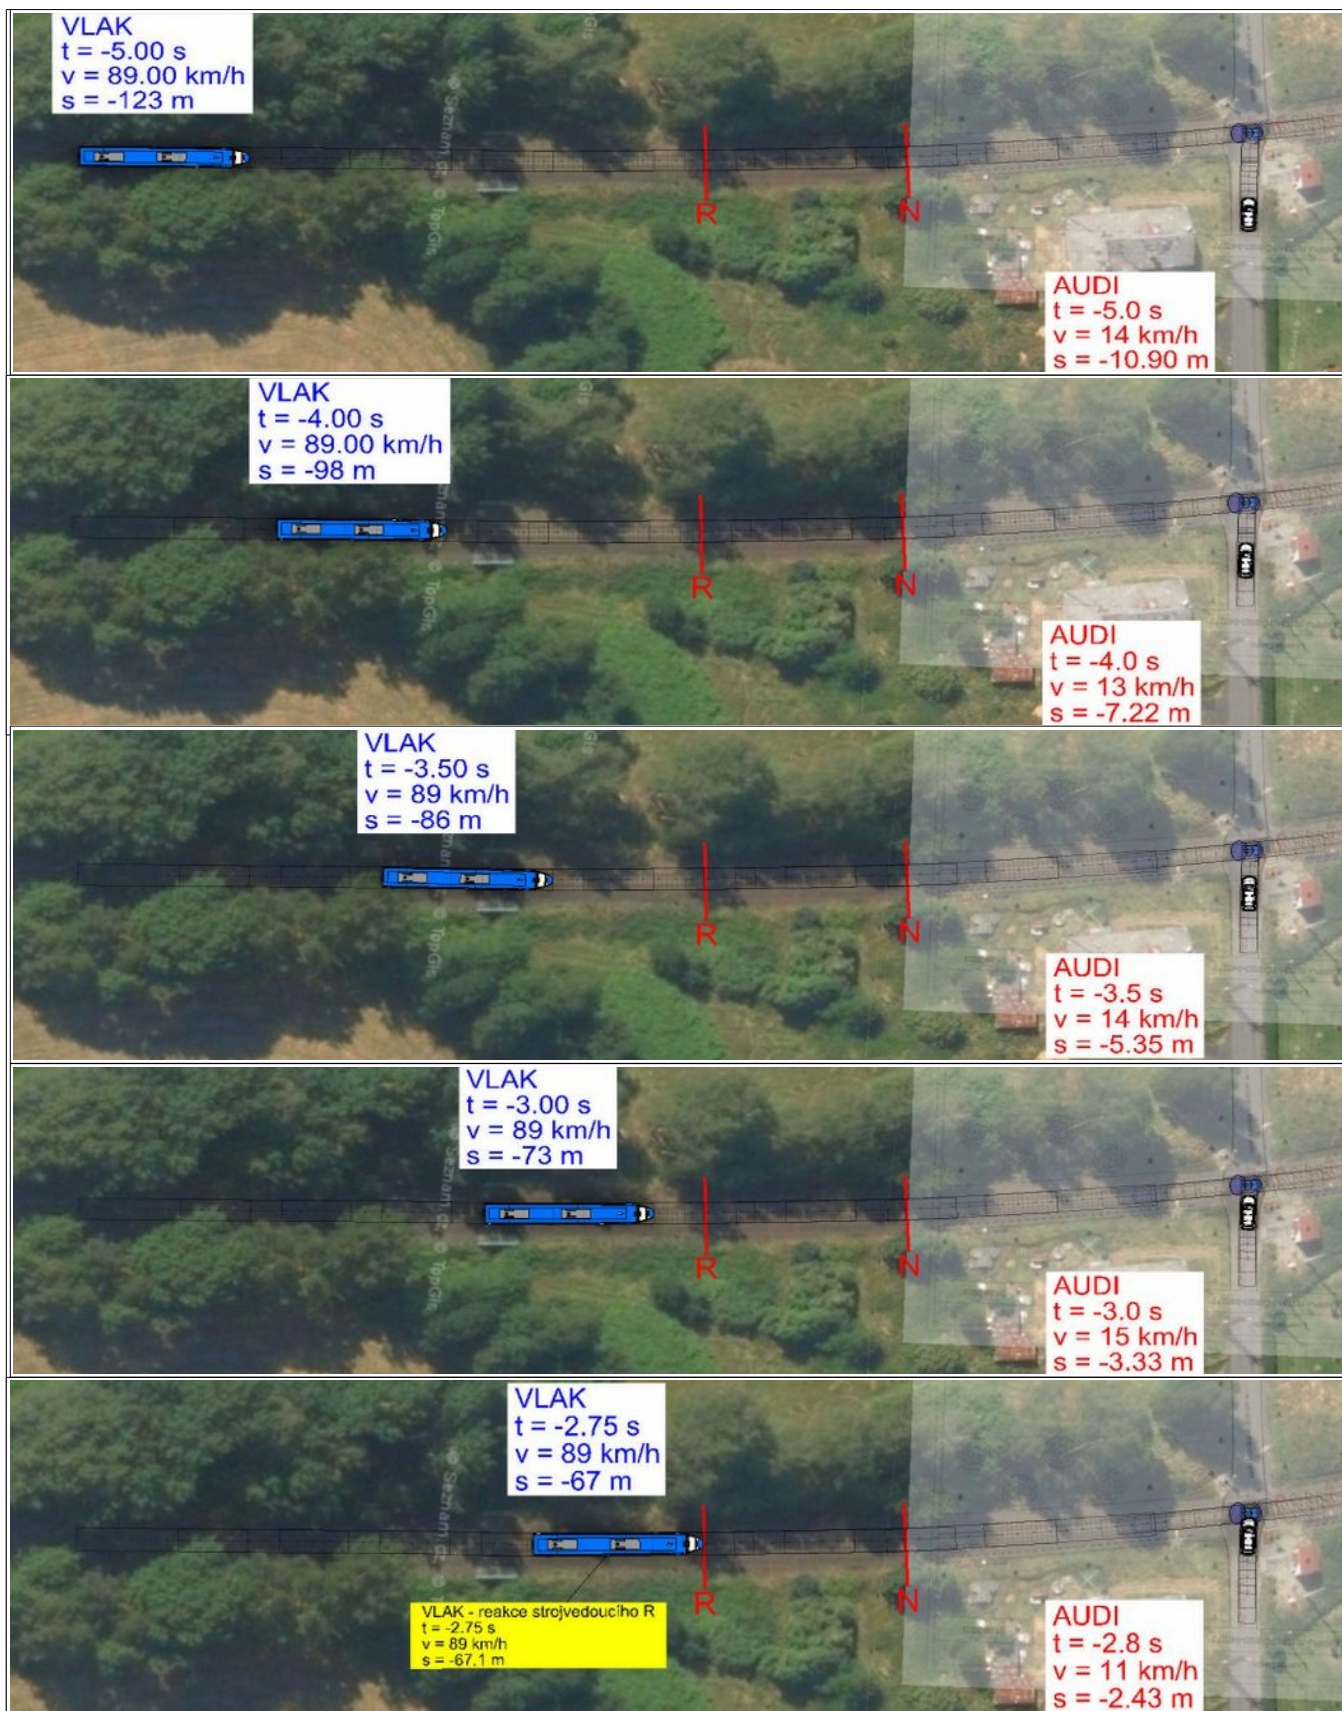
Obr. č. 19: Náhled simulace korelace (vzájemného) pohybu vlaku a 2. OA před střetnutím na ŽP P3277, kdy t = doba do srážky, v = rychlost vlaku/auta, s = zbývající vzdálenost do místa srážky Zdroj: Znalecký posudek

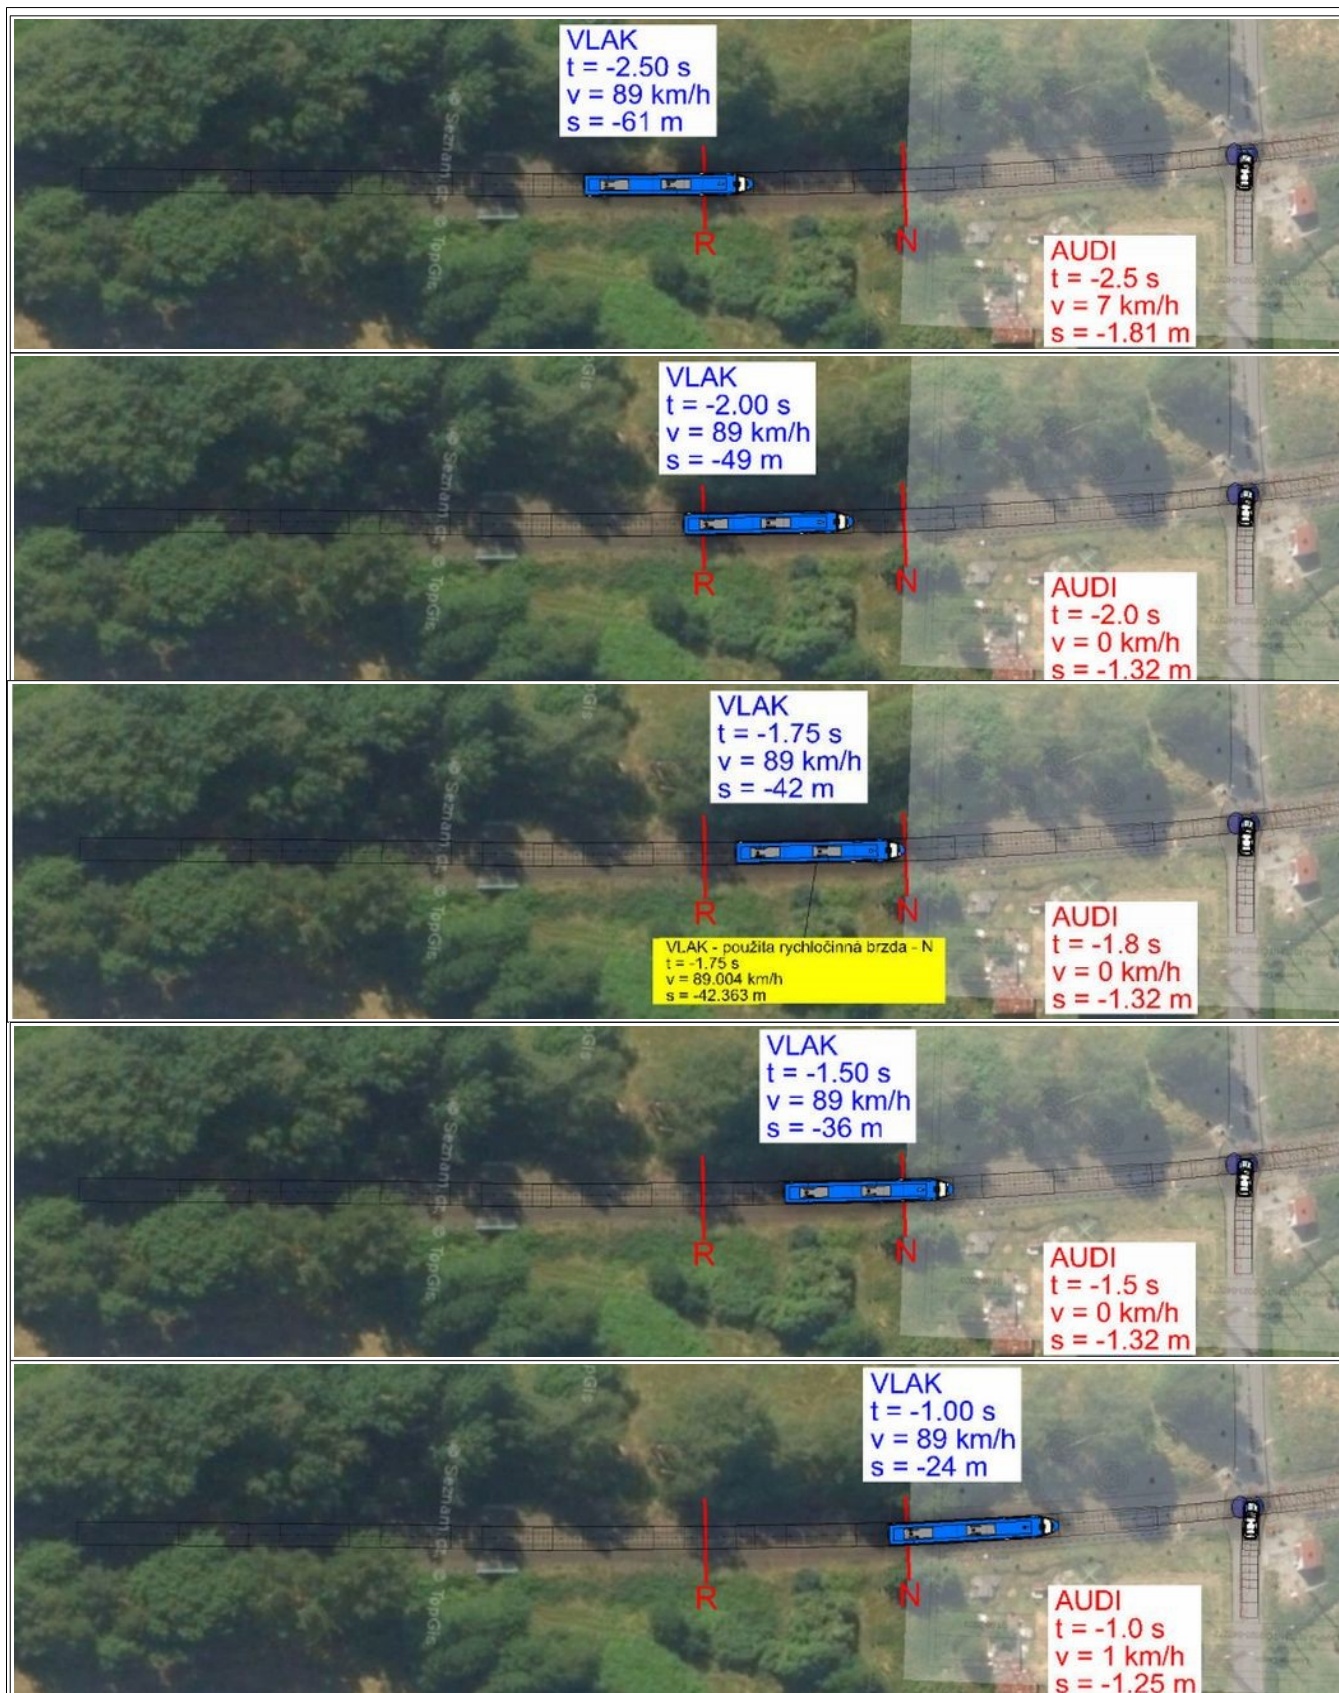
Obr. č. 20: Náhled simulace korelace (vzájemného) pohybu vlaku a 2. OA před střetnutím na ŽP P3277, kdy t = doba do srážky, v = rychlost vlaku/auta, s = zbývající vzdálenost do místa srážky Zdroj: Znalecký posudek

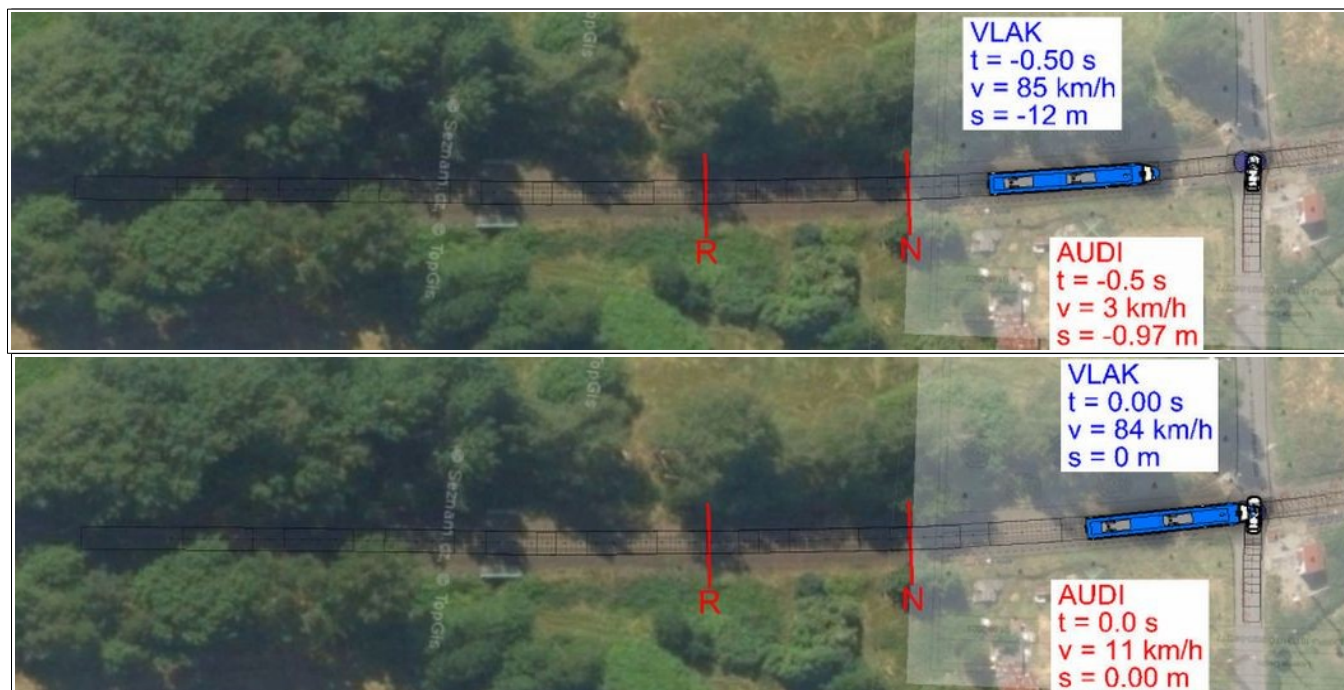
Obr. č. 21: Náhled simulace korelace (vzájemného) pohybu vlaku a 2. OA před střetnutím na ŽP P3277, kdy t = doba do srážky, v = rychlost vlaku/auta, s = zbývající vzdálenost do místa srážky Zdroj: Znalecký posudek

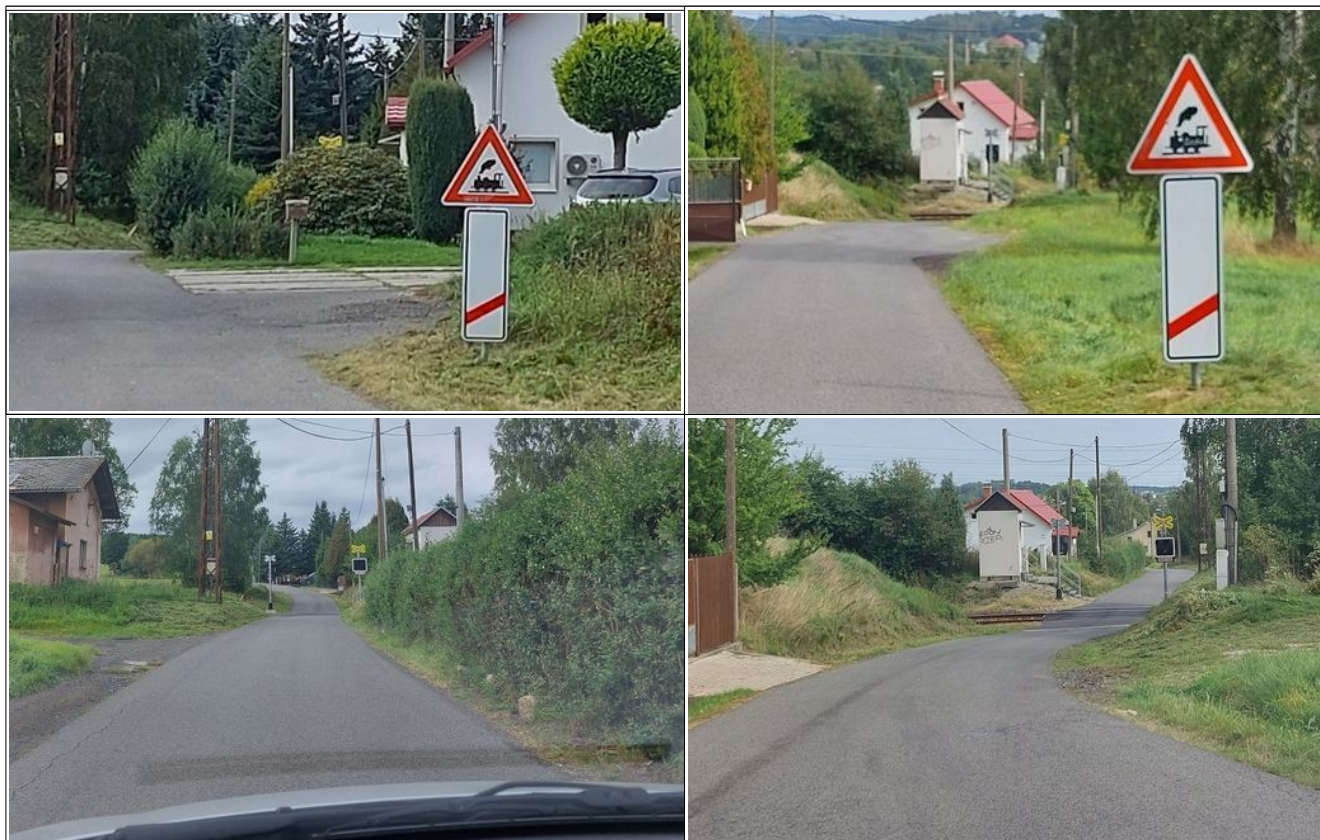
Obr. č. 22: Fotodokumentace dopravního značení a rozhledových délek Dz před ŽP P3277 ze dne 25. 9. 2023 Zdroj: Městský úřad Rumburk

- to ensure, beyond the scope of legal obligations, regular (several times a year) check and maintenance of vertical road markings and greenery (trees and bushes) in front of the level crossing No. P3277 so that the road markings will be clearly visible, legible and not to be confused with other road markings;
- to ensure that the existing traffic signing A 31c „Signal board (80 m)” and A 30 „Level crossing without barriers” will be added by traffic signing A 31b „Signal board (160 m)” and A 31a „Signal board (240 m)” in accordance with the technical conditions of TP 169 Principles for marking traffic situations on roads and TP 65 Principles for road markings on roads.

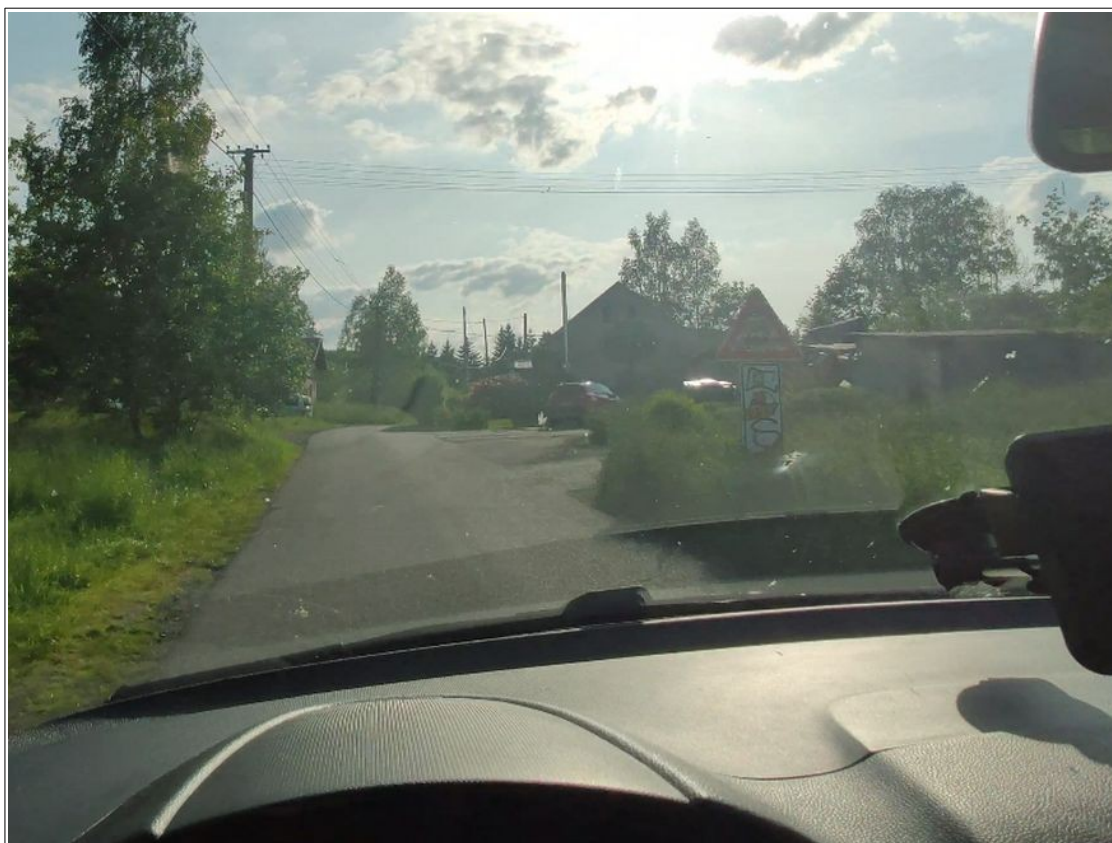
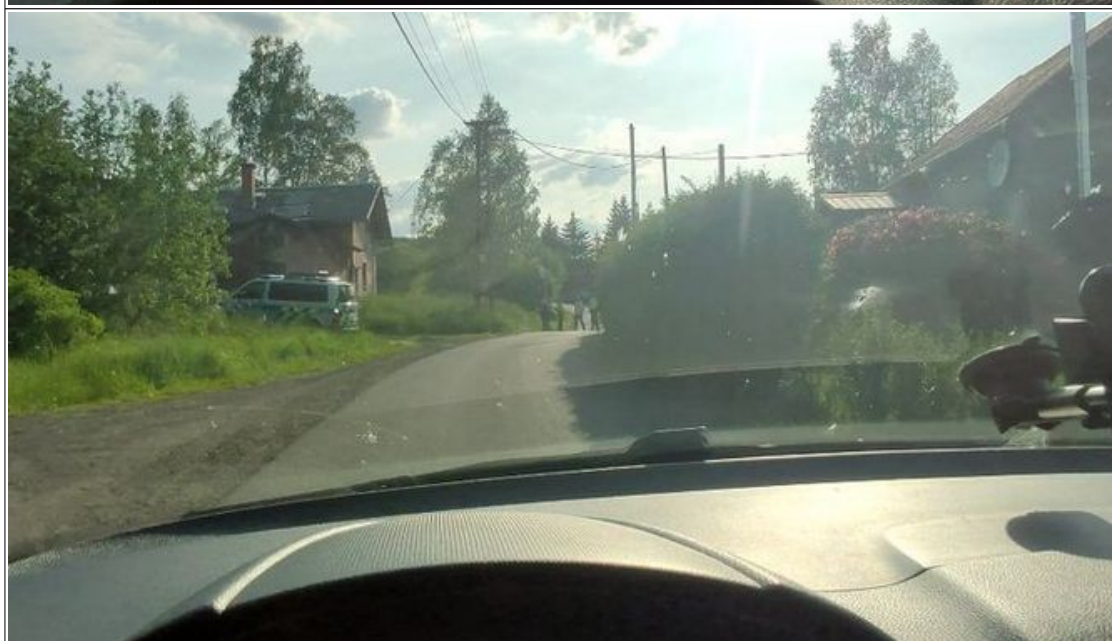
V místě MU nebyly bezprostředně před jejím vznikem vlastníkem, provozovatelem dráhy ani jinými subjekty prováděny žádné opravné nebo údržbové práce. Provoz v místě MU a jeho okolí byl v běžném režimu. Z důvodu slunečného počasí v době vzniku MU (17:46 h) zkoumala DI možnost oslnění řidičky 2. OA sluncem, které v čase vzniku MU svítilo pod elevací 27,96° nad horizontem a pod azimutem 270,27°. Na řidičku 2. OA před ŽP svítilo slunce zepředu mírně zprava pod úhlem cca 10° (viz Obr. č. 8). DI provedla ověření možnosti oslnění zkušební jízdou za obdobných podmínek s výsledkem, že k přímému oslnění sluncem řidičky 2. OA nedošlo, ale mohlo dojít k ovlivnění (snížení) vnímání výstražných křížů umístěných za živým plotem a červených výstražných světél výstražníku a k zásadnímu snížení vnímání dalších prvků železničního přejezdu (viz Obr. č. 24), tedy řidička 2. OA za daných světelných podmínek nemusela být schopna včas rozpoznat (zaregistrovat), že se blíží k přejezdu.

Obr. č. 23: Snímky záznamu videa jízdy OA k ŽP P3277 od centra Rumburku za světelných podmínek obdobných době vzniku MU, a to ve vzdálenosti cca 90 a 60m před ŽP Zdroj: DI

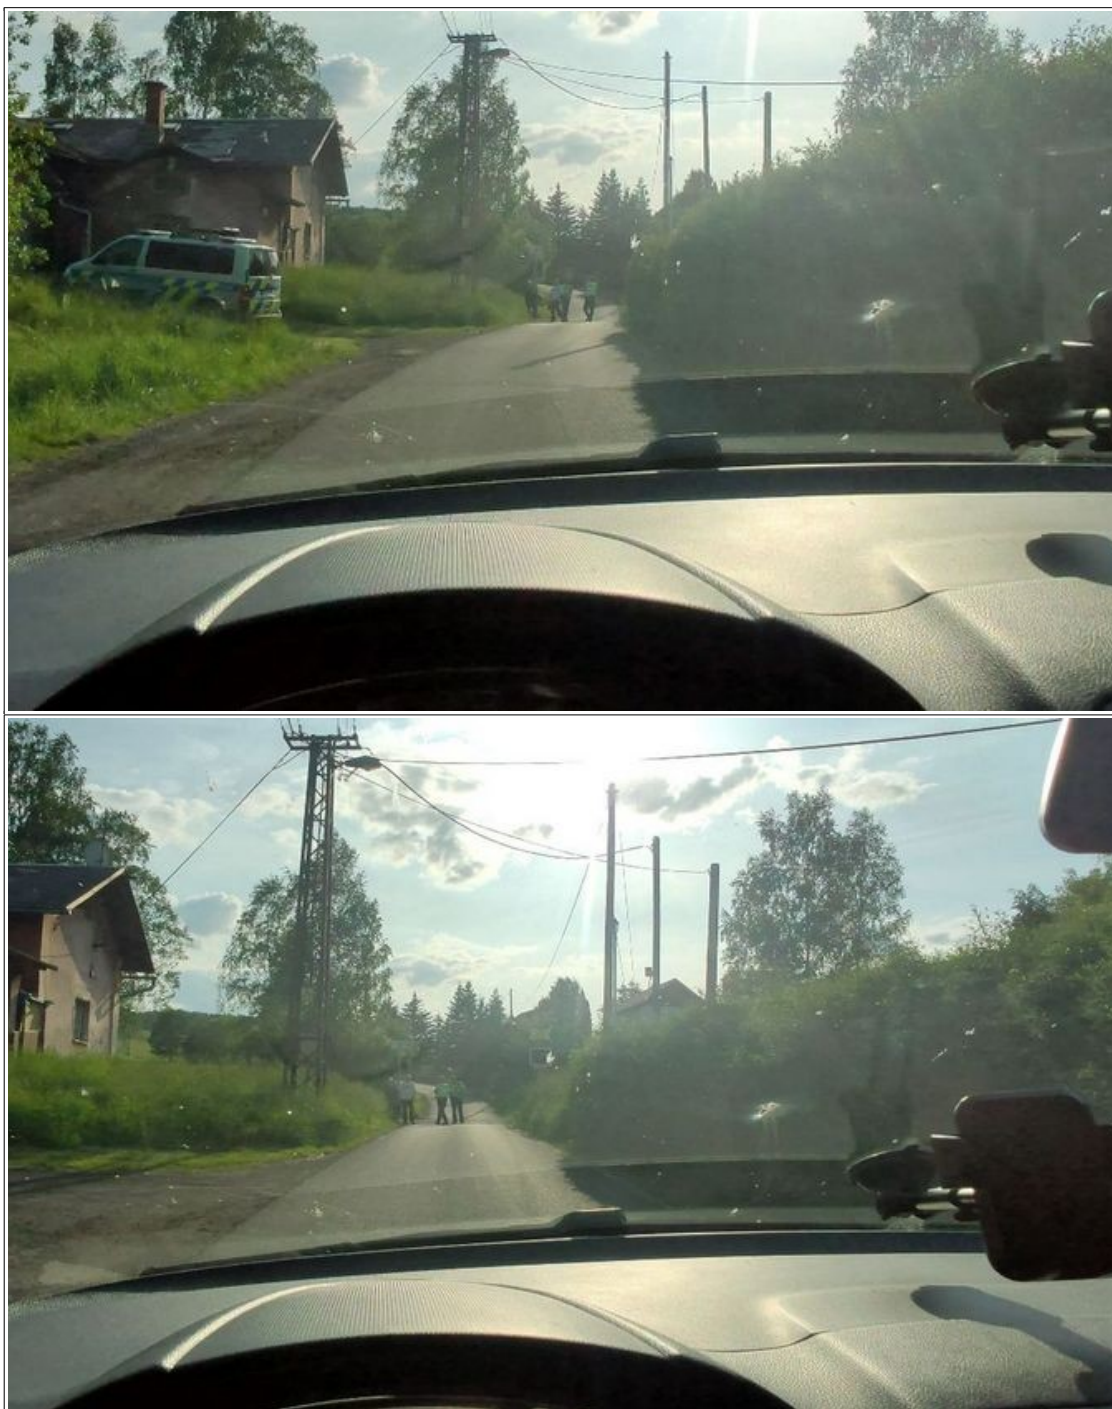
Obr. č. 24: Snímky záznamu videa jízdy OA k ŽP P3277 od centra Rumburku za světelných podmínek obdobných době vzniku MU, a to ve vzdálenosti cca 40 a 30m před ŽP Zdroj: DI
