## **RAPORT DE INVESTIGARE**

al accidentului feroviar produs în data de 13.11.2022, în jurul orei 05:50, pe raza de activitate a Sucursalei Regionale de Căi Ferate Craiova, în linie curentă, între Hm Popești și stația CFR Berbești, la km 19 + 608, prin deraierea locomotivei DA 913 aflată în remorcarea trenului de marfă nr.60565, aparținând SNTFM „CFR Marfă” SA

*Raport de investigare final  
9 noiembrie 2023*

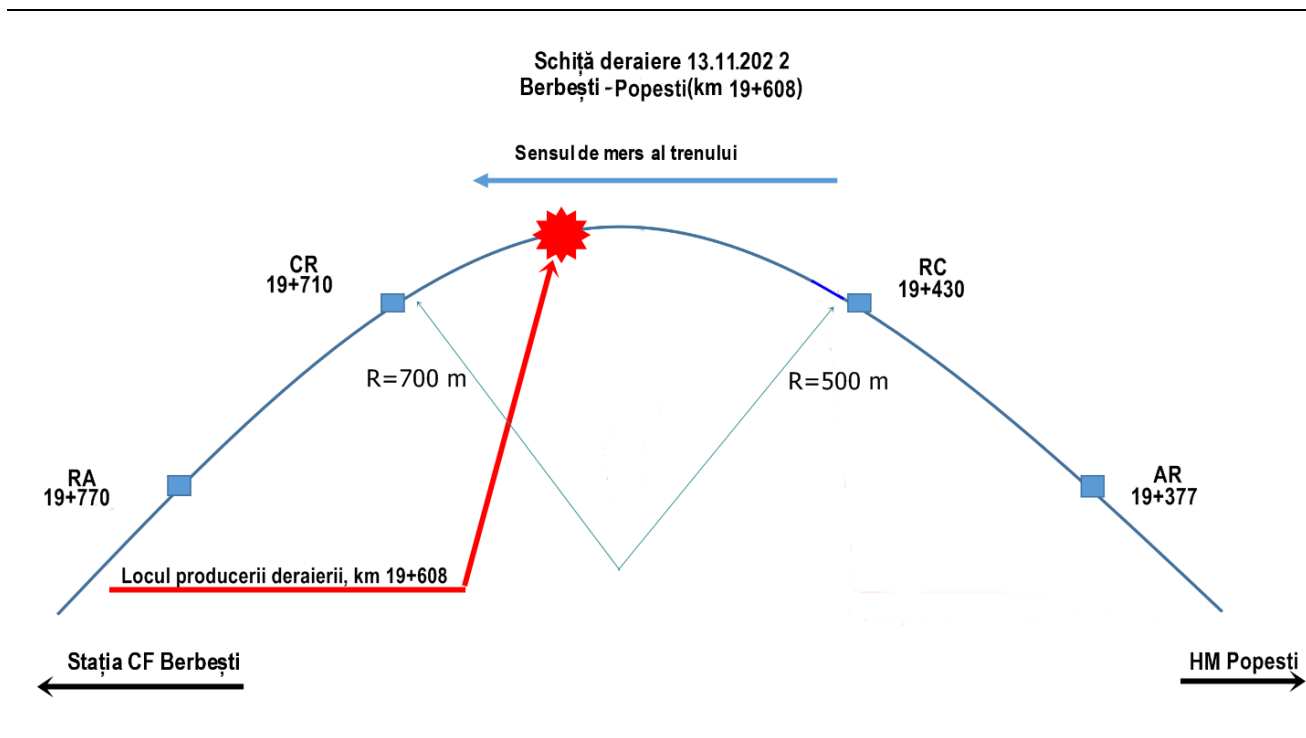
*Fig. nr.2: schița producerii accidentului la data de 13.11.2022*

După plecarea trenului, în jurul orei 04:45 din stația CFR Băbeni, între Hm Popești și stația CFR Berbești, pe o curbă circulară cu deviație stânga (Fig. nr.2), în sensul de mers, mecanicul locomotivei titulare a sesizat rulare însoțită de zgomote anormale a locomotivei după care a luat măsuri de frânare rapidă a trenului. După oprirea trenului, ca urmare a verificărilor efectuate, s-a constatat că, locomotiva DA 913 titulară a deraiat de primele două osii în sensul de mers (Foto nr.1, și 2).
