## **Závěrečná zpráva o výsledcích šetření mimořádné události**

Vykolejení 3 drážních vozidel za jízdy vlaku Nex 60310 v železniční stanici  
Brno-Maloměřice

### **Accident and incident investigation report**

Derailment of 3 rolling stocks of the freight train No. 60310  
at Brno-Maloměřice station

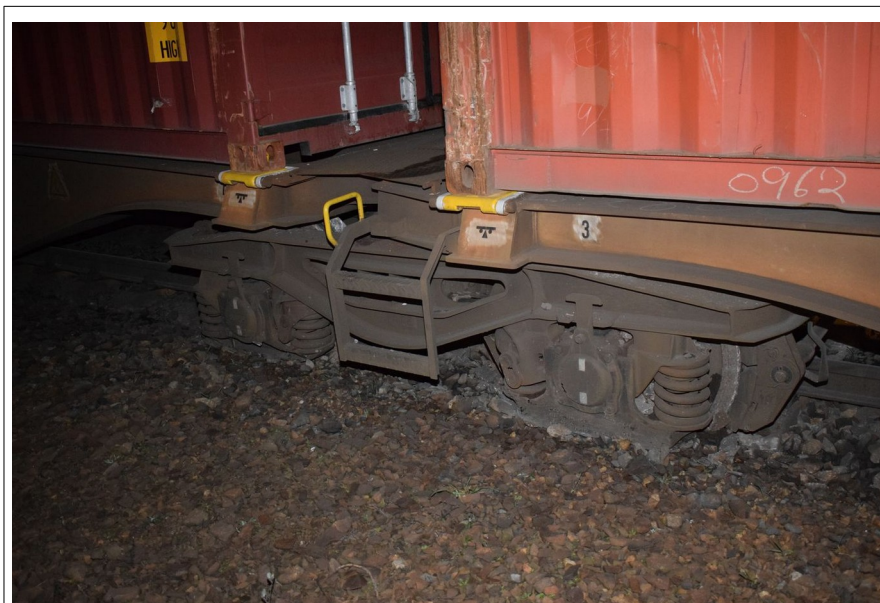
| Popis události: | vykolejení 3 drážních vozidel za jízdy vlaku Nex 60310 na výhybce č. 48a. |

- lom závěrového háku a odlehnutí nezapevněného jazyka výhybky č. 48a od opornice za jízdy vlaku Nex 60310 (tzv. vidlicová jízda).

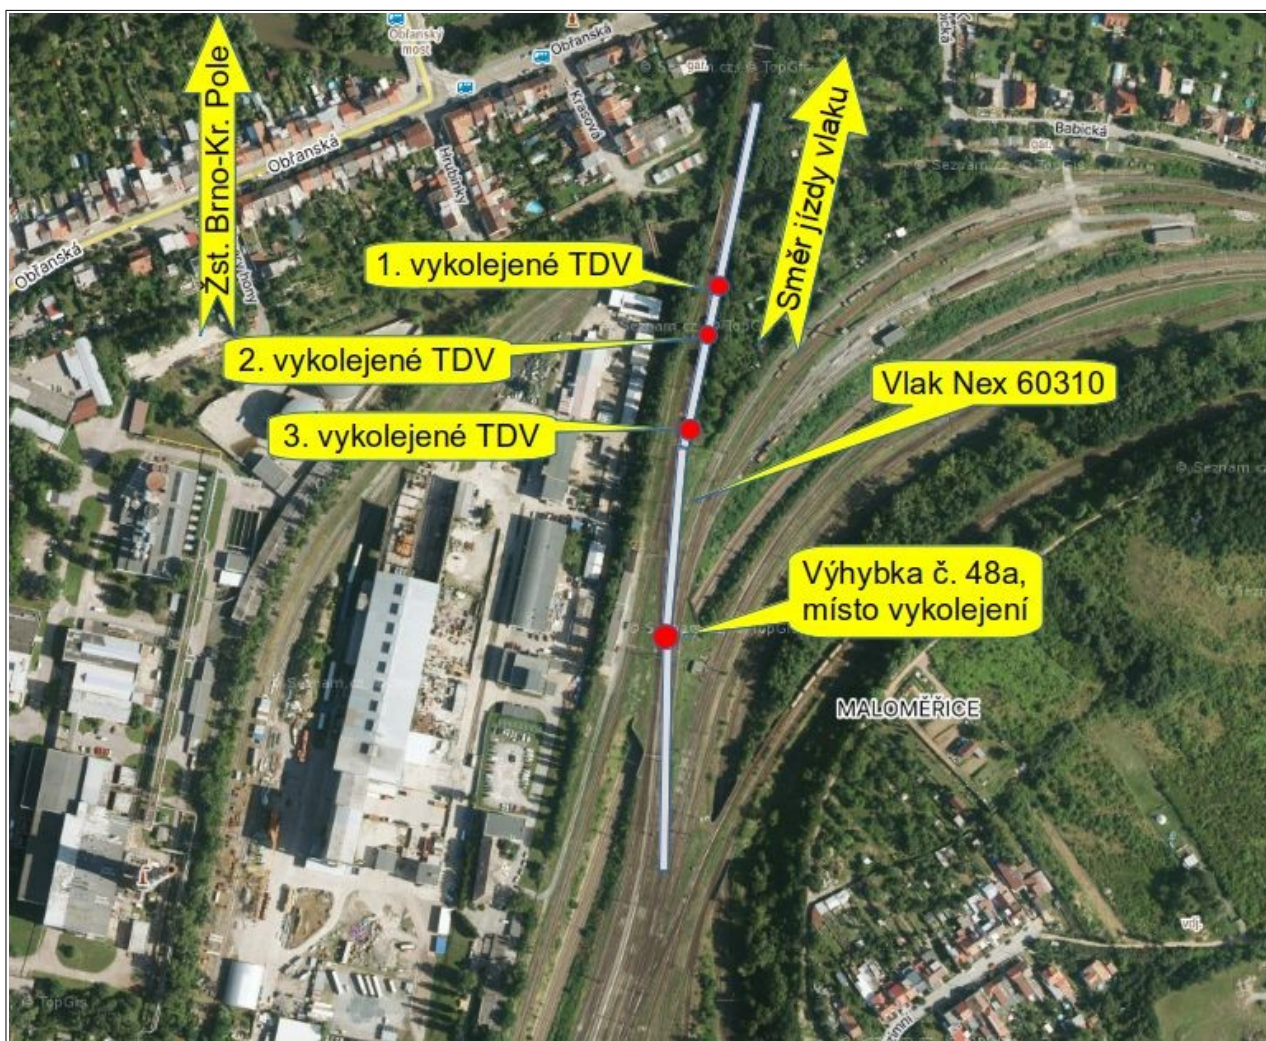
Obr. č. 1: Schéma místa vzniku MU

- bod „0“ se nacházel v km 2,838 výhybky č. 48a. Vlivem vidlicové jízdy a vykolejení byly poškozeny součásti výhybky č. 48a/b (dvojitá levá srdcovka, lomy přídržnic a kolejnic, zlomený pravý vnitřní hák čelistového závěru výhybky č. 48b, poškození upevňovadel a betonových pražců v části výhybky č. 48b);
