## **Závěrečná zpráva o výsledcích šetření mimořádné události**

Střetnutí vlaku Os 3902 s nákladním automobilem s následným vykolejením na  
železničním přejezdu P7263 mezi železničními stanicemi  
Bystřice pod Hostýnem a Holešov

## **Accident and incident investigation report**

Collision of the regional passenger train No. 3902 with a lorry with consequent  
derailment at the level crossing No. P7263 between Bystřice pod Hostýnem  
and Holešov stations

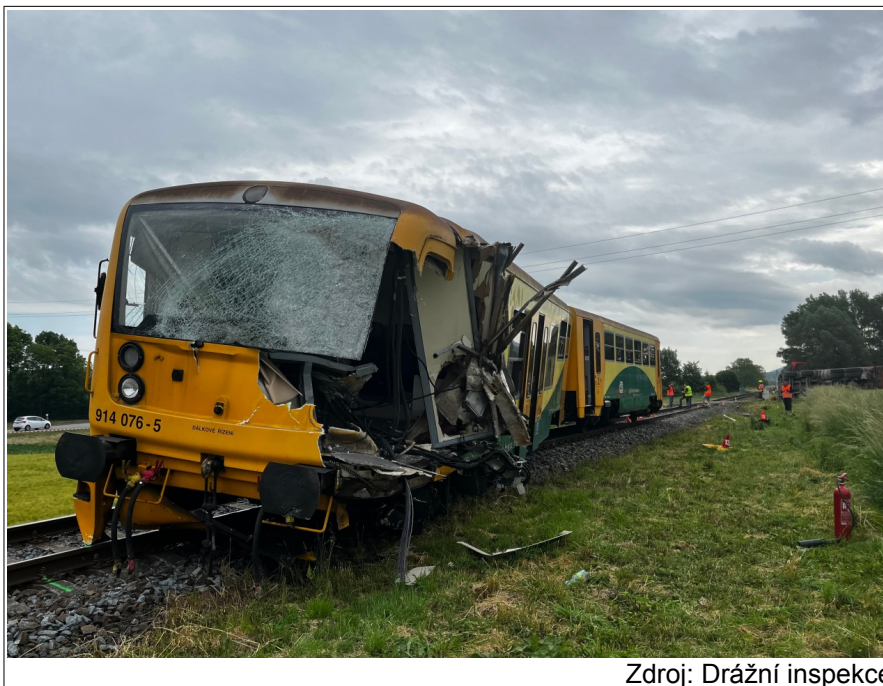
- Vznik události: 5. 6. 2023, 7:13 h.
- Popis události: střetnutí vlaku Os 3902 se silničním motorovým vozidlem – nákladním automobilem s následným vykolejením řídícího drážního vozidla oběma podvozky.
