# Untersuchungsbericht

Aktenzeichen: 60uu2016-01/004-3323

## Gefährliches Ereignis im Eisenbahnbetrieb

| Ereignisart: | Fahrzeugbrand |

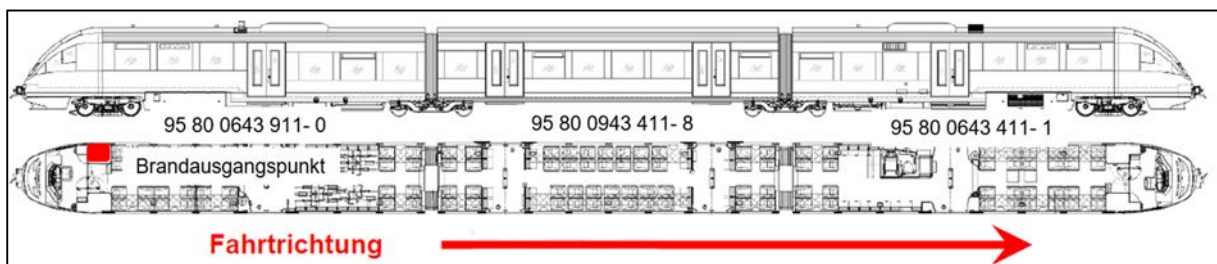
Abbildung 9: Fahrzeugskizze<sup>7</sup>

Der beteiligte Triebwagen VT 643.20 war ein dreiteiliges Fahrzeug der BR 643 (Talent) bestehend aus den beiden EW, Fahrzeugnummern 95 80 0643 411- 1 (EW1, führend) und 95 80 0643 911- 0 (EW 2) sowie dem MW, Fahrzeugnummer. 95 80 0943 411- 8. Der Hersteller des Triebwagens war die Firma Bombardier Transportations GmbH, das Baujahr 2005. Eigentümer war die Firma Alpha Trains Europe GmbH, die ihn seit dem Jahre 2011 an den Fahrzeughalter, die NEB, vermietet hatte. Die folgenden Abbildungen zeigen einen dreiteiligen Triebwagen des verunfallten Typs der BR 643 und eine Prinzipskizze des Schadfahrzeuges, in der der Brandausgangspunkt gekennzeichnet ist.

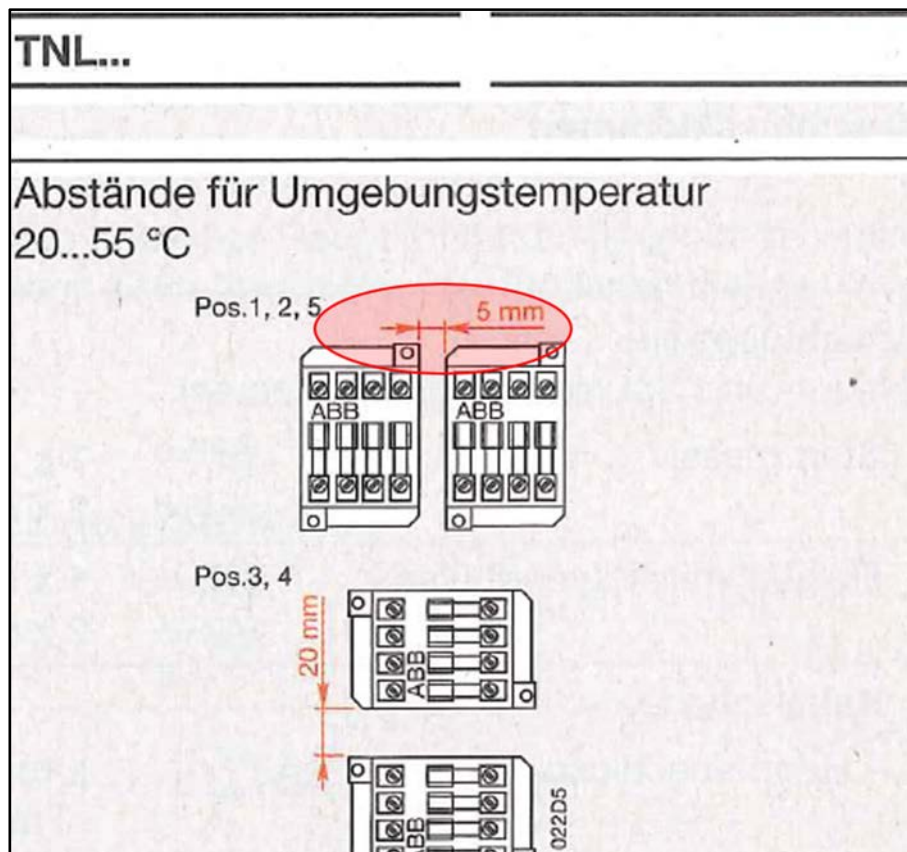
Abbildung 13: Auszug aus der Montageanweisung von ABB<sup>12</sup>

Die Montageanweisung des Schützherstellers schrieb für Hilfsschütze des Typs TNL bei Montage in horizontaler Position einen Mindestabstand von 5 mm zwischen den einzelnen Schützen auf der Hutschiene vor. Dies ist aus der folgenden Abbildung ersichtlich.

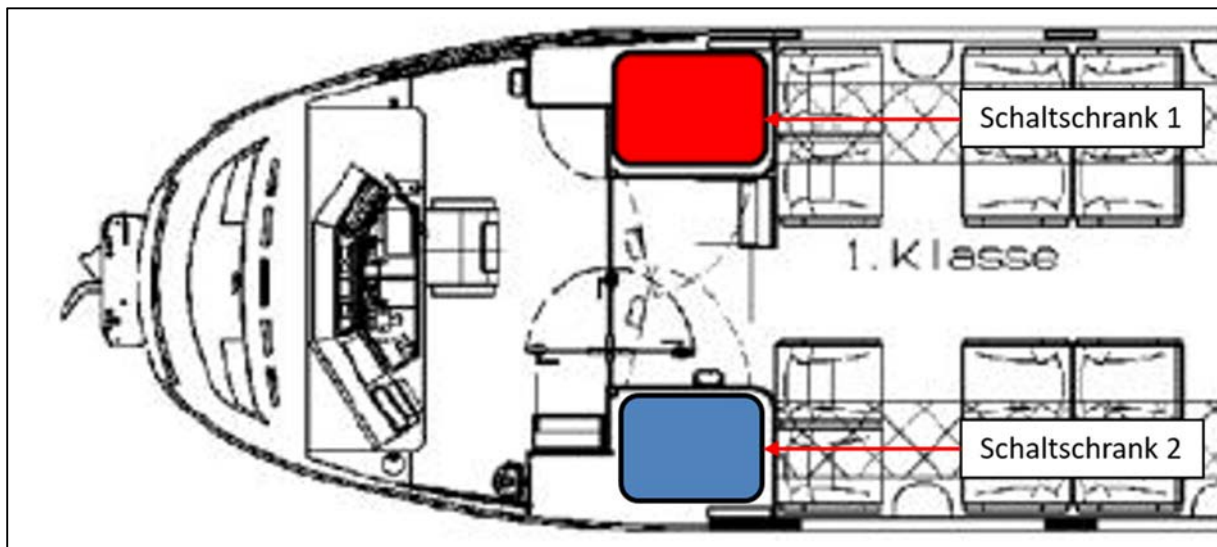
Abbildung 16: Systemskizze Talent (Auszug)<sup>15</sup>

Außerdem schieden der Unterflurbereich, der Dachbereich und der Fahrgastbereich und das Führerpult des hinteren EW 2 als mögliche Ausgangspunkte für den Brand aus. Auf Grund dieser Feststellungen richtete sich das Interesse auf die Schaltschränke hinter dem Führerstand des hinteren EW 2. Die Lage der Schaltschränke im EW ist den Abbildungen 12 und 13 zu entnehmen.
