ÉPÍTÉSI ÉS KÖZLEKEDÉSI  
MINISZTERIUM

KÖZLEKEDÉSBIZTONSÁGI SZERVEZET

## ZÁRÓJELENTÉS

**Vasúti baleset / Kisiklás**  
Komárom-Rendező, 2022. november 19.

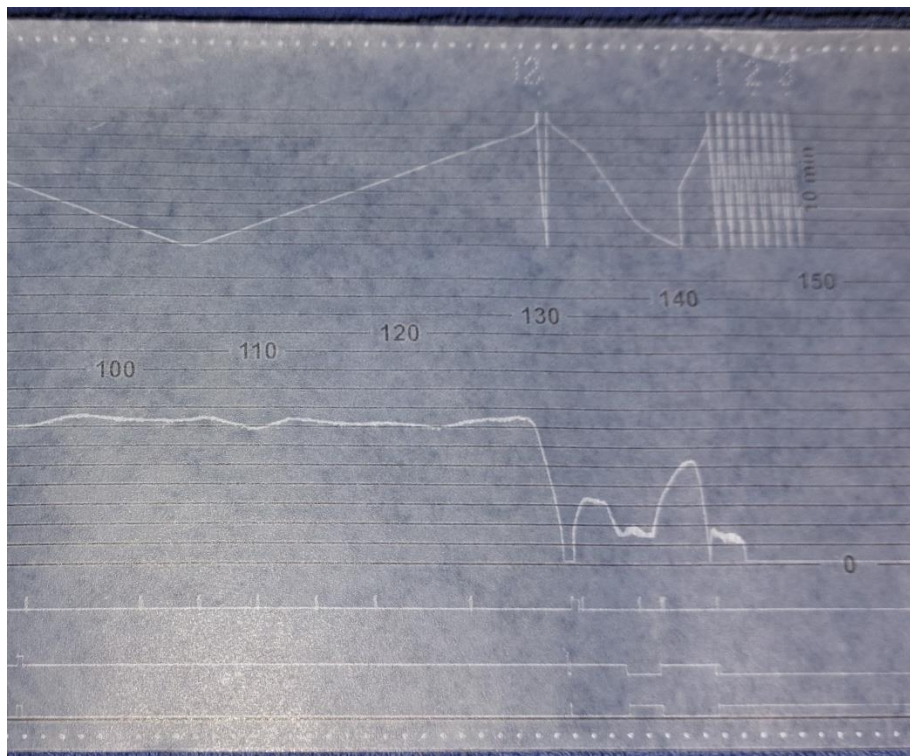
5. ábra: a mozdony menetíró szalagjának képe

A mozdony menetíró regisztrátumát és MFB adatait a 5. ábra és 6. ábra mutatja be.
