Agencija za istraživanje nesreća u zračnom, pomorskom i željezničkom prometu  
Odjel za istrage nesreća u željezničkom prometu

## **KONAČNO IZVJEŠĆE**

### **Nesreća vlaka broj 4717 u kolodvoru Pula na pruzi oznake R101, dana 14.01.2023.**

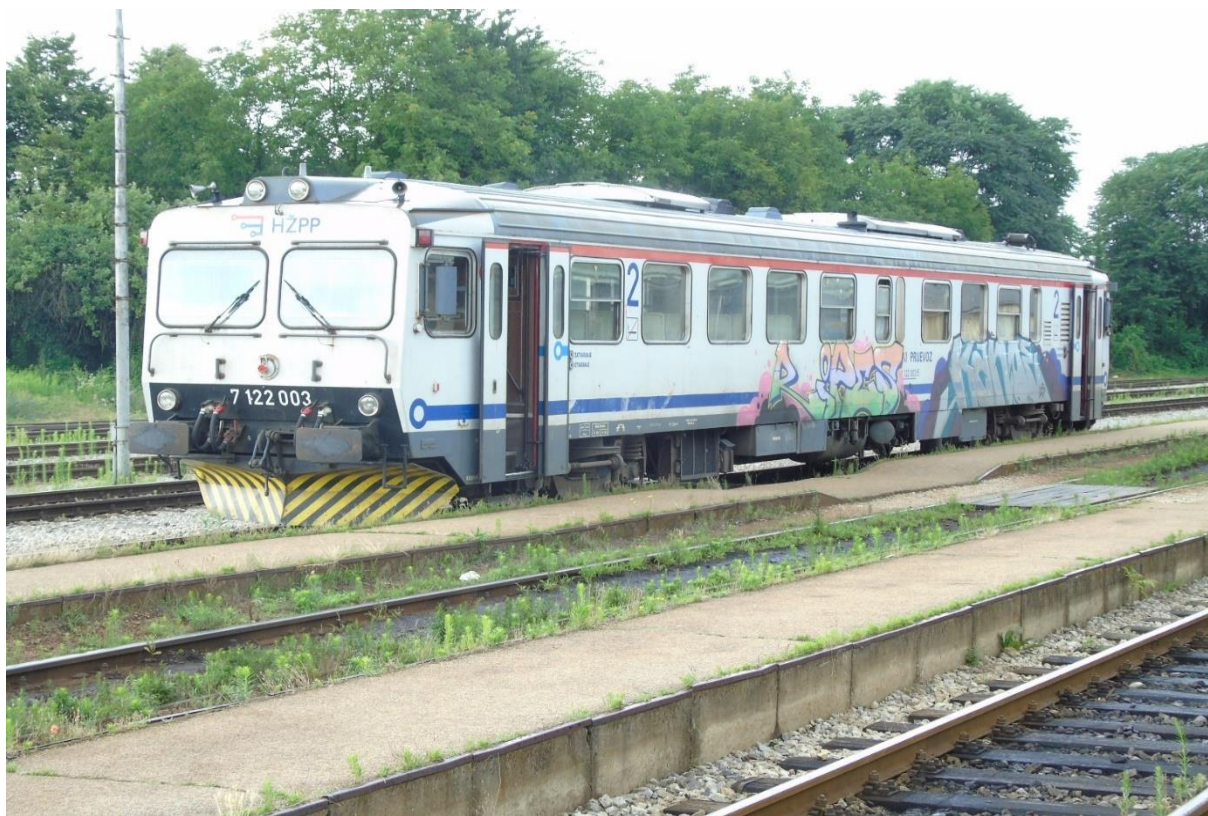
Slika 3. Dizel motorni vlak serije 7122 (Izvor slike: AIN)

U navedenoj nesreći sudjelovao je putnički vlak broj 4717 – dizel motorni vlak serije 7122, FIAT-KALAMAR (95 78 7122 024-1).
