# RAPPORT BANE 2024/01

## *Avsporing ved Heskestad på Sørlandsbanen 4. november 2022*

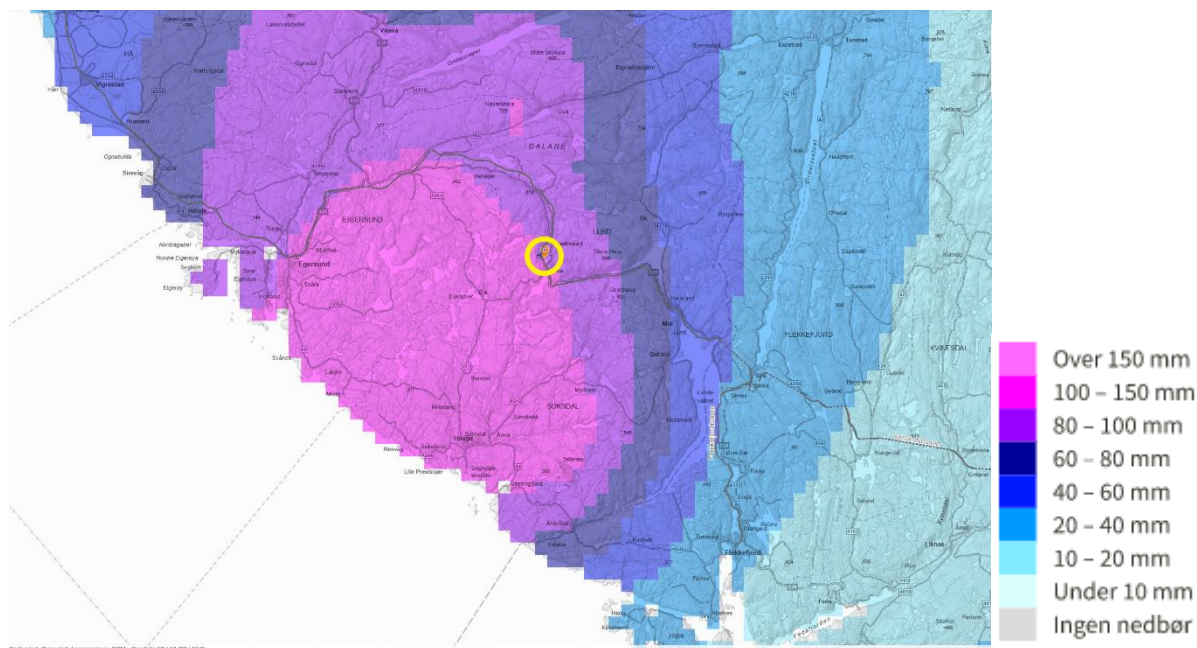
Kartet i figur 7 viser interpolerte verdier for døgnnedbør for selve skredlokaliteten, markert med en gul ring. Her ser man at lokaliteten befinner seg i et område hvor nedbøren har vært mellom intervallene 80–100 mm og 100–150 mm nedbør siste døgnet fram til 4. november kl. 0600.

Figur 7: Kart med nedbørområde for døgnet fram til 04.11. kl. 0600. Kilde: NVE/Senorge.no

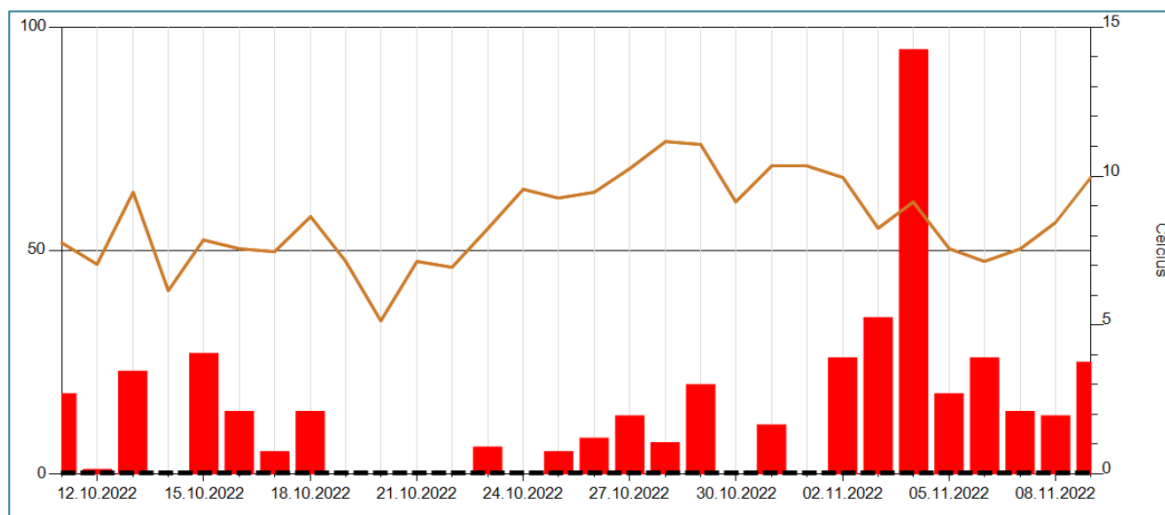
Figur 8: Meteorologiske data (interpolerte verdier for døgnnedbør (røde stolper) og temperatur (brun linje)) for Heskestadvatnet for ukene før skredet. Kilde: Xgeo.no

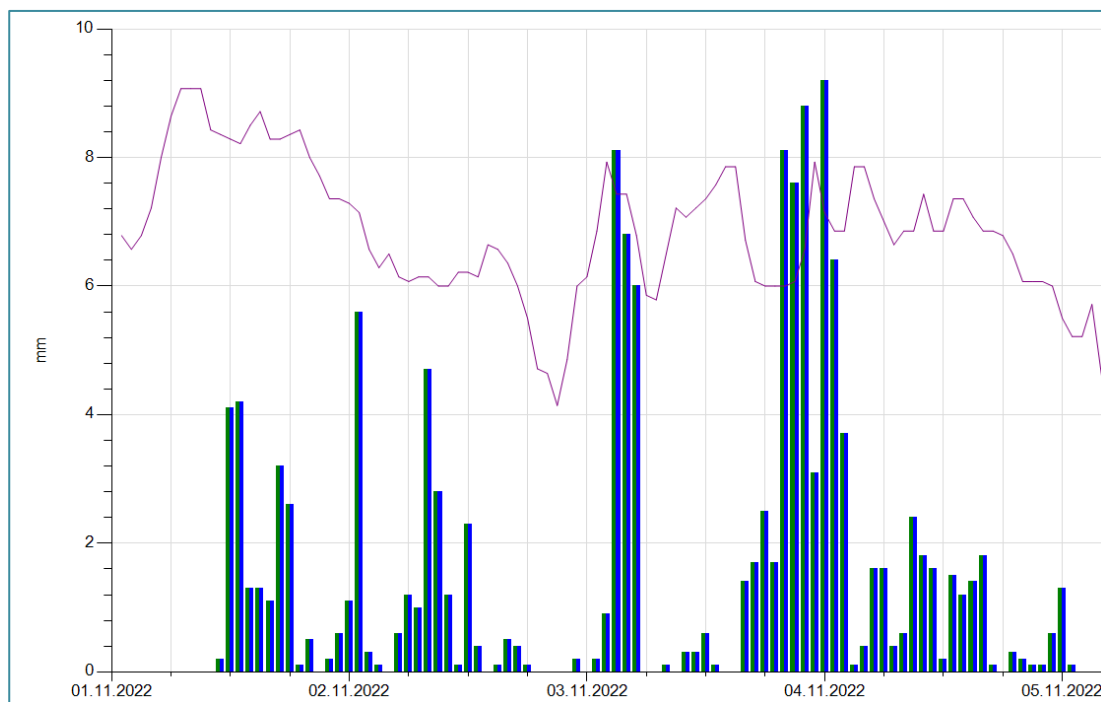
Figur 9: Meteorologiske data fra nærmeste målestasjon (Eik-Hove) for dagene før skredet. Blågrønne stolper viser timesnedbør, fiolett linje viser temperatur. Kilde: Xgeo.no

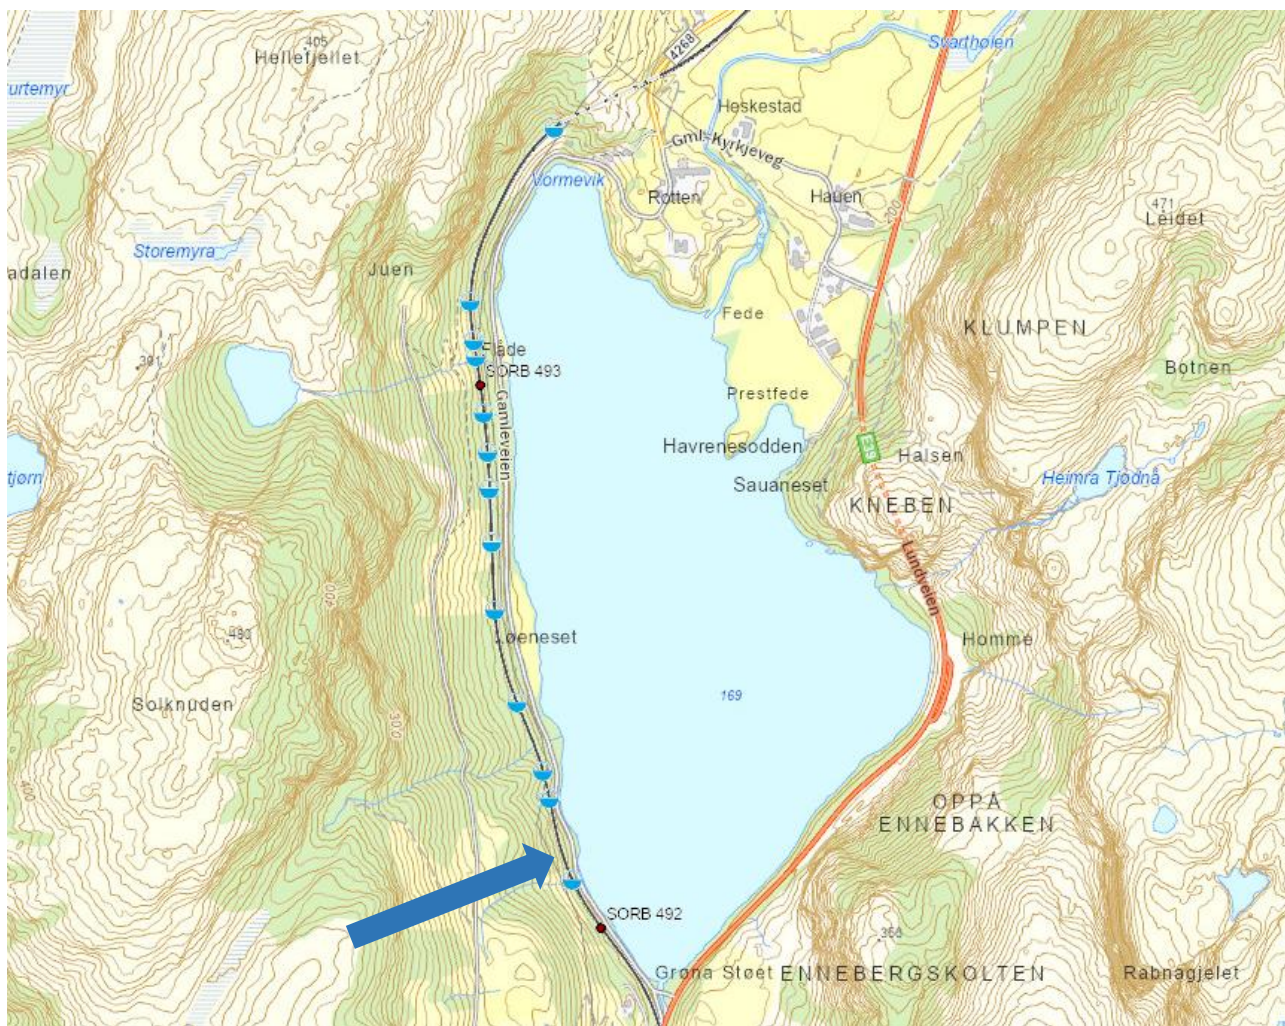
Figur 12: Heskestadlia ligger langs jernbanen på veststiden av sporet. Pilen viser skred-/avspøringsstedet. Det er totalt 13 stikkrenner under sporet langs denne strekningen, vist med blå halvsirkler. Kart: Bane NOR SF/Banekart. Påtegninger: SHK

Nederst i skråningen mot jernbanen befinner det seg en gammel støttemur. Muren var ikke registrert som et objekt i BaneData (kap. 1.10.2.4). Den er gammel, og var skjult av gress og jord inntil skredet gikk. Muren fremsto som uskadet etter skredet.

28. oktober 2021 gikk det et mindre skred/utglidning på nesten samme sted langs linja, omtrent 50 meter lengre nord. Skredet ble oppdaget da Spordrift gjennomførte en ekstravisitasjon av linjen grunnet store nedbørmengder. Spordrift sitt kjøretøy, en LTR 17, kjørte inn i skredmassene som besto av jord, stein og vann. Sammenstøtet medførte kun mindre skader på kjøretøyet. Det var registrert mye nedbør også i forkant av dette skredet. Havarikommisjonen er ikke kjent med at det ble gjennomført videre tiltak på stedet som følge av denne hendelsen.

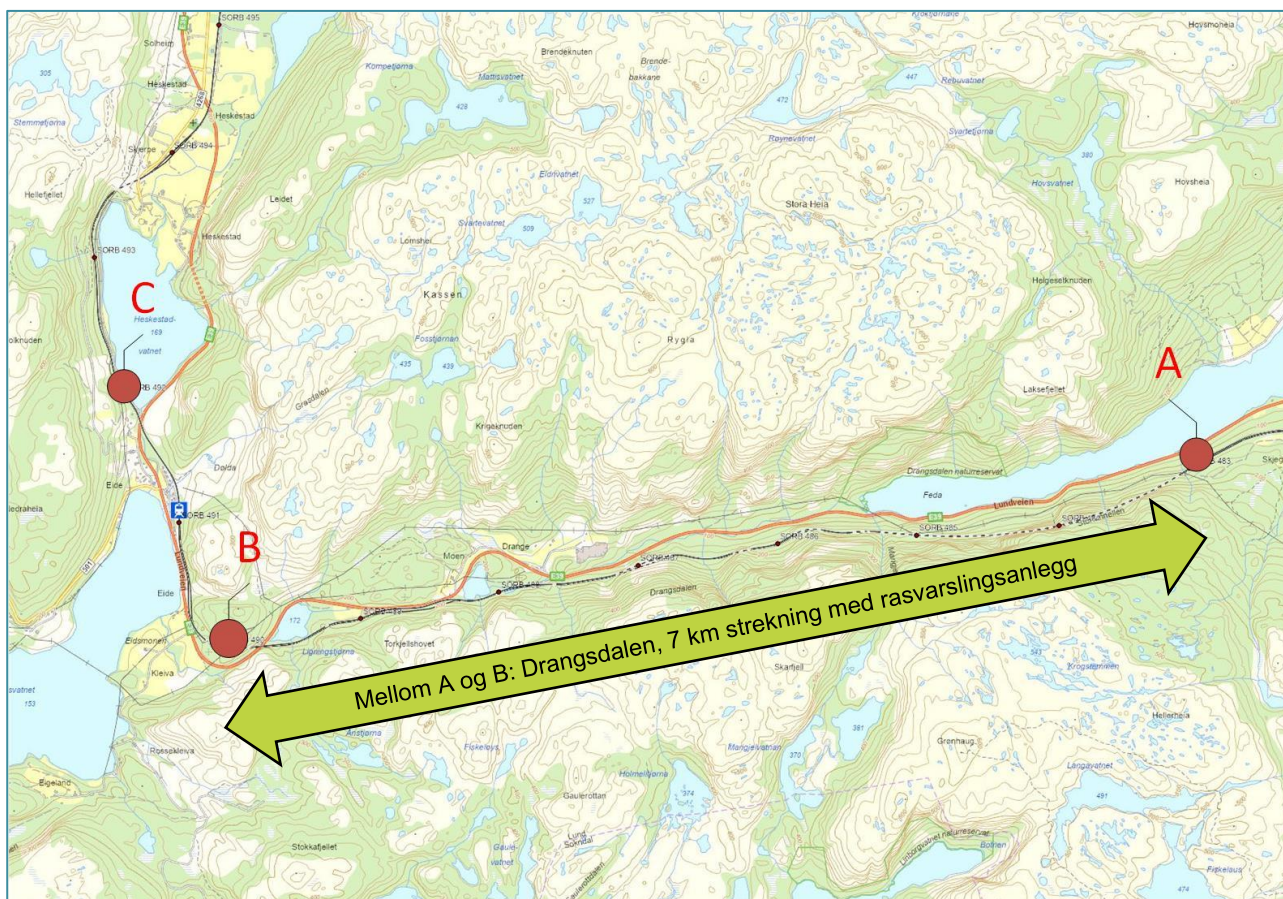
Figur 14: Kartet viser hvor det finnes rasvarslingsanlegg (km 483–490) mellom A og B. Skredet gikk ved C (km 492). Kart: Banekart, Bane NOR SF med påtegninger av SHK
