## AVIZ

## **RAPORT DE INVESTIGARE**

al accidentului feroviar produs la data de 29.12.2022, pe raza de activitate a Sucursalei Regionale CF Timișoara, în stația CFR Timișoara Est, în circulația trenului de marfă nr.66644 028 (aparținând operatorului de transport feroviar SC Grup Feroviar Român SA), pe zona schimbătorului de cale nr.45, prin deraierea de primele 3 osii a celui de-al 13-lea vagon din compunerea trenului

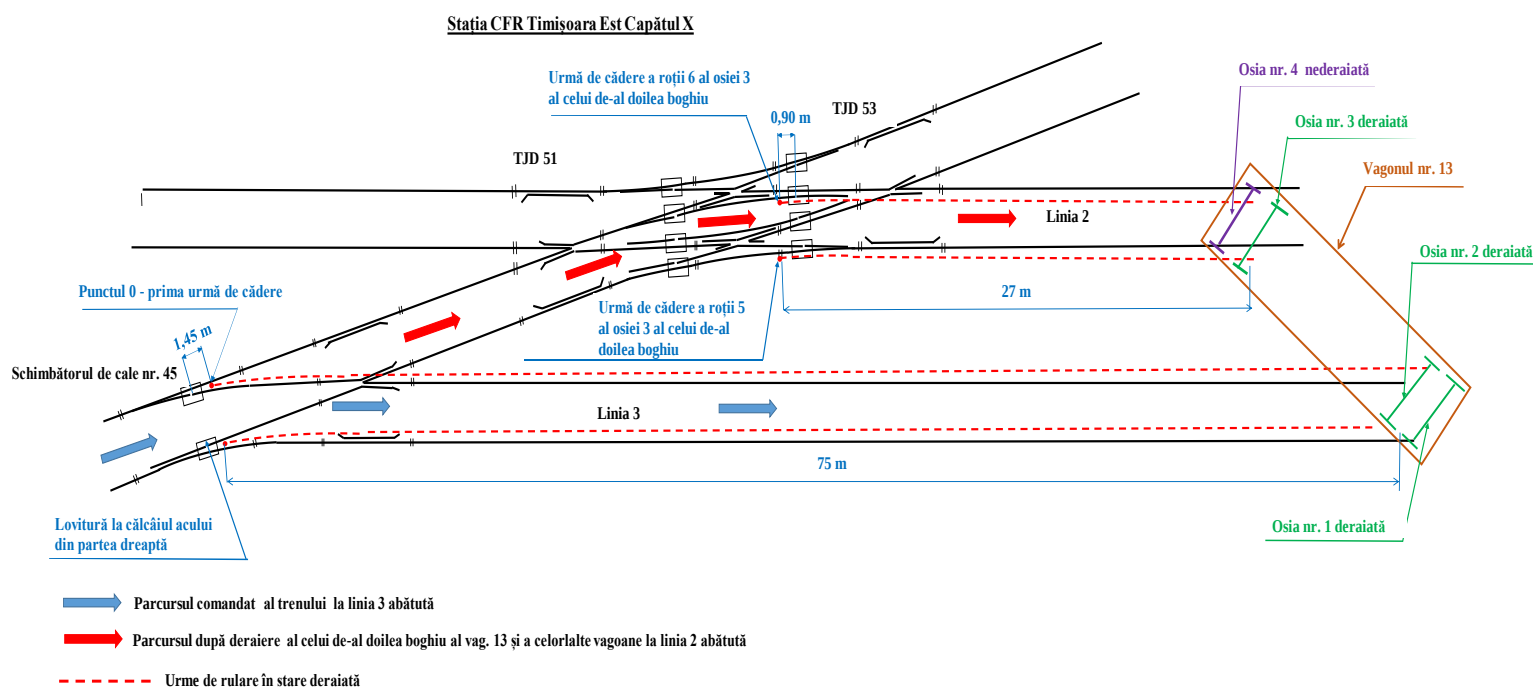
Figura nr.2 – Reprezentarea schematică a zonei pe care s-a produs accidentul feroviar

atacat pe la vârf (macazul nr.35 fiind manevrat în abatere, deviație spre stânga în sensul de mers) și schimbătorul de cale nr 45 atacat pe la vârf (macazul nr.45 a fost manevrat în abatere cu acces la linia 3 deviație spre dreapta în sensul de mers).

Trenul a depășit semnalul de intrare, a atacat pe la vârf macazul nr.35, apoi a atacat tot pe la vârf macazul nr.45 unde roata nr.2 (din partea dreaptă a primei osii) a escaladat acul curb. În aceste condiții roata nr.1 (din partea dreaptă a primei osii), a produs deformarea eclisei speciale și ruperea pivotului acului drept, întredeschiderea/deszăvorârea acului curb și modificarea parcursului către linia 2, conducând la înscrierea boghiului nr.2 al vagonului nr.83536654463-2 și a următoarelor vagoane ale trenului nr.66644 028 pe acest parcurs. În momentul când primul boghiu al vagonului nr.83536654463-2, al 13-lea de la siguranță, a depășit călcâiul macazului nr.45 cu 1,45 m, roțile 1 și 2 al primei osii în sensul de mers au căzut în partea dreaptă, roțile 3 și 4 au căzut în partea stângă a sensului de mers.

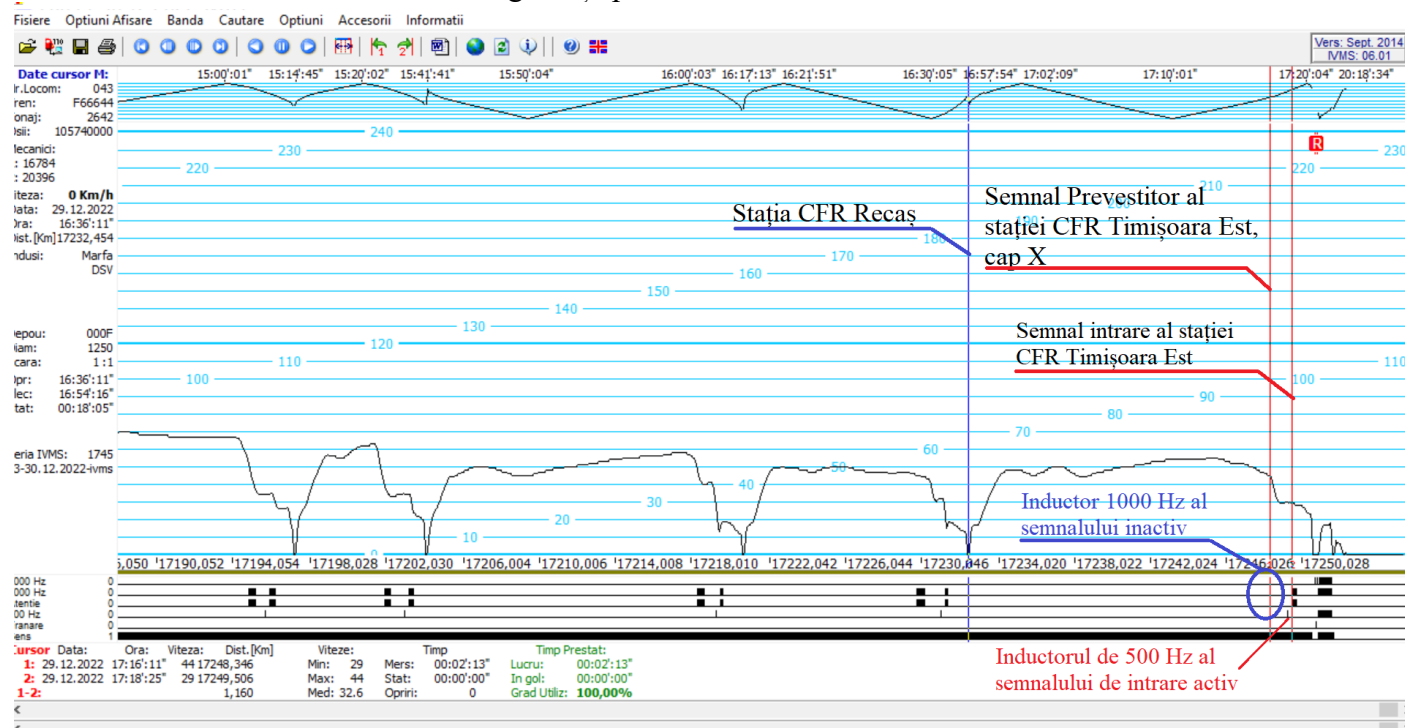
Figura nr.3 – Diagrama de viteză pe distanța Recaș- Timișoara Est

- Trenul a trecut peste semnalul de intrare la ora 17:18:25” cu viteza de 29 km/h;
- Viteza trenului a scăzut de la 29 Km/h la 24 Km/h, viteză care era în momentul trecerii vagonului nr.83536654463-2, al 13-lea de la siguranță peste schimbătorul de cale nr.45;

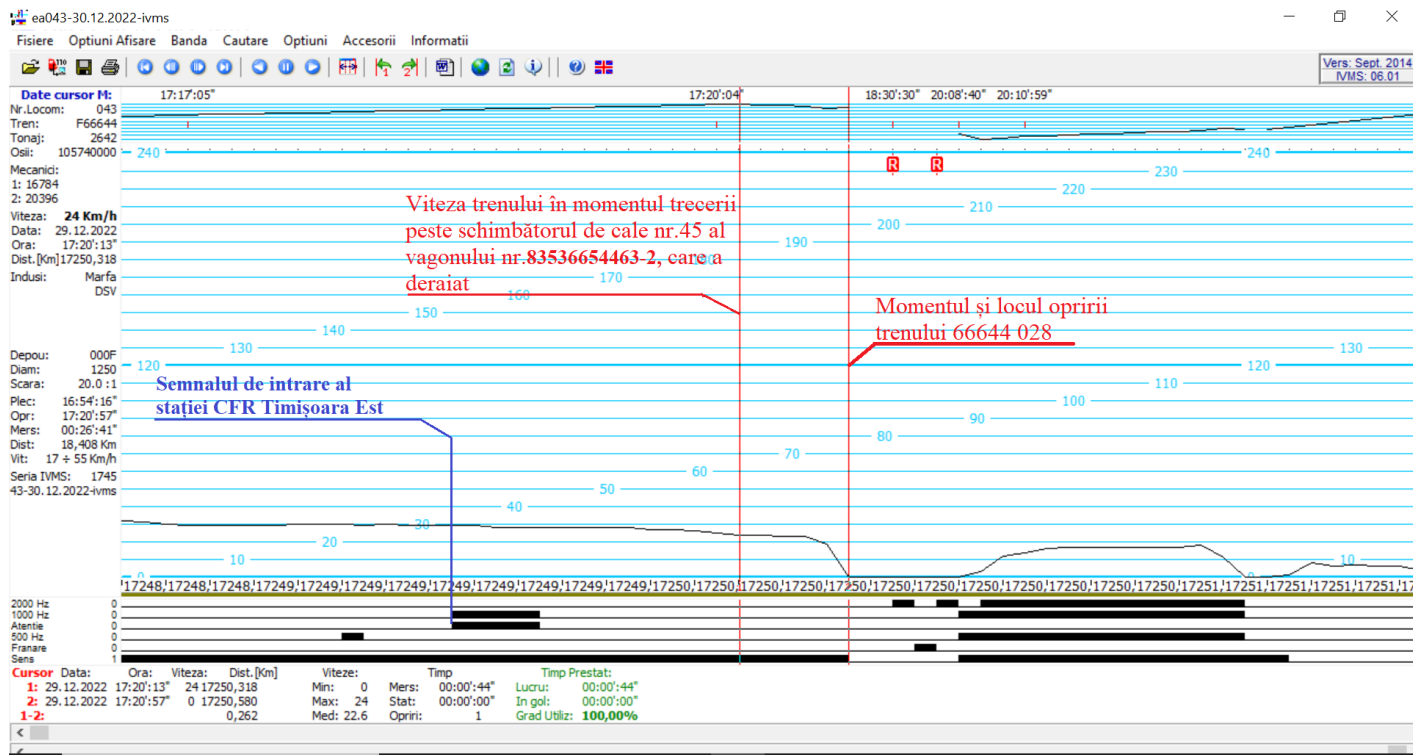
Figura nr.4 – Diagrama de viteză în stația Timișoara Est

- Inductorul de 500 Hz aferent, poziționat la 200 m înaintea semnalului de intrare a fost activ, inductorul de 1000 Hz, al semnalului de intrare a fost activ, în concluzie semnalul de intrare a avut indicația „două lumini de culoare galbenă”;

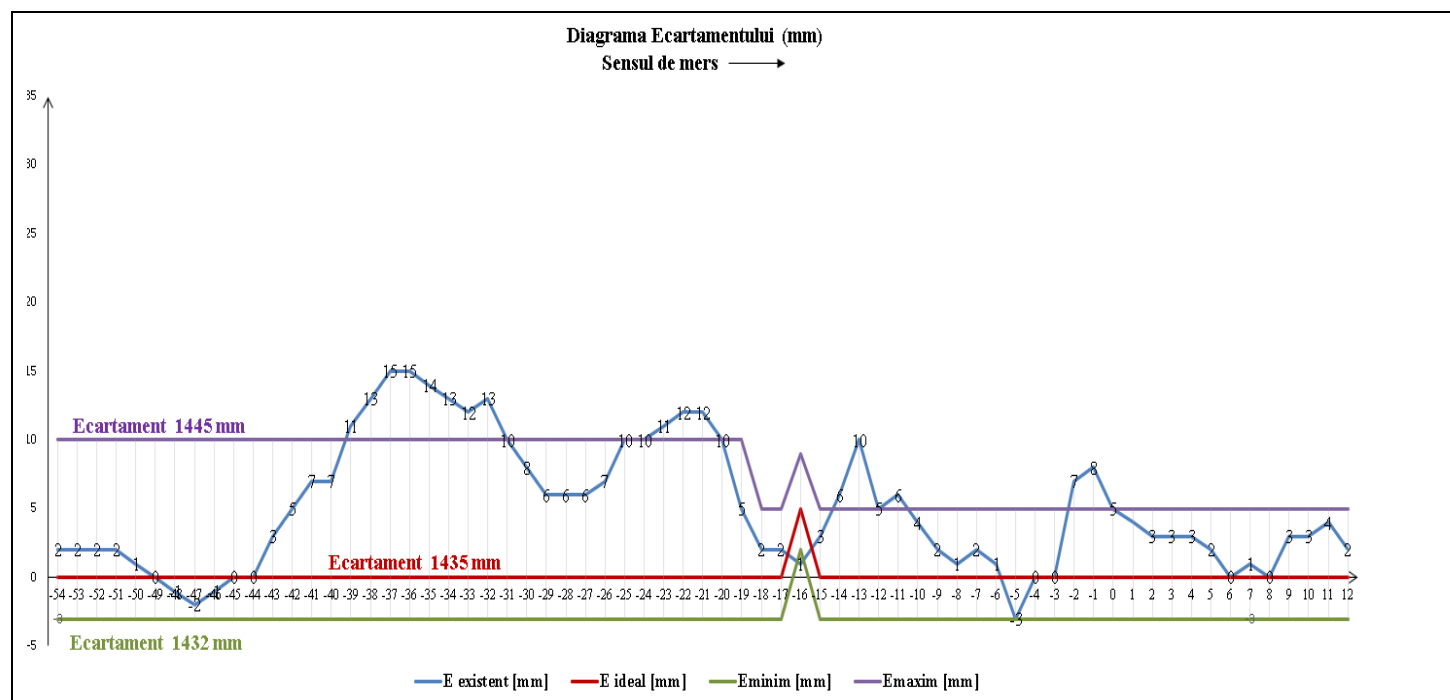
Figura nr. 1 - Diagrama ecartamentului

| Schimbătorul de cale<br>nr. 45 | Prima<br>Joantă | Vârful<br>acului | Călcâiul<br>acului<br>directă | Călcâiul<br>acului<br>abătută | Mijlocul<br>curbei<br>liniei<br>abătute | Vârf inimă<br>de<br>încrucișare<br>linie directă | Vârf inima<br>de<br>încrucișare<br>linie<br>abătută |
|---|---|---|---|---|---|---|---|
| Ecartament (mm) | 4 | 2 | 5 | 7 | 3 | 2 | -1 |

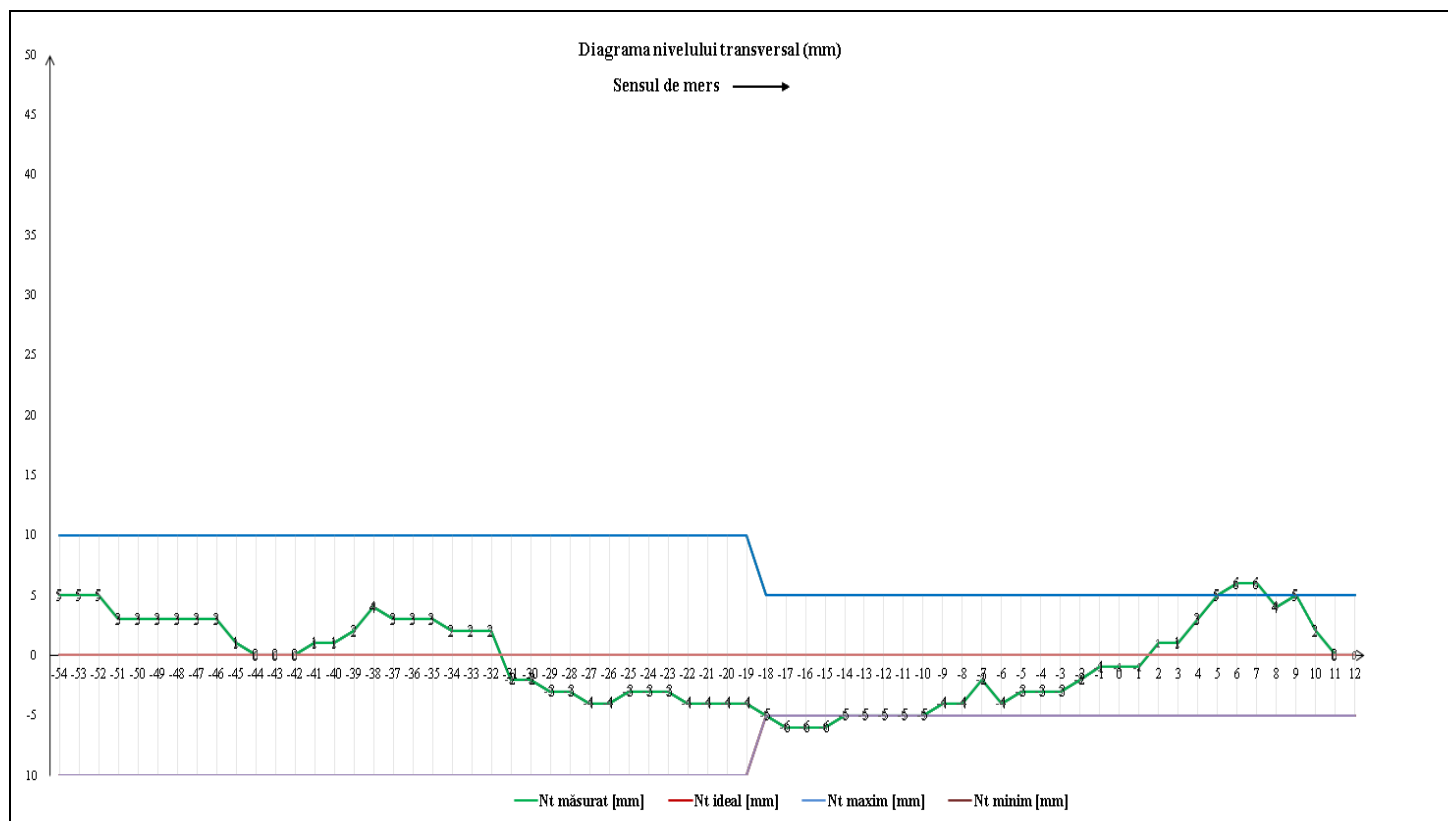
Figura nr.2 - Diagrama nivelului transversal

| Schimbătorul de cale<br>nr. 45 | Prima<br>Joantă | Vârful<br>acului | Călcâiul<br>acului<br>directă | Călcâiul<br>acului<br>abătută | Mijlocul<br>curbei<br>liniei<br>abătute | Vârf inimă<br>de<br>încrucișare<br>linie directă | Vârf inima<br>de<br>încrucișare<br>linie<br>abătută |
|---|---|---|---|---|---|---|---|
| Nivel transversal (mm) | -3 | -5 | -1 | -2 | 0 | 13 | 0 |

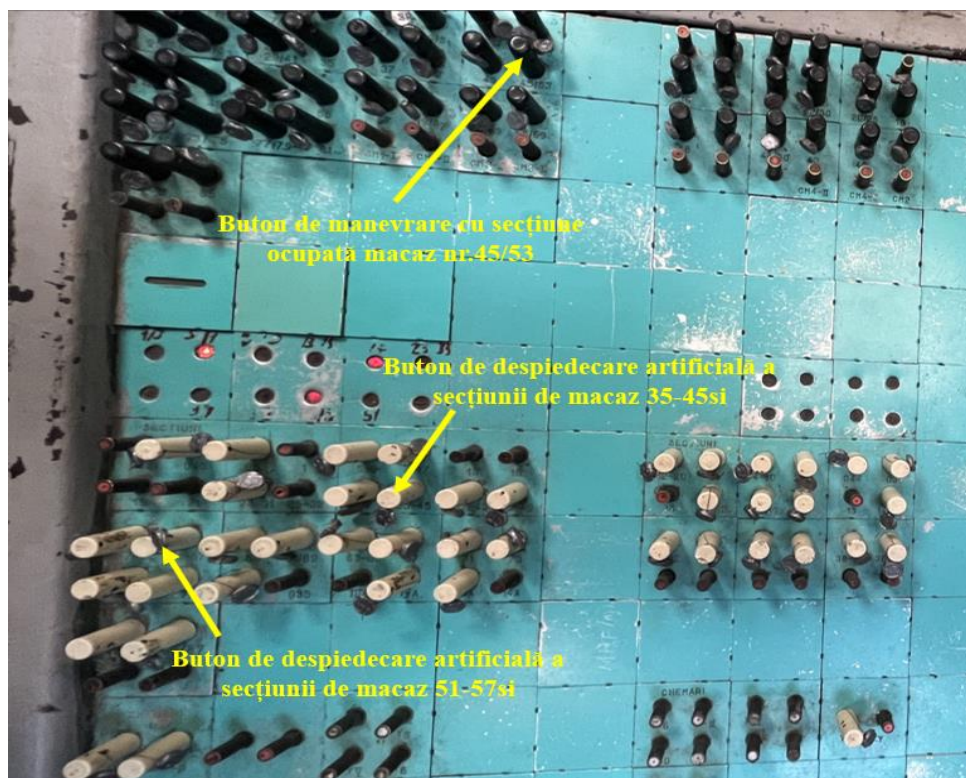
- Capacele butoanelor de manevrare cu secțiune ocupată a macazurilor nr.35, 45/53, și 51, sigilate cu plumbi de control cu inițiale CT;
- Capacele butoanelor de despiyecare artificială a secțiunilor IVA, 35-45SI, 51-57SI, 3C sigilate cu plumbi de control cu inițiale CT; ( foto nr.14).

*Foto nr.14 Pupitrul despiyecări artificiale DA*
