## RAPORT DE INVESTIGARE

privind accidentul feroviar produs la data de 07.01.2023, ora 02:24, pe raza de activitate a Sucursalei Regionale CF Cluj, secția de circulație Războieni – Cluj Napoca (linie dublă, electrificată), în stația CFR Câmpia Turzii, în circulația trenului de marfă nr.56004, prin deraierea vagonului nr.31537982021-2, de ambele osii ale celui de-al doilea boghiu, în sensul de mers.

*Raport de investigare final  
04 ianuarie 2024*

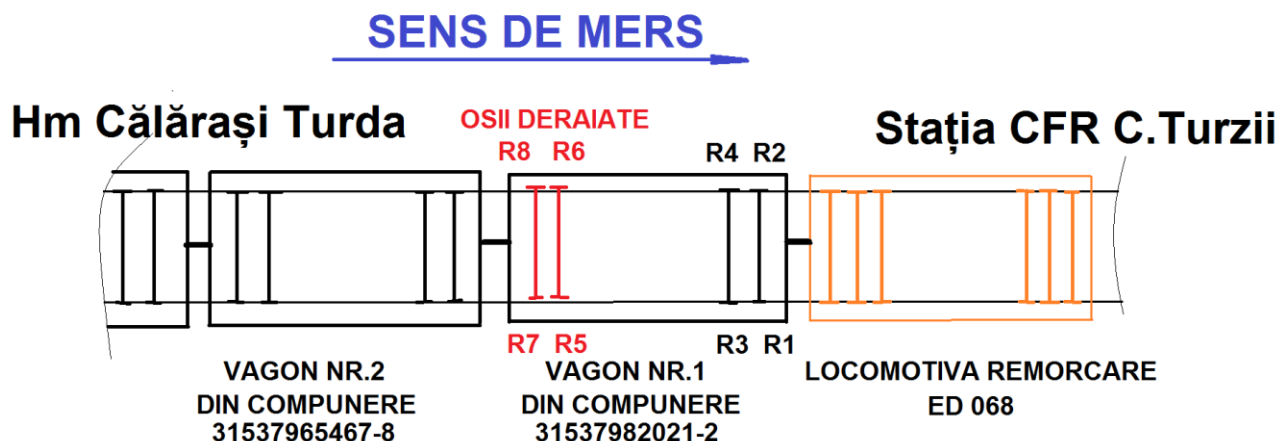
Deraierea s-a produs prin escaladarea flancului activ al ciupercii șinei din partea stângă, pe diagonala 19 – 65 înainte cu 0,5 m de axul pasajului, de către roțile din partea stângă ale celui de-al doilea boghiu al vagonului urmată de căderea acestora în exteriorul căii, și de căderea în interiorul căii a roților corespondente din partea dreaptă.

Trenul de marfă nr.56004, a circulat cu primul vagon deraiat o distanță de aproximativ 36 m.

**Imaginea nr.2 – poziția vagonului deraiat în compunerea trenului**
