Untersuchungsbericht

Aktenzeichen: BEU-uu2020-09/004-3323

Gefährliches Ereignis im Eisenbahnbetrieb

Zugentgleisung, 05.09.2020, Bf Köln Eifeltor

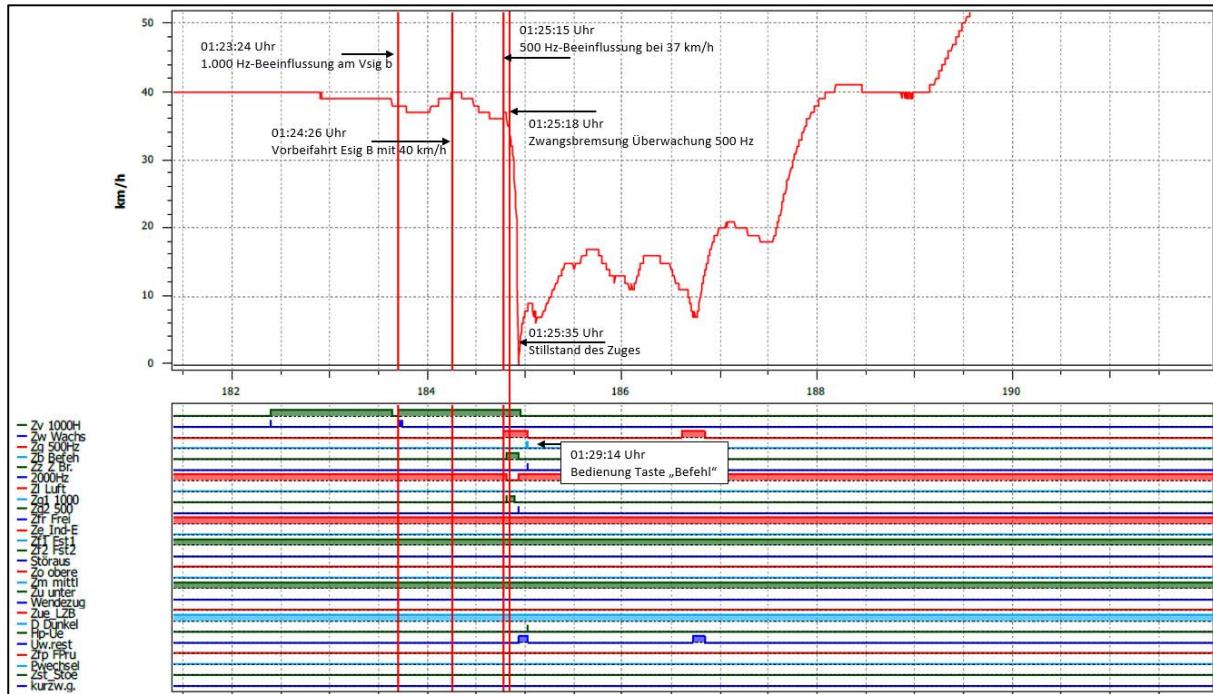
Abbildung 7: Grafische Auswertung der EFR-Daten von GS 60711

Um 01:28:02 Uhr setzte der Tf die Fahrt fort und beschleunigte seinen Zug langsam. Um 01:29:14 Uhr wurde bei einer Geschwindigkeit von ca. 8 km/h die Bedienung der Taste „Befehl“ registriert. Diese Bedienung geschah für die Vorbeifahrt des Zuges am haltzeigenden Hs 11^{III}. Der Tf beschleunigte den Zug bis auf eine Geschwindigkeit von ca. 21 km/h und fuhr durch den Bf Köln Eifeltor weiter in Richtung Andernach aus. Die nachfolgende Abbildung zeigt die grafische Auswertung der EFR-Daten.

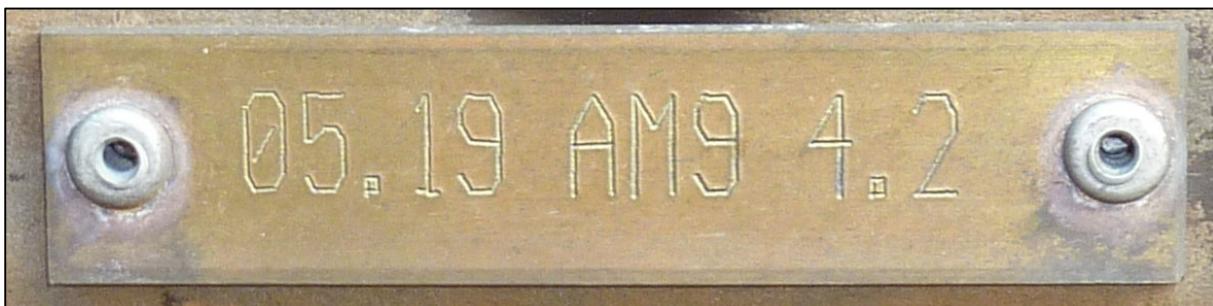
Abbildung 9: Revisionsanschrift

Aus den der BEU vorgelegten Instandhaltungsunterlagen war ersichtlich, dass, zuletzt am 09.05.2019, eine Revision mit Umfang G4.2 in Maschen durchgeführt wurde. Der Instandhaltungsauftrag beinhaltete Arbeiten an der Drehpfanne einschließlich einer Sichtprüfung des Drehpfannenoberteils. Das Drehgestell wurde zur Durchführung der Revisionsarbeiten vom Wagenkasten getrennt und die Drehpfanne gereinigt. In den Instandhaltungsunterlagen wurden bei dieser Revision keine Hinweise auf Schäden oder Mängel dokumentiert. Laut Instandhaltungsplan war die nächste Revision für den 09.05.2025 angesetzt.

Nachfolgende Abbildung zeigt die Revisionsanschrift, welche sich auf dem Untersuchungsschild am Längsträger des Wagens befand.
