# Untersuchungsbericht

Aktenzeichen: BEU-uu2020-01/018-3323

## Gefährliches Ereignis im Eisenbahnbetrieb

| Betriebsstelle: | Bf Griesen (Oberbay) |

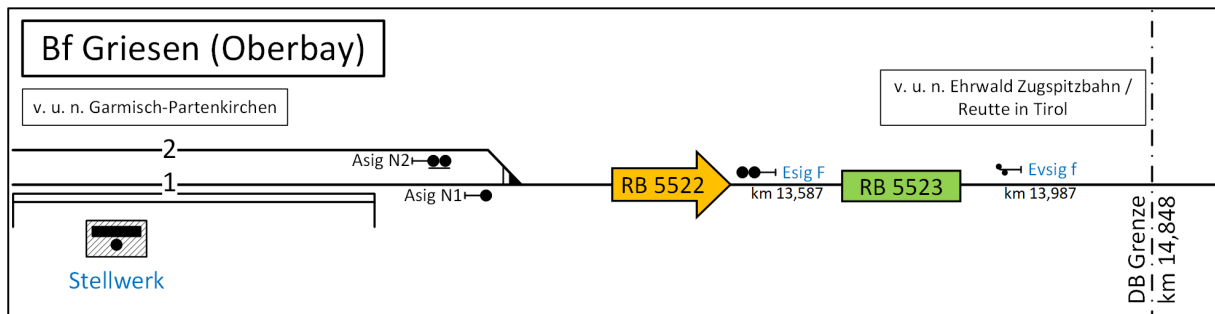
Abbildung 2: Gleislageskizze<sup>2</sup>

Die nachfolgenden Abbildungen veranschaulichen die geografische Lage des Ereignisortes sowie die Position der beiden Züge im Bereich des Bf Griesen (Oberbay) nach dem Stillstand.
