***Prezentul Aviz face parte integrantă din Raportul de investigare al accidentului feroviar produs în data de 28.02.2023, în circulația trenului de marfă nr.67815 aparținând operatorului de transport feroviar de marfă SC CER FERSPED SA, pe raza de activitate a Sucursalei Regionale de Căi Ferate Brașov, secția de circulație Brașov – Sighișoara (linie dublă electrificată), între stația CFR Apața și halta de mișcare Augustin, prin deraierea celei de a treia osii în sensul de mers, a vagonului nr.33535320819-2 aflat al 8-lea în compunerea trenului.***

## RAPORT DE INVESTIGARE

privind accidentul feroviar produs în data de **28.02.2023**, pe raza de activitate a Sucursalei Regionale de Căi Ferate Brașov, între stația CFR Apața și halta de mișcare Augustin, prin deraierea celei de a treia osii în sensul de mers a vagonului nr.33535320819-2, poziționat al 8-lea în compunerea trenului de marfă nr.67815

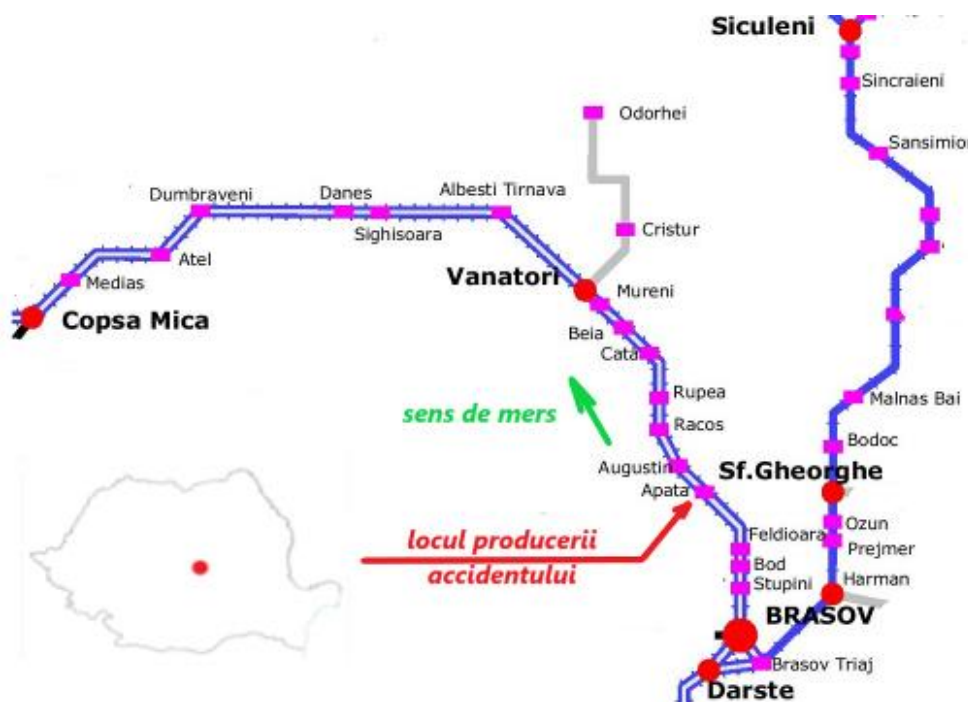
*Figura nr.1*

În data de **28.02.2023**, în timpul circulației trenului de marfă nr.67815 între stația CFR Apața și Hm Augustin – *figura nr.1*, pe o porțiune de linie în curbă cu deviație stânga în sensul de mers – *foto nr.1*, s-a produs frânarea de urgență a trenului ca urmare a descărcării aerului din conducta generală.

După oprirea imediată a trenului, ca urmare a verificărilor efectuate, s-a constatat că al 8-lea vagon din compunere cu nr.33535320819-2 era deraiat de a treia osie în sensul de mers, roțile aflându-se la o distanță de circa 40 cm de șine.

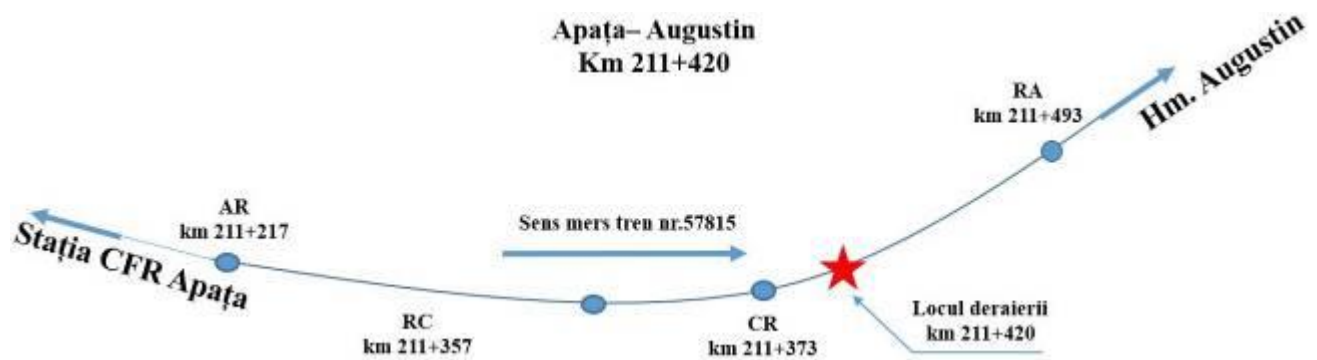
Figura nr.3

Porțiunea de linie pe care s-a produs accidentul: linie curentă dublă, pe firul II de circulație, firul I de circulație fiind închis pentru lucrări de reabilitare coridor IV Pan European, electrificată, înzestrată cu bloc de linie automat (BLA), cu următoarele caracteristici – figura nr.3:

Măsurătorile la ecartament și nivelul transversal al căii au fost efectuate cu tipar tipul „Geizmar” nr.40311 având verificarea metrologică în termen de valabilitate.

Valorile rezultate în urma măsurătorilor efectuate nu au scos în evidență defecte care să fi influențat în vreun fel producerea accidentului.
