## **Závěrečná zpráva o výsledcích šetření mimořádné události**

Nedovolená jízda vlaku Sp 2070 za návěstidlo L1 s návěstí zakazující jízdu a vjetí do postavené vlakové cesty pro vlak Sp 2071 v železniční stanici Vlastec

## **Accident and incident investigation report**

Unauthorized movement (SPAD) of the regional passenger train No. 2070 behind the main signal device L1 and entry to the train route for the regional passenger train No. 2071 at Vlastec station

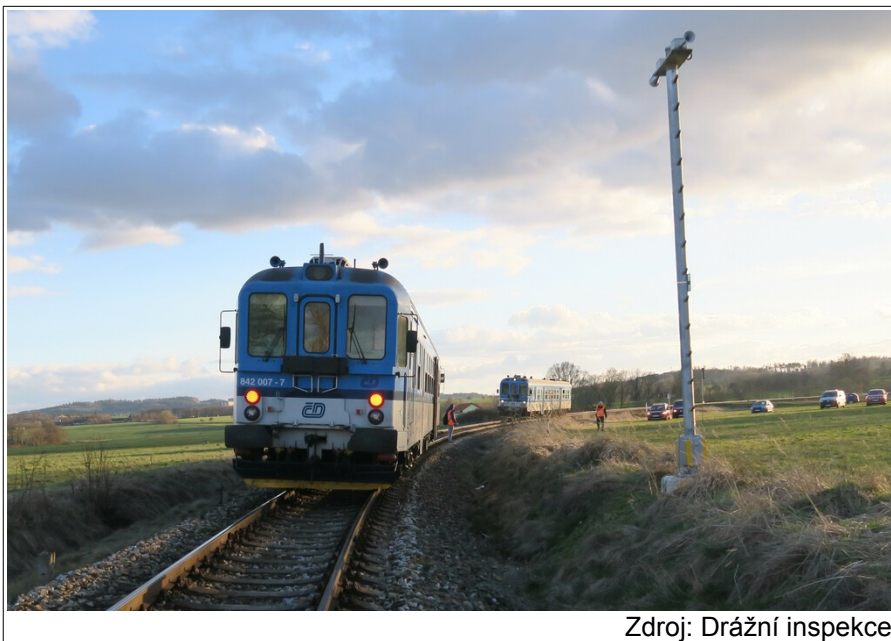
| Popis události: | nedovolená jízda vlaku Sp 2070 za úroveň hlavního (odjezdového) návěstidla L1 s návěstí „Stůj“ a vjetí do vlakové cesty postavené pro jízdu protijedoucímu vlaku Sp 2071. |
| Dráha, místo: | dráha železniční, kategorie regionální, železniční stanice Vlastec, staniční kolej č. 1, hlavní (odjezdové) návěstidlo L1 v km 45,220. |

- nerespektování návěstí „Stůj“ hlavního (odjezdového) návěstidla L1 železniční stanice Vlastec strojvedoucím vlaku Sp 2070.

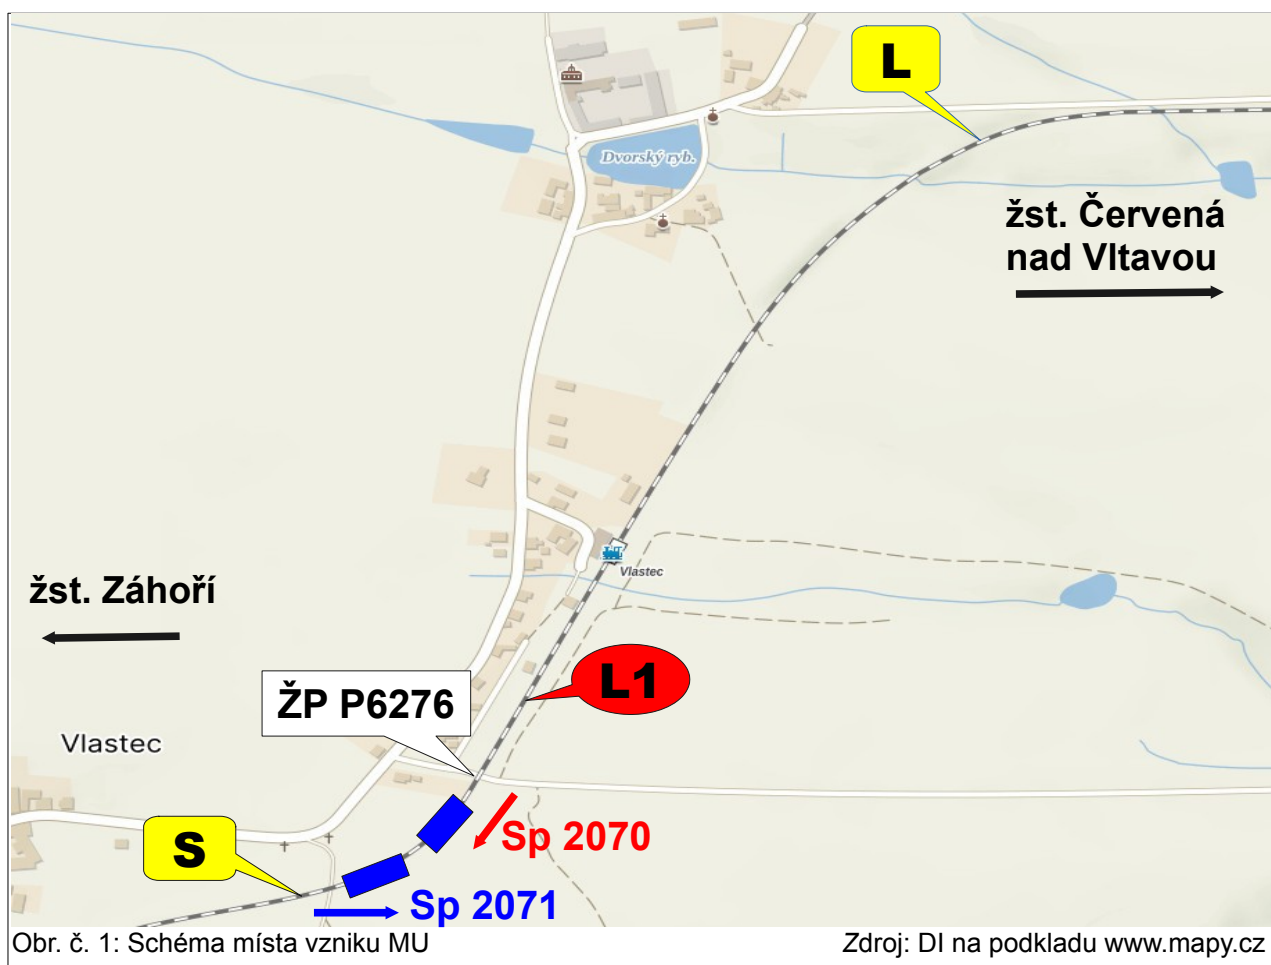
Žst. Vlastec leží v km 44,985 na dráze železniční, regionální, Tábor – Písek. V přilehlých mezistaničních úsecích je dráha jednokolejná. V žst. Vlastec jsou dvě dopravní koleje (SK č. 1 a 3) a manipulační kolej (SK č. 2).
