## Redegørelse 2023-163

**Sporet imellem Roskilde og Viby Sjælland hævede sig over de tilladte grænseværdier i forbindelse med en styret underboring d. 28-02-2023**

**OFFENTLIGGJORT FEBRUAR 2024**

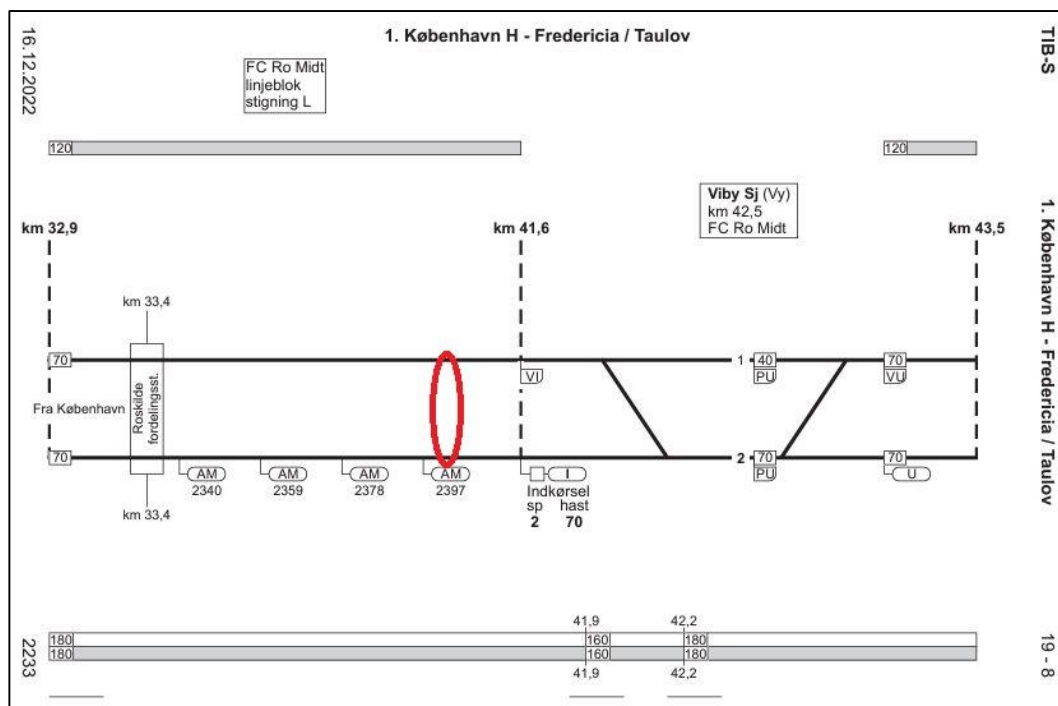
Figur 5. Uddrag af Banedanmarks strækningsoversigt TIB-S 1, køreretning Roskilde - Viby Sj. med angivelse af omtrentligt hændelsessted.
