***Prezentul Aviz face parte integrantă din Raportul de investigare al accidentului feroviar produs în data de 17.03.2023, în circulația trenului de marfă nr.66358 aparținând operatorului de transport feroviar de marfă SNTFM „CFR Marfă” SA, pe raza de activitate a Sucursalei Regionale de Căi Ferate Brașov, secția de circulație Brașov – Sighișoara (linie dublă electrificată), între halta de mișcare Beia și halta de mișcare Cața, prin deraierea de ambele boghiuri a vagonului nr.31533960791-5, aflat penultimul în compunerea trenului.***

## RAPORT DE INVESTIGARE

privind accidentul feroviar produs în data de 17.03.2023, pe raza de activitate a Sucursalei Regionale de Căi Ferate Brașov, între halta de mișcare Beia și halta de mișcare Cața, prin deraierea de ambele boghiuri a vagonului nr.31533960791-5 aflat penultimul în compunerea trenului de marfă nr.66358

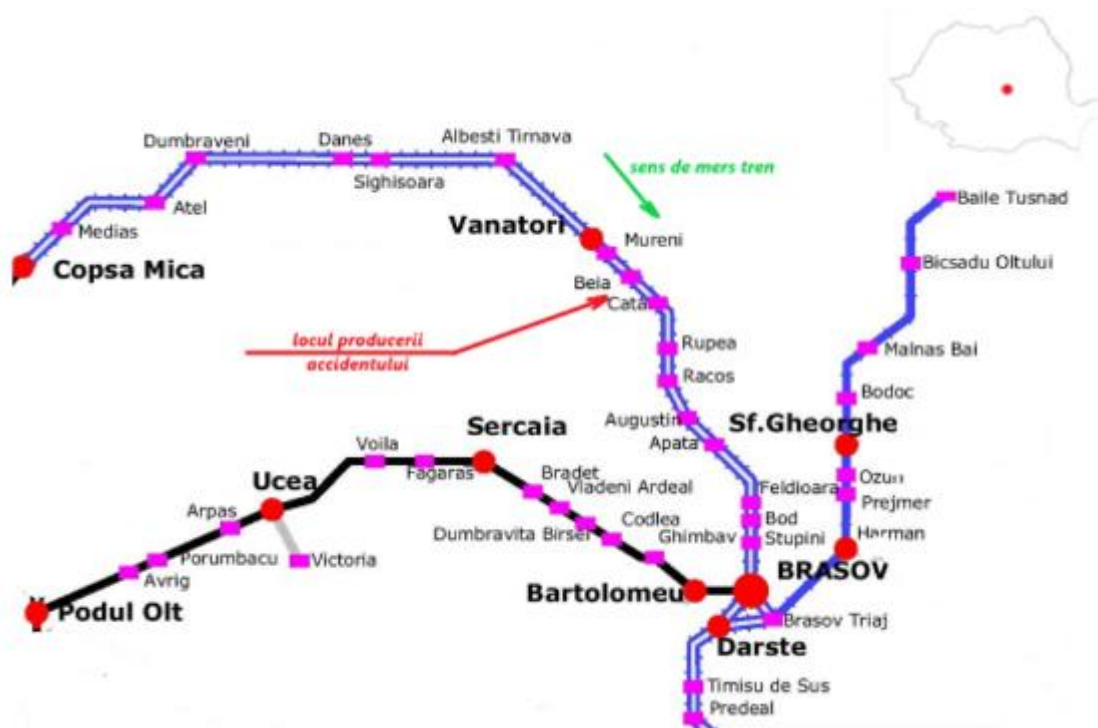
Figura nr.1

În data de **17.03.2023**, în timpul circulației trenului de marfă nr.66358 între Hm Beia și Hm Cața – *figura nr.1*, pe o porțiune de linie în curbă cu deviație dreapta în sensul de mers, în zona contrașinei poziționată înaintea podului de la km.262+858 – *foto nr.1*, s-a produs frânarea de urgență a trenului ca urmare a scăderii presiunii aerului din conducta generală.

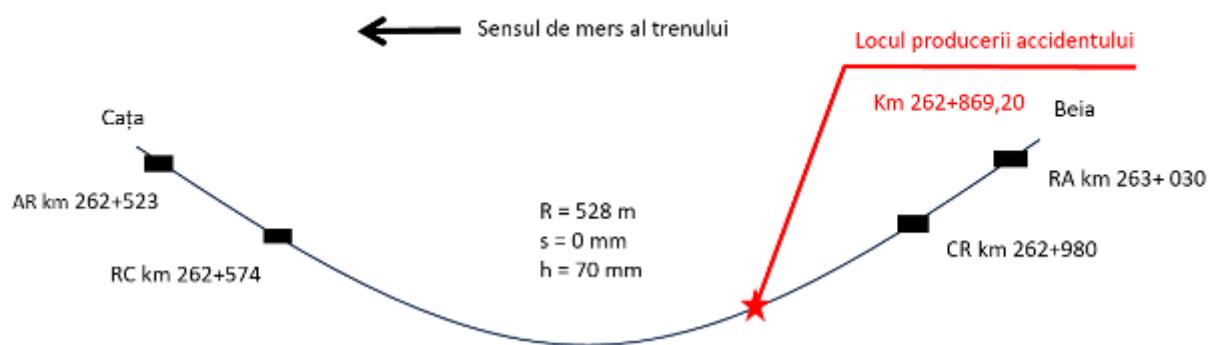
Zona producerii accidentului se află pe secția de circulație Brașov - Sighișoara, linia magistrală 300 firul II de circulație, pe o porțiune de linie în curbă cu deviație dreapta în sensul de mers al trenului, dar în sens invers al creșterii kilometrajului, respectiv km.262+523÷263+030 – *figura nr.2*.

Curba este compusă din mai multe arce de cerc cu raze de R=1061 m, R=685 m, R= 753 m, R= 702 m, R= 528 m, R= 944m, supraînălțare h=70 mm, supralărgire s=0 mm, care se racordează cu aliniamentele adiacente prin intermediul a două curbe de racordare ale căror lungimi sunt de 51 m, respectiv 50 m. Deraierea s-a produs la km.262+869,20, pe curba circulară – *figura nr.2*.

Figura nr.2 - Reprezentarea schematică a curbei pe care s-a produs accidentul feroviar

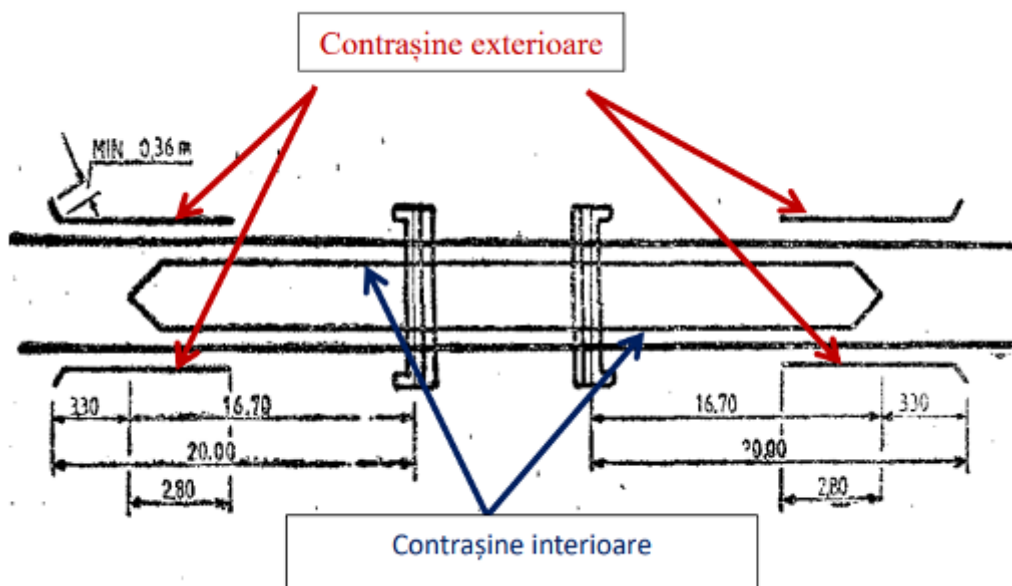
- contrașinele de pe pod se prelungesc și pe terasamente la capetele podului *figura.nr.5;*

- contrașinele se montează în interiorul căii. La capete se vor monta contrașine exterioare;
- extremitățile contrașinelor interioare de pe terasament se îndoaie în plan vertical și se introduc în balast sub nivelul traversei de pe terasament, asigurând izolarea electrică;
- contrașinele pe poduri se vor fixa de traverse din două în două traverse (max. 1200 mm între două prinderi) iar pe terasamente se vor prinde de fiecare traversă din cale.
- contrașinele se vor monta cu 30 mm deasupra suprafeței de rulare a șinelor;
- toleranța la înălțimea contrașinei este de 0 în plus și 30 mm în minus.

Figura nr.5 - Contrașine pe poduri

Având în vedere cele de mai sus și constatările din cap.3.a.5, comisia de investigare consideră că **montarea necorespunzătoare a contrașinei podului pe terasament**, constituie o condiție care a afectat accidentul prin creșterea probabilității de producere, însă a cărui eliminare nu ar fi împiedicat producerea acestuia - capetele libere ale lanțului de ancorare/fixare puteau să agațe și alte elemente constructive ale căii (ex. acul unui schimbător de cale) - motiv pentru care reprezintă **factorul contributiv** al producerii accidentului.

Romanian Railway Safety Authority – ASFR shall ask CNCF ”CFR” SA to make an action plan for reducing the risks of improper assembling of the check rails on the bridges from whole managed infrastructure (see the provisions of art.28, point 14 from the Instruction no.314/1989 of norms and tolerances for the track construction and maintenance-lines with normal gauge).
