## **Závěrečná zpráva o výsledcích šetření mimořádné události**

Srážka vlaku Nex 60204 s protijedoucím vlakem Mn 85012  
v Odbočce Skály

## **Accident and incident investigation report**

Collision of the freight train No. 60204 with the oncoming freight train No. 85012 at  
Odbočka Skály junction point

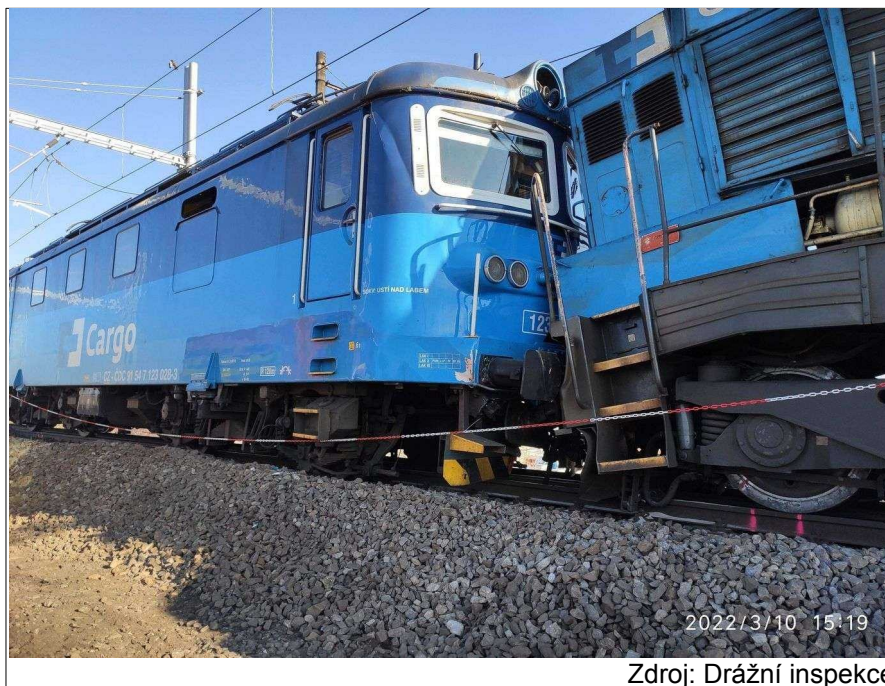
Popis události: nedovolená jízda vlaku Nex 60204 za návěstidlo 1L s návěstí zakazující jízdu, násilné přestavení výhybky č. 1XA, srážka s protijedoucím vlakem Mn 85012 a vykolejení prvních dvou dvojkolí HDV vlaku Nex 60204.

Dráha, místo: dráha železniční, kategorie celostátní, Odbočka Skály, návěstidlo 1L v km 22,607 (12,493), místo srážky v km 12,117.

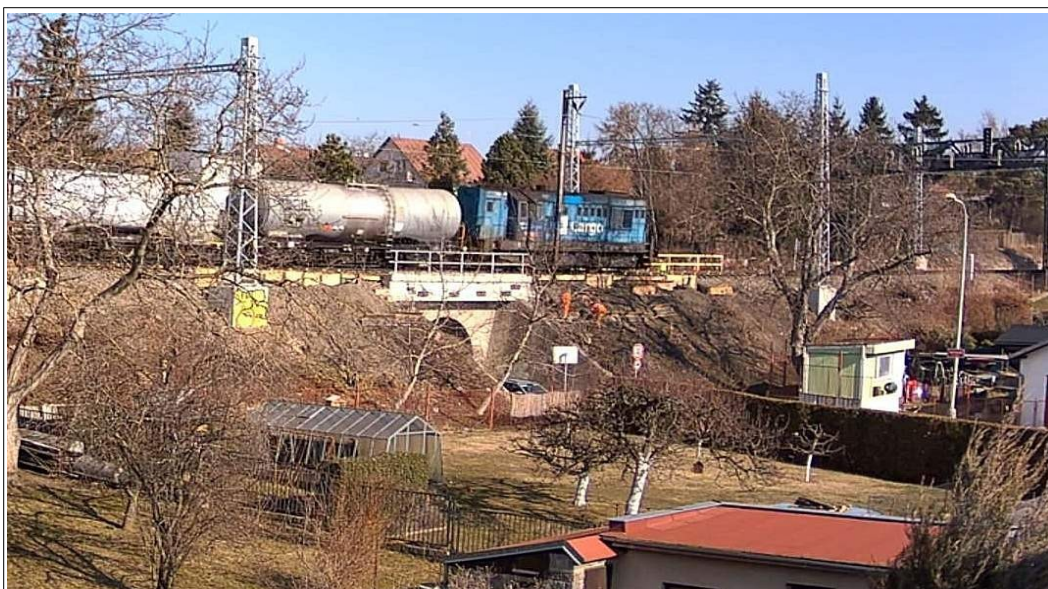
Obr. č. 2: Snímek z videozáznamu – průjezd vlaku Mn 85012 přes rekonstruovaný viadukt a kolem návěstidla 1S na návěstní lávce (vpravo)  
Zdroj: youtube.com

Dle analýzy dat zaznamenaných technologickým počítačem SZZ žst. Praha-Vysočany a Odbočka Skály (bod 3.1.8) obsadil vlak Mn 85012 kolejový úsek 1SK\_S za vjezdovým návěstidlem 1S Odbočky Skály v čase 9:54:07 h. Připočtením doby jízdy od tohoto návěstidla do doby srážky (1:15 min.) byl určen přesný čas srážky 9:55:22 h.

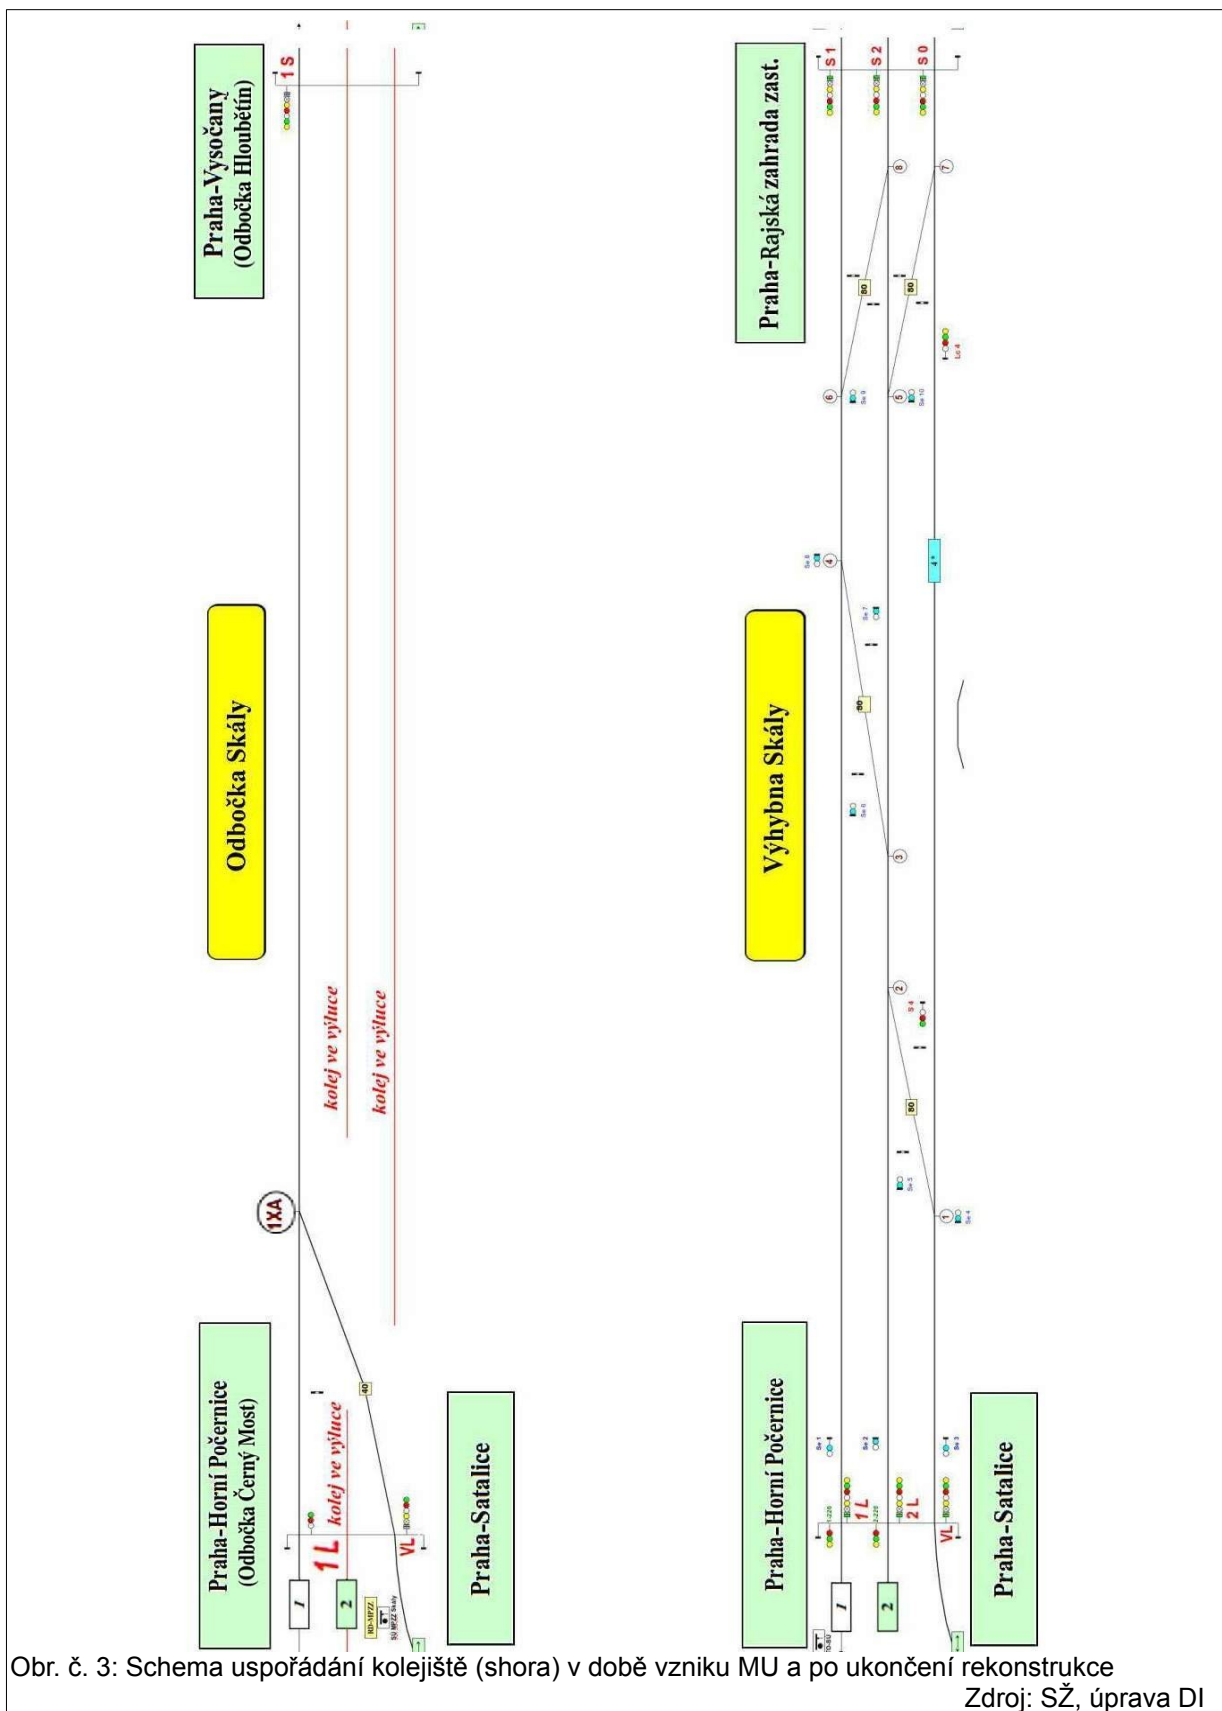
Ke vzniku MU došlo v prostoru Odbočky Skály. Dle etap A1 a B1 ROV 63035, změna č. 1, probíhala rekonstrukce traťových kolejí, trakčního vedení, tělesa železničního spodku a umělých mostních objektů. Byla snesena 2. TK a 101. TK. Jízdy vlaků po obou tratích byly v místě MU svedeny na 1. TK (trať Lysá nad Labem – Praha-Vysočany a trať Odbočka Skály – Turnov) a probíhaly střídavě v obou směrech – viz obr. č. 3 a 7 v příloze. Vlak Nex 60204 nezastavil před vjezdovým návěstidlem 1L Odbočky Skály s návěstí

Obr. č. 3: Schema uspořádání kolejí (shora) v době vzniku MU a po ukončení rekonstrukce

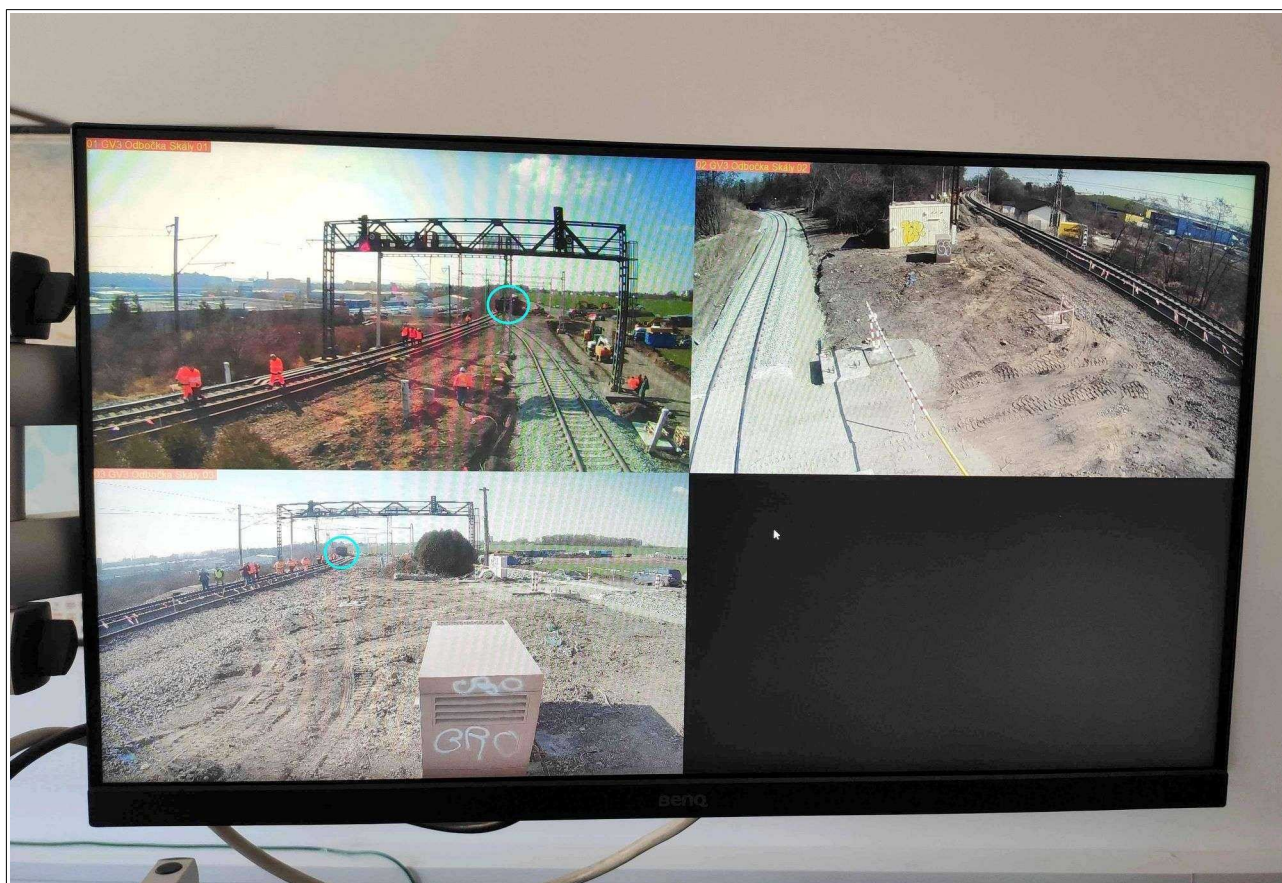
Obr. č. 9: Vzdálený náhled na místo MU, který měli k dispozici výpravčí žst. Praha-Vysočany – levé dvě čtvrtiny plochy zobrazují pohled po směru jízdy vlaku Nex 60204 jedoucího po koleji vlevo (konec stojícího vlaku je označen modře), pravá čtvrtina zobrazuje pohled proti směru jeho jízdy Zdroj: DI
