# RAPPORT BANE 2024/03

*Sammenstøt med endebutt på  
Fyllingsdalen terminal 28. mars 2023*

Tirsdag 28. mars 2023 kl. 1148 skjedde det et sammenstøt i 16 km/t mellom bybanevogn 228 og endebutten på Fyllingsdalen terminal. I sammenstøtet ble syv passasjerer skadet, og det oppsto store skader på vognen. Havarikommisjonens sikkerhetsundersøkelse av ulykken har fokusert på mulige årsaker til at sammenstøtet inntraff og på samspillet mellom vogn og infrastruktur.

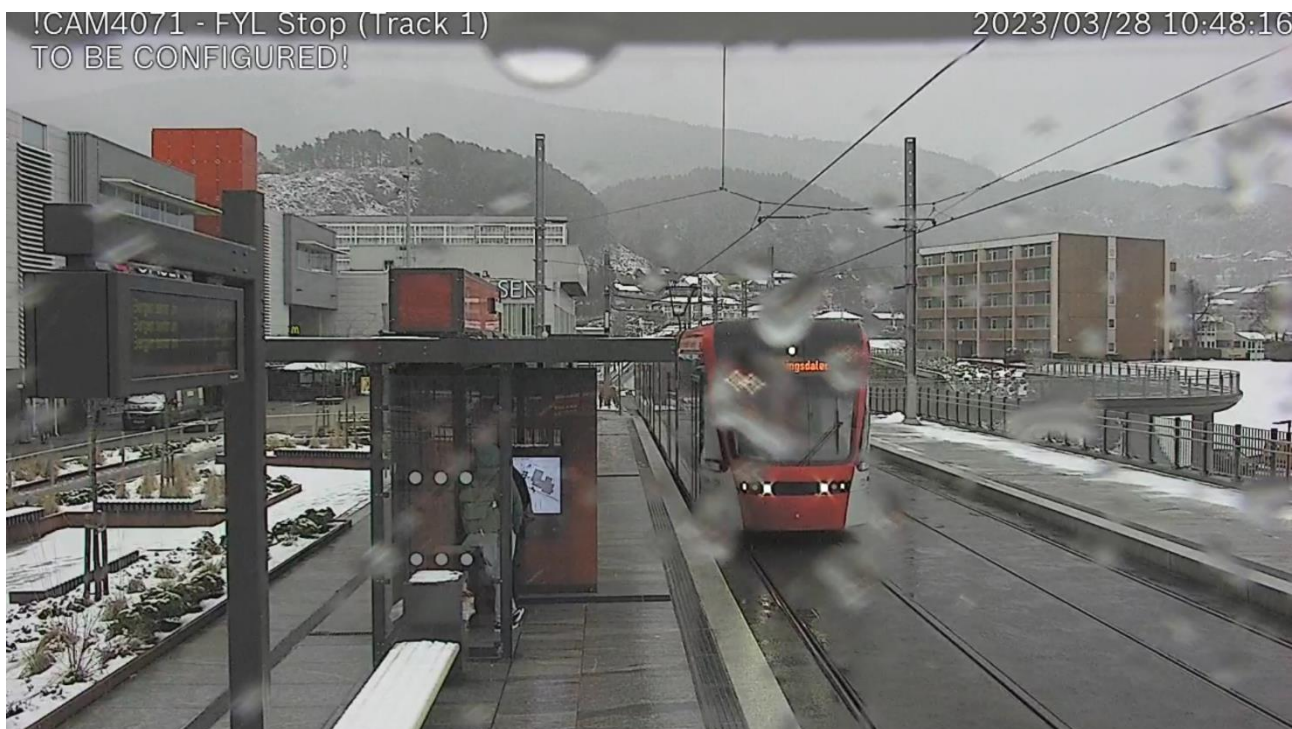
Figur 10: Værforholdene kort tid før ulykken. Merk at tidsstempelen avviker med 1 time. Kilde: Bybanen AS. Utsnitt SHK

Nedbørsintensiteten blir beskrevet som «lett» på målestasjonen Bergen – Florida. Film fra overvåkningskameraer på Fyllingsdalen terminal bekrefter tilsvarende værforhold. Figur 10 er hentet fra overvåkningskamera på terminalen og viser værforholdene for den aktuelle vognen umiddelbart før ulykken.

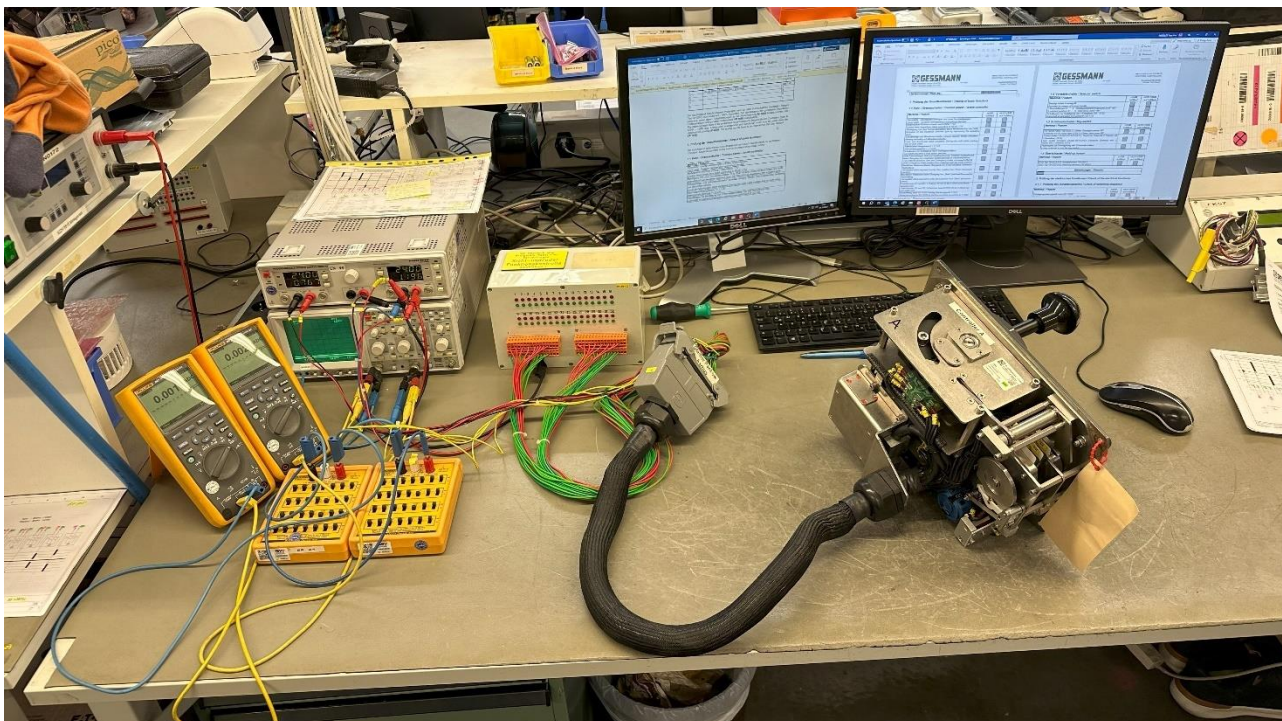
Figur 16: Leverandøren W. Gessmann GmbHs testbenk for Variobahn-kontroller. Foto: SHK

Undersøkelsen av kontrolleren avdekket ingen unormale forhold og alle avleste verdier, og funksjoner var innenfor kravspesifikasjonene. Kontrollen avdekket ett avvik: Normal slitasje i overflatebehandlingen av kontrollerens deksel, dette som følge av at kontrollen hadde vært i bruk i vogn 228 i om lag syv år. Denne overflateslitasjen har ingen innvirkning på kontrollernes funksjon.

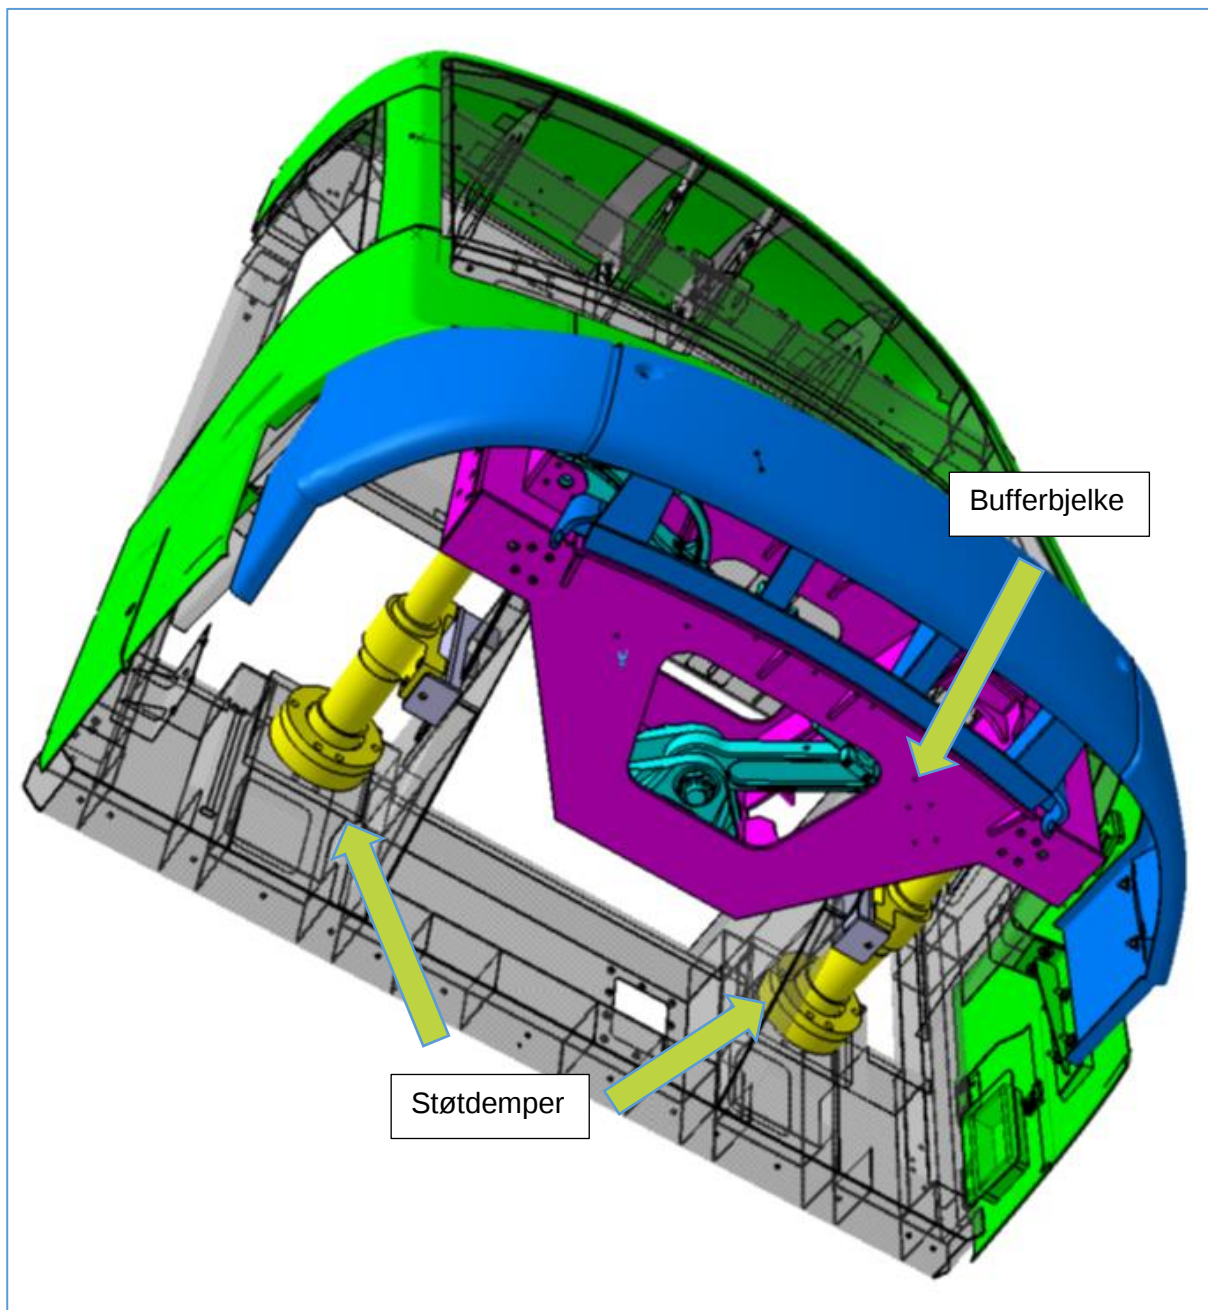
Figur 39: Bufferbjelke og støtdempere. Kilde: Stadler AG, markeringer: SHK

Etableringen av betongløsningen innebar at vognens støtabsorberende funksjoner ble satt ut av spill, og sammenstøtet ble dermed mer brått og kraftig. Havarikommisjonen vurderer det slik at dette medvirket til større skader på vognen og sannsynligvis også til noe større skade på passasjerene.

The use of the concrete design meant that the vehicle's shock-absorbing functions were put out of play. The NSIA considers that this contributed to increased damage to the carriage and probably greater injuries to the passengers.

Variobahns kollisjonssikkerhetskonsept er behandlet i leverandøren Stadlers dokument PE\_1234580-SD.4014-4 v.00 datert 04.03.2016. Dette dokumentet beskriver at vognen skal tåle et sammenstøt med en annen stillestående og fastbremsset tilsvarende vogn i 4–5 km/t og med en stoppbukk i 2,5–3 km/t.

Vognen er utstyrt med en tverrgående avfjæret bufferbjelke. Avfjæringen består av to støtdempere med 150 mm slaglengde og disse skal til sammen tåle en kraft på 200 kN (figur 39).
