# Untersuchungsbericht

Zugentgleisung Z 7657 im Bf Münchendorf am 09. Mai 2022

GZ: 2024-0.267.326

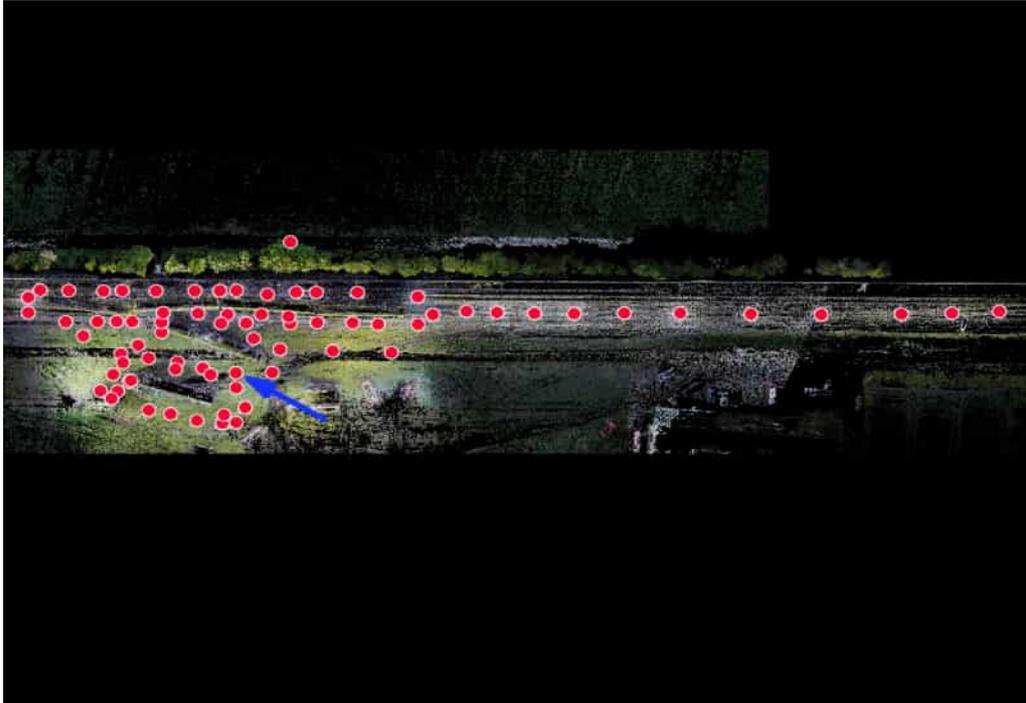
Abbildung 2 Standpunkte der Einzelscans der Unfallstelle

In Abbildung 2 sind alle Standpunkte der durchgeführten Scans mit roten Punkten ersichtlich. Generell ist hier die durch die 3D-Scans angefertigte Übersicht (3D-Punkt看ke) der Unfallstelle zu sehen. Die Unfallstelle wurde somit „eingefroren“, weshalb es jederzeit möglich ist, die Unfallstelle virtuell zu betrachten. Außerdem ist es mit dem Programm möglich, Messungen durchzuführen. Mit einem Klick auf einen der roten Punkte gelangt man direkt in genau diesen Scan, um Details davon einzusehen. Folgend wurde die Detailansicht des mit dem blauen Pfeil gekennzeichneten Scans geöffnet. Die Blickrichtung verläuft in Richtung des blauen Pfeils (auf die Abbildung bezogen nach links). Das Ergebnis dieses Vorgangs wird in Abbildung 3 dargestellt.

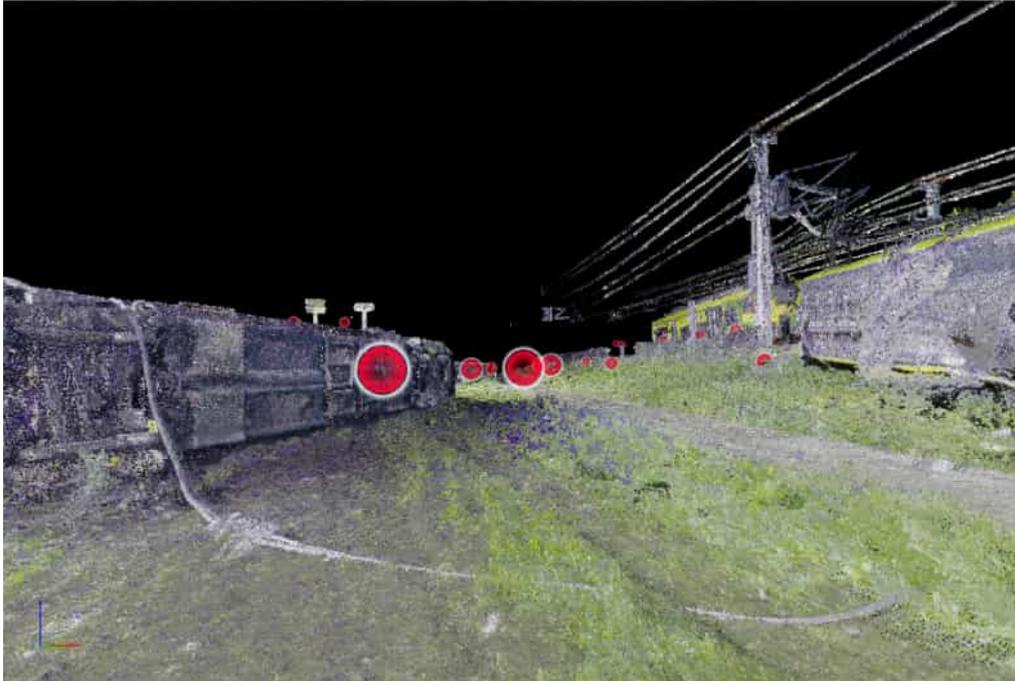
Abbildung 3 Detailaufnahme aus dem 3D-Scan

In dieser Detailaufnahme (Abbildung 3) ist es möglich einen 360° Rundumblick durchzuführen und weiter in das Bild zu zoomen, um nähere Details betrachten zu können. In dieser Ansicht sind links der umgestürzte, in der angrenzenden Wiese zu liegen gekommene, führende Endwagen A 9481 4746 311-1 und rechts der umgestürzte, in der Böschung zu liegen gekommene Mittelwagen C 9481 7046 311-1 zu sehen. Des Weiteren ist (ca. mittig/rechts im Bild) der noch in den Gleisen befindliche, nicht entgleiste Endwagen B 9481 4746 811-0 zu sehen. Mithilfe eines Navigationsfenster ist jederzeit ersichtlich, in welchem Scan man sich befindet und welcher Blickwinkel auf die Unfallstelle momentan vorherrscht.

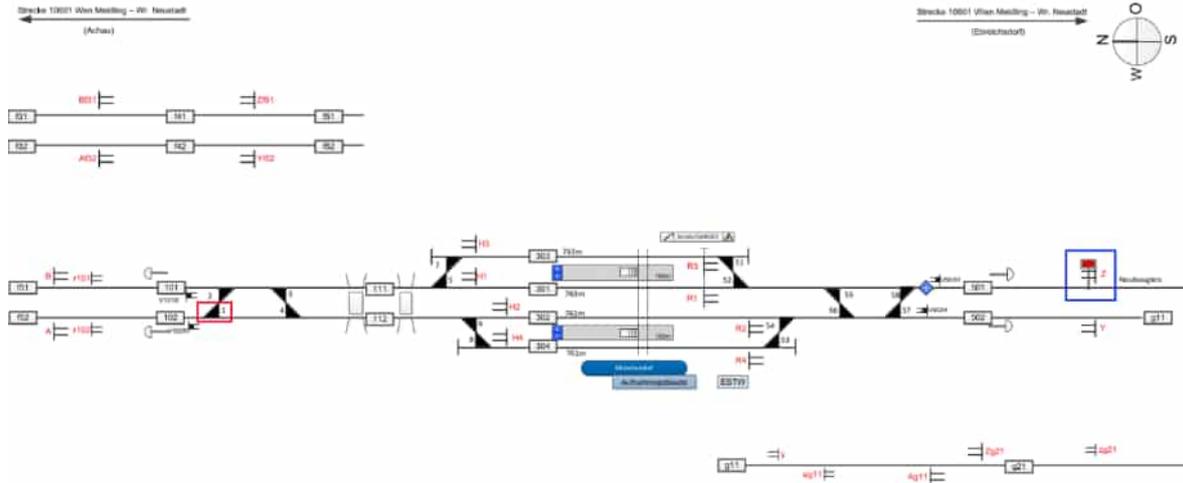
Abbildung 8 Lageskizze Bf Münchendorf

Der Bf Münchendorf wird durch die ES „A“, „B“ und „Y“, „Z“ begrenzt. In Abbildung 8 wurde das Symbol der „Haltscheibe“ blau eingerahmt dargestellt. Diese Haltscheibe grenzt das rechts in der Lageskizze angedeutete Neubaugleis ab und bedeutet „Halt für alle Fahrten“. Die Weiche 1, auf welcher die Entgleisung von Z 7657 stattfand, wurde, in der Abbildung links, rot eingerahmt dargestellt.

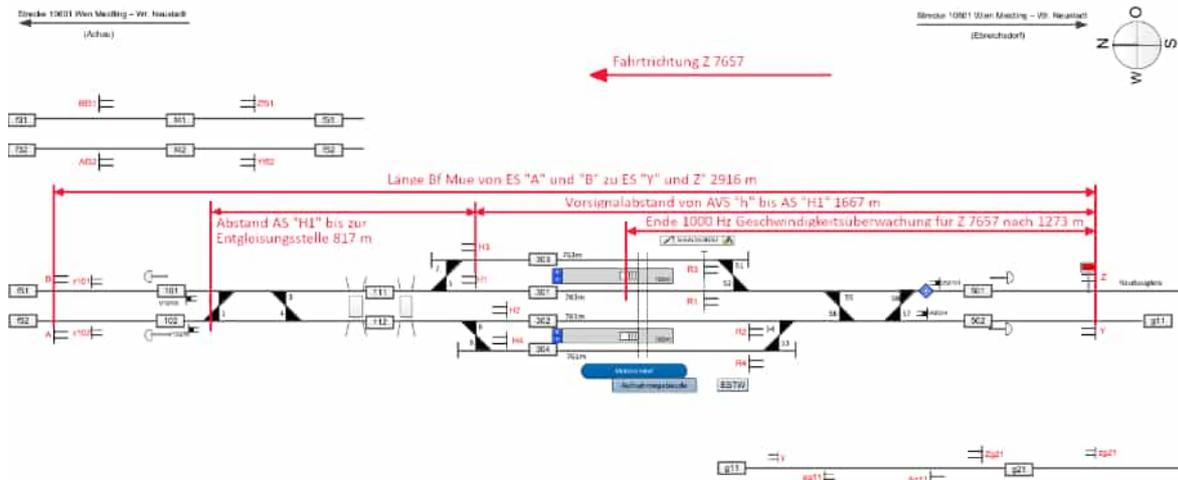
Abbildung 9 Lageskizze mit schematisch eingezeichneten wesentlichen Abständen

In Abbildung 9 wurden folgende für den Untersuchungsbericht wesentliche Abstände eingezeichnet:

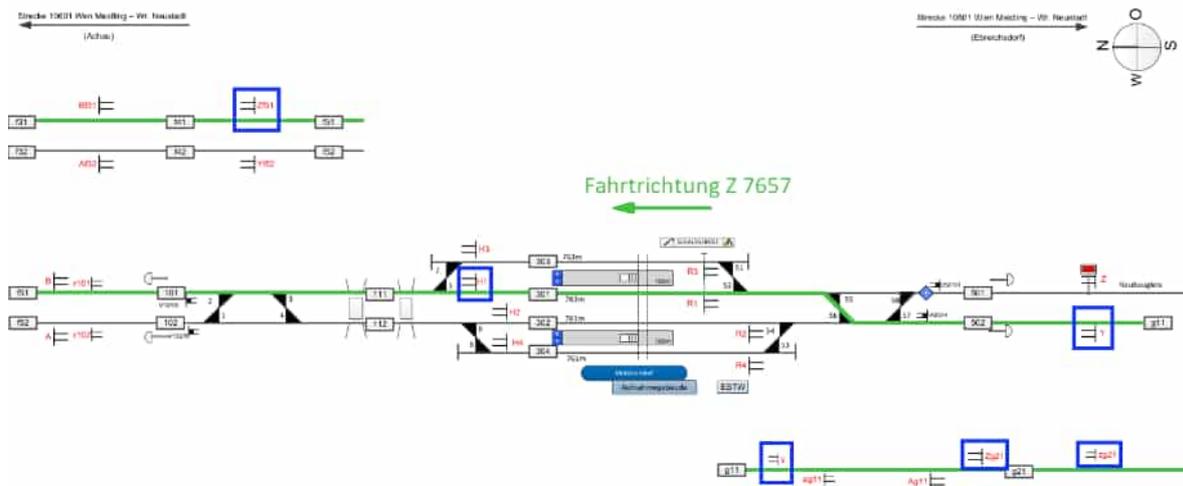
Abbildung 12 Planmäßiger Fahrweg für Z 7657

Planmäßig hätte Z 7657 den in Abbildung 12 grün eingezeichneten Fahrweg befahren. Dieser verläuft von rechts unten in der Abbildung von Blockabschnitt „g21“, über den Blockabschnitt „g11“, weiter auf das Bahnhofsgleis 502, über die Weichenverbindung der Weichen 56 und 55 auf Bahnhofsgleis 301, über die Bahnhofsgleise 111, 101 und aus dem Bahnhof Münchendorf am Regelgleis über die Blockabschnitte „f51“, „f41“ und „f31“.

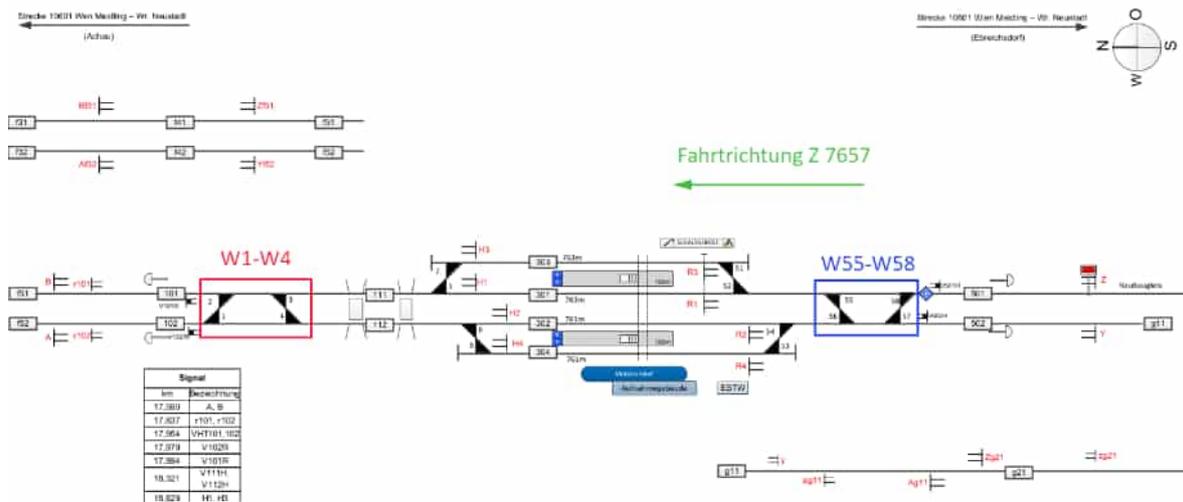
Abbildung 14 Lageskizze Bf Münchendorf - Weichen

In Abbildung 14 wurden die Weichen 1-4 rot, die Weichen 55-58 blau hervorgehoben und die Fahrtrichtung von Z 7657 mit einem grünen Pfeil dargestellt.
