Comisión de Investigación de Accidentes Ferroviarios

INFORME FINAL DE LA CIAF (IF) 11/2023

Incendio de material rodante ocurrido el día 30 de enero de 2023 en el cambiador de ancho de Alcolea

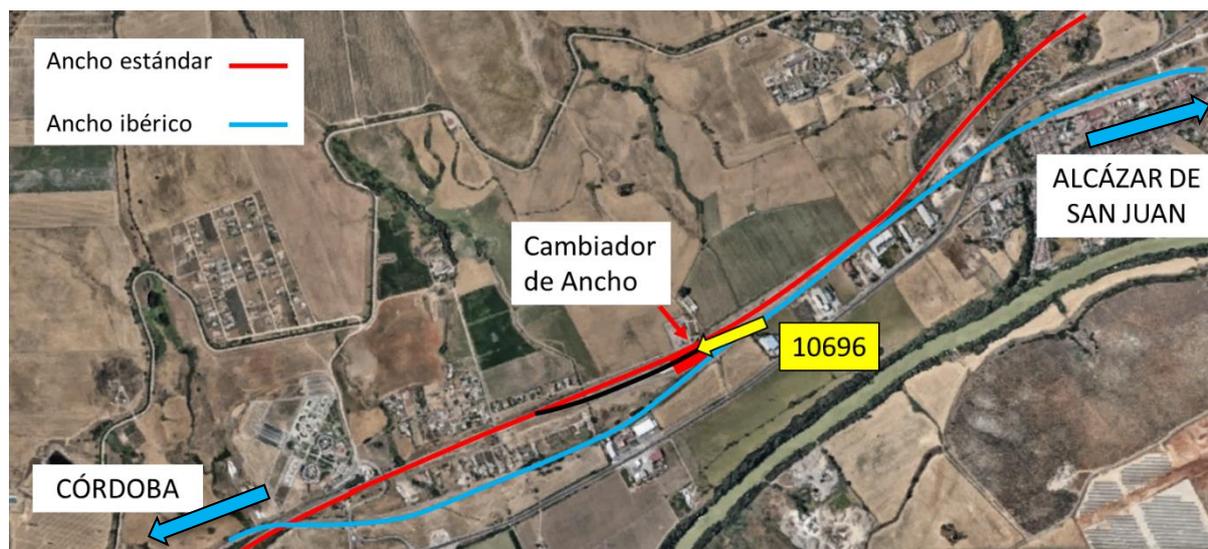
En el momento en el que se produjo el incendio la unidad afectada se encontraba con el coche delantero situado en la zona neutra de las instalaciones del cambiador y con el coche trasero (en el que se produjo el incendio) en la zona de ancho ibérico electrificada a 3 kV.

En cuanto a la infraestructura, se produjeron daños en la catenaria, rompiéndose el hilo de contacto y produciéndose la consecuente descompensación mecánica.
