KÖZLEKEDÉSBIZTONSÁGI SZERVEZET

## ZÁRÓJELENTÉS

2022-0917-5  
(HU-10289)

**Vasúti baleset / Kisiklás**  
Nyékládháza - Miskolc-Rendező, 2022. augusztus 25.

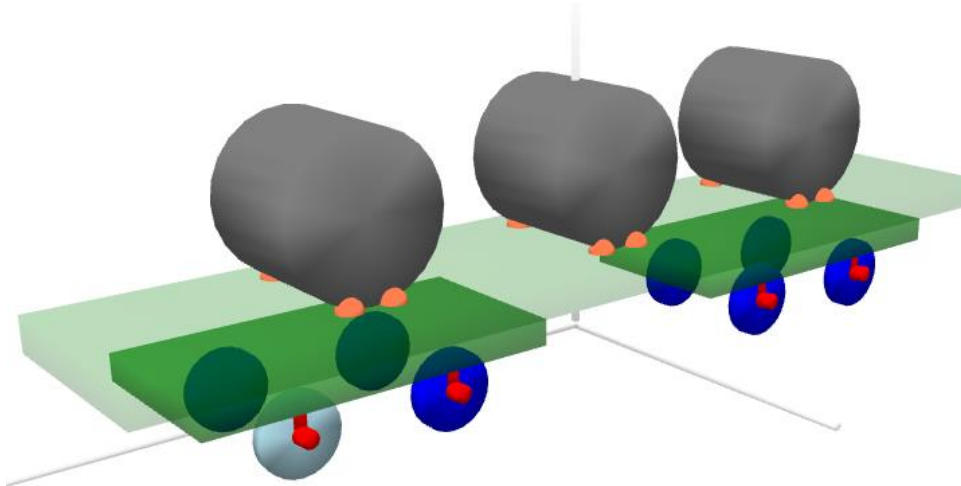
12. ábra: a rakott teherkocsi dinamikai modellje

A modellben a rakomány tömege  $3 \times 17$  t, a kocsiszekrény 11 t, a forgóvázkeretek  $2 \times 2,3$  t, mindegyik homogén tömegeloszlással. A forgócsap/tengelytáv 6,5 m / 1,8 m. A rugalmas elemek jelleggörbéi azonosak és idealizáltak, mert nem került sor az alkatrészek tételes kimérésére, és számos rugalmas elem (pl. forgóvázkeret, főkeret) rugalmassági tulajdonságainak vizsgálata meghaladná a reális lehetőségeket.
