ÉPÍTÉSI ÉS KÖZLEKEDÉSI  
MINISZTERIUM  
KÖZLEKEDÉSBIZTONSÁGI SZERVEZET

## ZÁRÓJELENTÉS

2022-0940-5  
(HU-10296)

**Vasúti baleset / Kisiklás**  
Karcag - Püspökladány, 2022. augusztus 30.

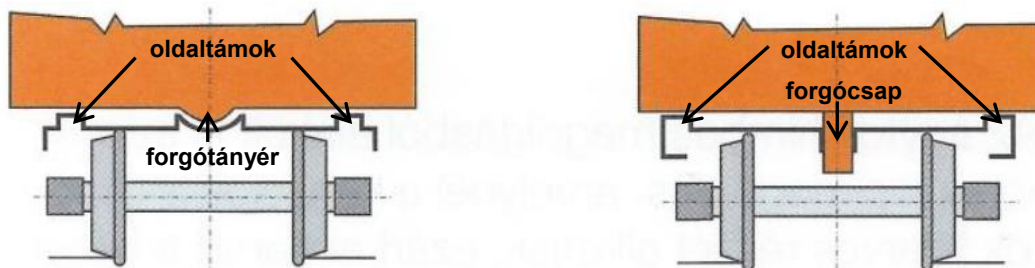
9. ábra: kis (balra) és nagy (jobbra) súrlódó nyomatékú forgóváz-szekrény kapcsolat (Dr. Zvikli Sándor: Vasúti járművek, járműszerkezetek)

Amennyiben azonban korábban törtek el, a baleset bekövetkezéséhez a törött oldaltám rugók akkor sem járulhattak hozzá, mivel az Y25 típusú forgóváz kis súrlódó nyomatékú, ahol a kocsiszekrény a forgótányérra támaszkodik és az oldalsó csúszótámok hézaggal illeszkednek (9. ábrán balra), azok a kocsi súlyához képest jelentéktelen rugómerevségüknél fogva a forgóváz ívbe való beállását nem akadályozhatták.

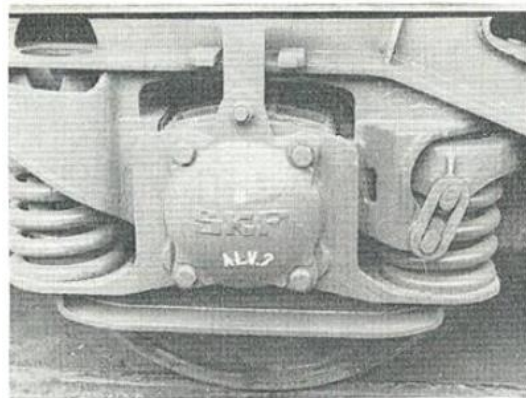
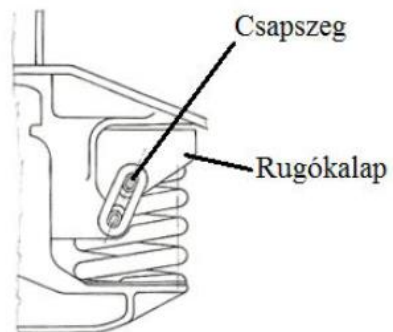
11. ábra: ferdeláncszemes felfüggesztés  
(Dr. Zvikli Sándor: Vasúti járművek, járműszerkezetek)

A szekunder rugózás ennél a típusú forgóváznál nincs jelen, a futómű lengéscsillapítását a csapágyvezetékek belső oldalán elhelyezett súrlódásos lengéscsillapítók végzik. A lengéscsillapító vezetőcsapja a 11. ábrán látható módon, ferdén elhelyezett láncszemekre van felfüggesztve. A ferde felfüggesztésből adódó vízszintes erőkomponens a lengéscsillapító súrlódó lapját a csapágytok vezetőfelületének nyomja, létrehozva a függőleges csillapítóerőt.

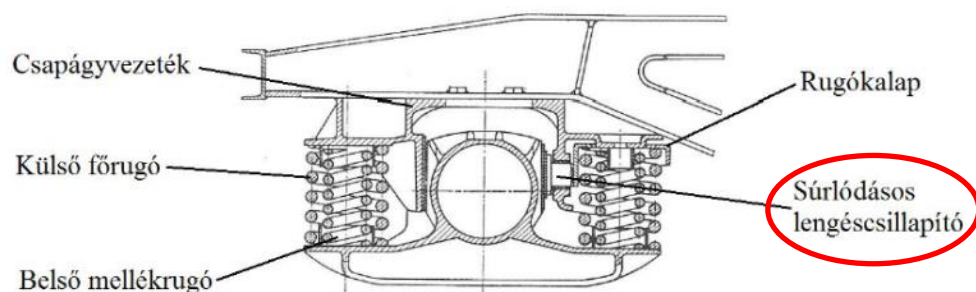
12. ábra: csapágyvezeték beépített lengéscsillapítóval és rugókkal  
(Dr. Zvikli Sándor: Vasúti járművek, járműszerkezetek)

A lengéscsillapító „gombának” a kopólemezhöz való hegedése hatására az 1R csapágytok rugózása megszűnt, az 1L jelű kerék terhelése lecsökkent, a kerékpár pedig jelentősen veszített a „terepjáró” képességéből.

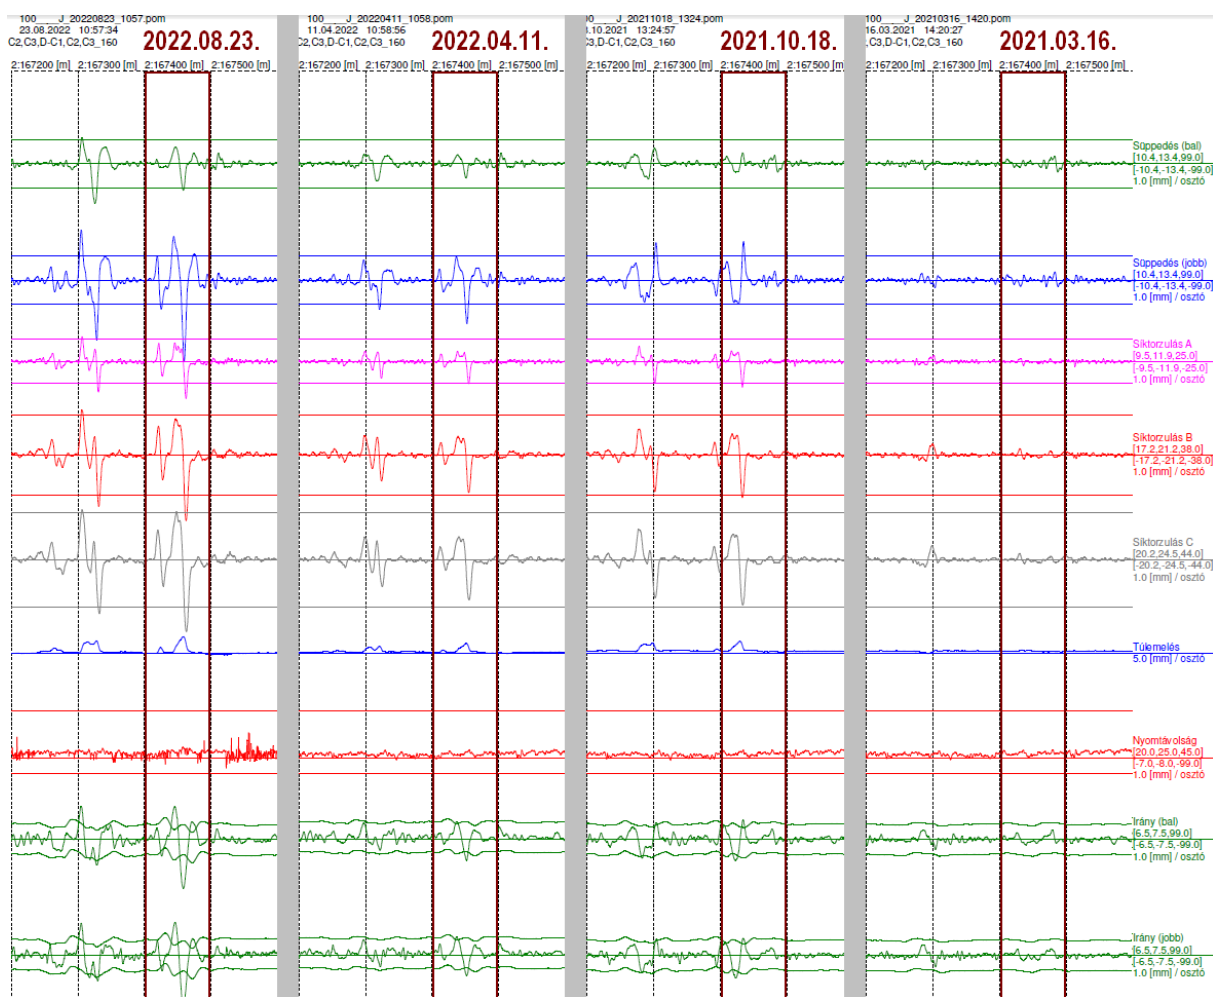
## 2. melléklet Mérővonati grafikonok (kisiklás előtti állapot)

időbeli állagromlás
