Ministero delle infrastrutture e dei trasporti
UFFICIO PER LE INVESTIGAZIONI FERROVIARIE E MARITTIME

RELAZIONE DI INDAGINE

**SVIO DEL TRENO N. 1195 DI EAV PRESSO
LA STAZIONE DI POZZANO, SULLA LINEA CIRCUMVESUVIANA
NAPOLI – SORRENTO, AVVENUTO IN DATA 26/01/2023
(IDENTIFICATIVO ERAIL: IT-10368)**

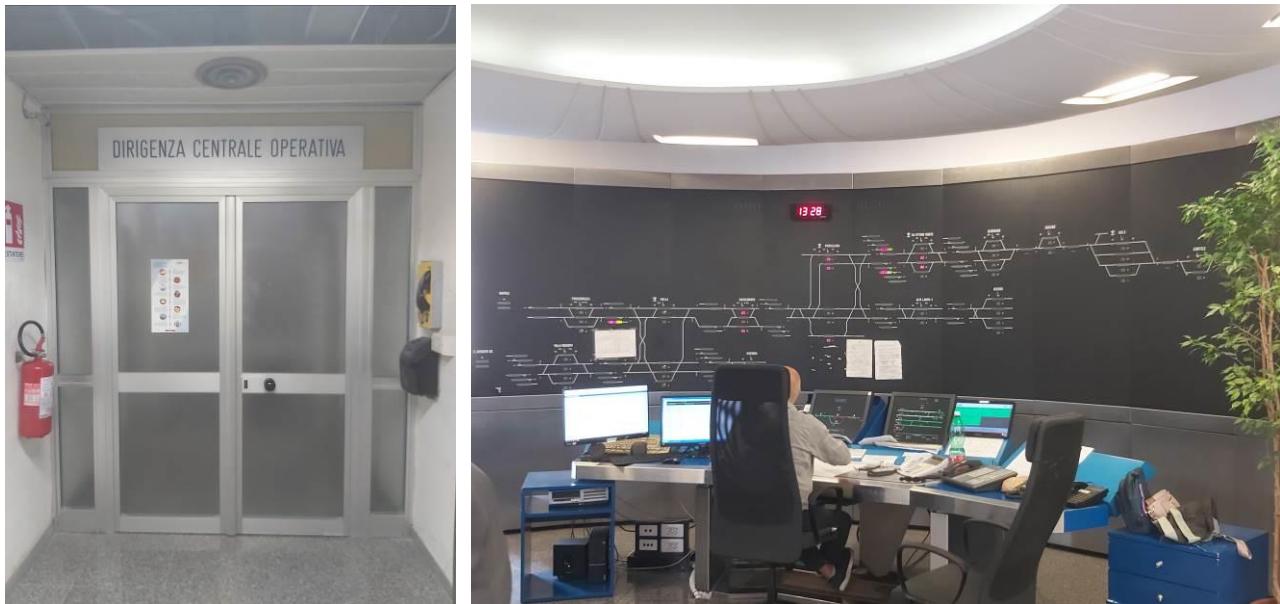
Foto 05 e 06: Ingresso sala DCO di EAV - Postazione e quadro luminoso della DU3 (fonte Ufficio)

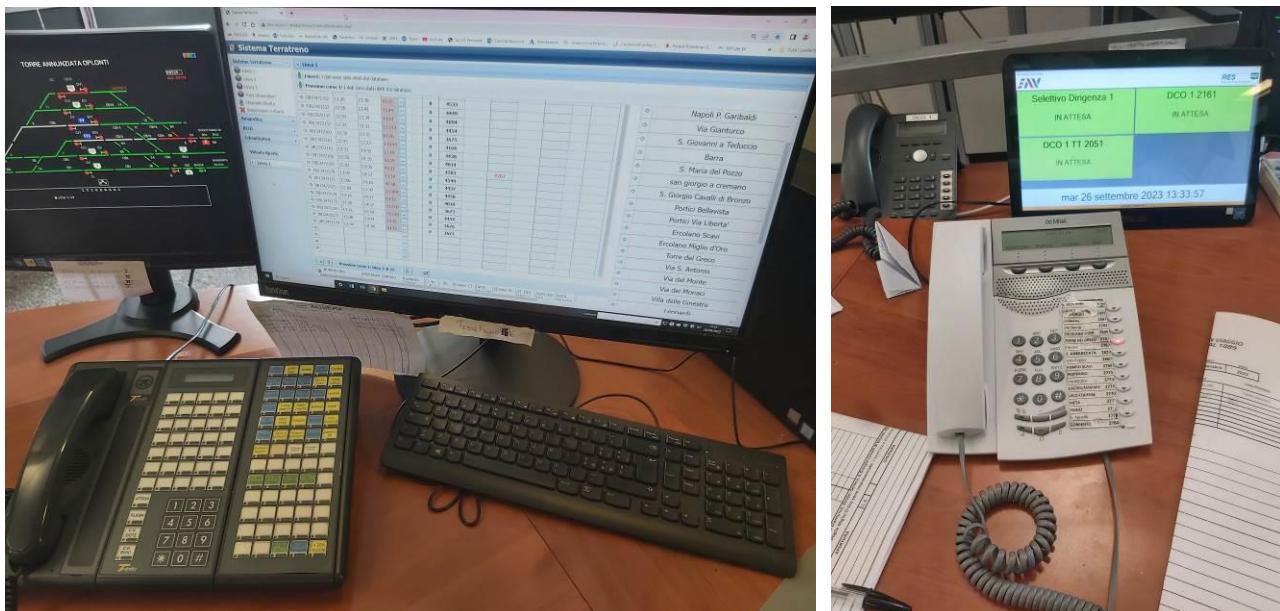
Le postazioni delle tre DU sopra descritte, della DU ACEI e del Dirigente Regolatore della Circolazione, all'interno della Sala della DCO (*Foto 05 e 06*), sono dotate ognuna di telefoni fissi di servizio per le comunicazioni terra-treno (*Foto 07 e 08*).

Foto 07 e 08: Telefoni fissi per comunicazioni terra-treno della DU1 (fonte Ufficio)
