## **Závěrečná zpráva o výsledcích šetření mimořádné události**

Střetnutí vlaku Os 4505 s nákladním automobilem na železničním přejezdu P7118  
s následným vykolejením v železniční stanici Božice u Znojma

## **Accident and incident investigation report**

Collision of the regional passenger train No. 4505 with a lorry at the level crossing  
No. P7118 with consequent derailment at Božice u Znojma station

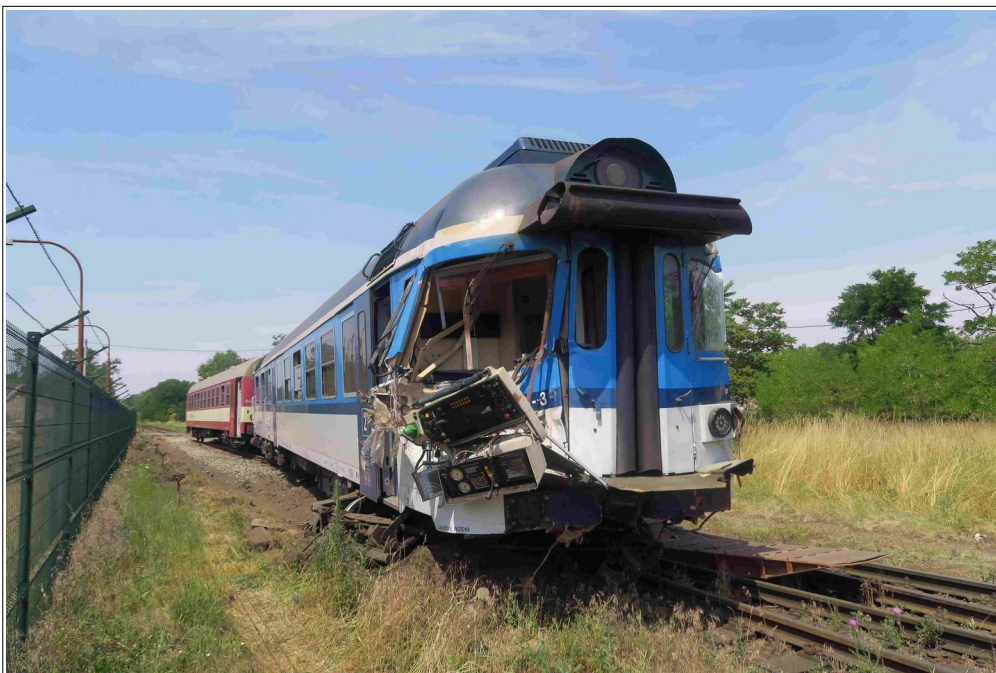
| Popis události: | střetnutí vlaku Os 4505 s nákladním automobilem s následným vykolejením. |

- nedovolené vjetí jízdní soupravy na železniční přejezd P7118 v době, kdy se k němu blížil vlak Os 4505, způsobené jednáním řidiče nákladního automobilu, který nerespektoval světelnou a zvukovou výstrahu přejezdového zabezpečovacího zařízení a nepřesvědčil se, zda může na železniční přejezd bezpečně vjet.

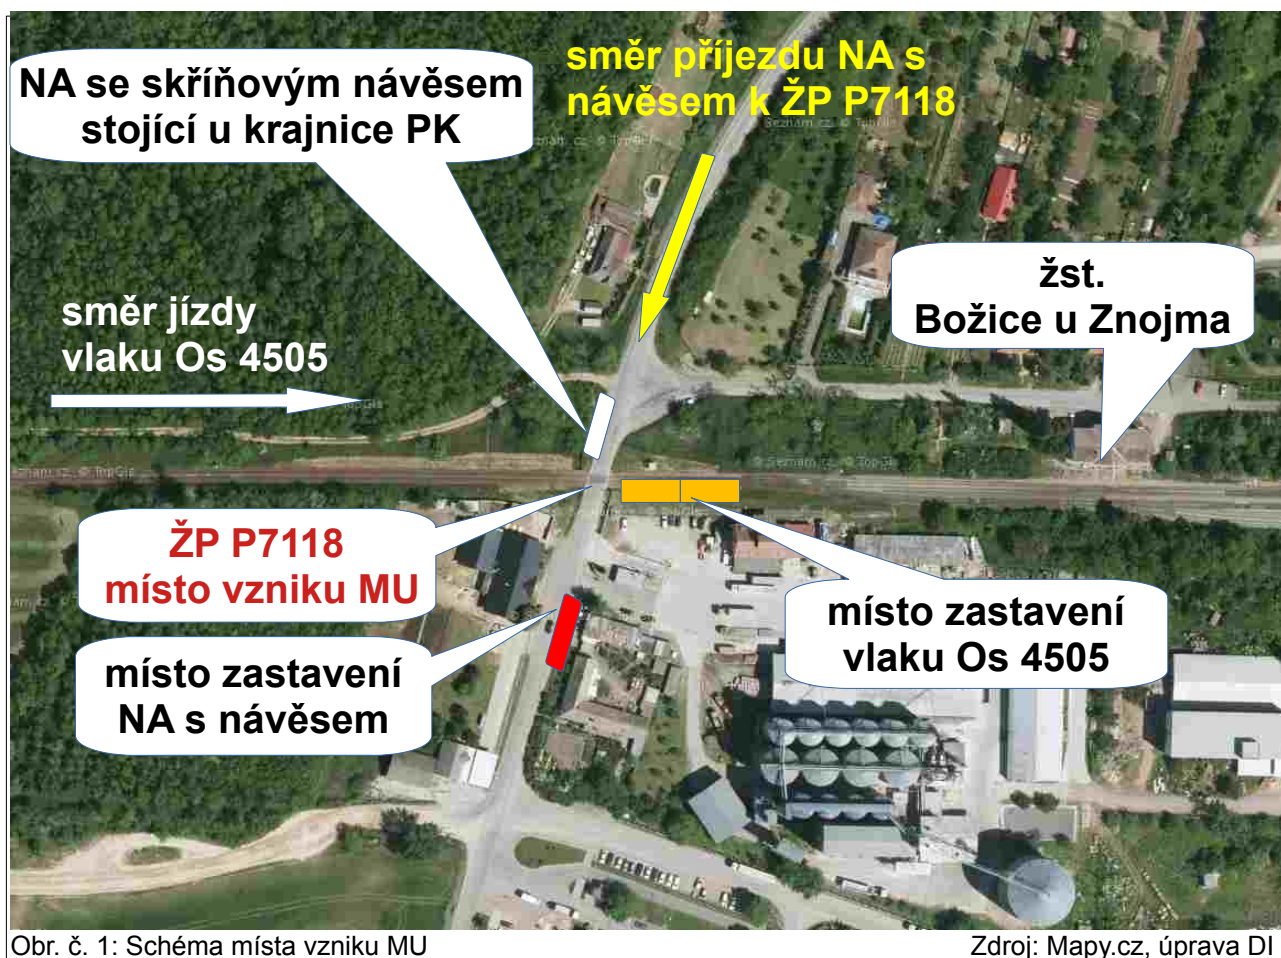
- přední čelo HDV 95 54 5 854 002-3 (dále také 854.002-3) se v místě konečného postavení po MU nacházelo v km 7,422, tj. 69 m za ŽP P7118 ve směru jízdy do žst. Božice u Znojma. Vlak Os 4505 byl vykolejený vpravo ve směru jízdy;
- vlak byl tvořen HDV 854.002-3 a přípojným DV CZ-ČD 50 54 20-29 226-8;
- čelo HDV bylo značně deformované. Na levé straně čela HDV byla vmáčknutá stopa do skříňe po srážce s pravou nájezdovou rampou nízkoložného návěsu. Při tomto bylo poškozeno i levé čelní okno a levé vnější návěstní světlo. Pravá strana čela HDV byla poškozena po srážce se zadní částí kolového nakladače převáženého na nízkoložném návěsu;
- oba nárazníky, táhlový hák, šroubovka a pluh HDV v čele vlaku byly utržené;

- přední podvozek ve směru jízdy vlaku byl otočen o cca 80° vpravo, vykolejený oběma nápravami, přední částí mimo obrys DV, zaryt ve štěrkovém loži. Před zadní částí podvozku, který přesahoval obrys DV, byla v prostoru mezi kolejnicemi, ve výhybce č. 12, utržená pravá nájezdová rampa nízkoložného návěsu;

- NA s návěsem vjel na ŽP P7118 zleva ve směru jízdy vlaku, při MU narazil vlak Os 4505 do konce pravé strany návěsu. Vlivem střetnutí došlo k odhození návěsu na oplocení areálu firmy vlevo za ŽP (ve směru jízdy NA), poškození plotu a k vykolejení HDV vlaku Os 4505. NA poté zastavil ve vzdálenosti 38 m za ŽP v ose jízdního pruhu silnice určeného pro jízdu směrem k ŽP z opačného směru;

- došlo k poškození nákladu – kolového nakladače upevněného na nízkoložném návěsu, který se vlivem nárazu sesmekl zadní částí pravým kolem mimo ložnou plochu návěsu (viz Obr. č. 3);

- došlo k odtržení pravé nájezdové rampy na návěsu a levá nájezdová rampa byla částečně sklopena a poškozena;
- na čelním skle NA s návěsem byla umístěna kamera snímající prostor před NA při jeho jízdě.

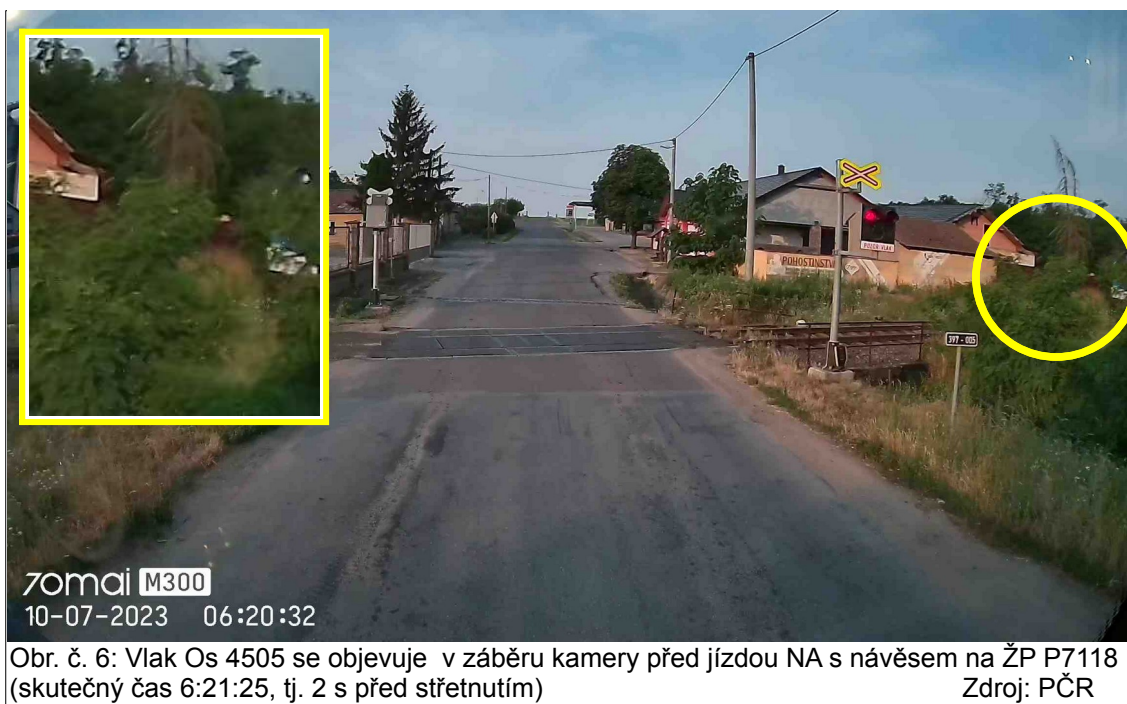
- řidič NA s návěsem tak přes pokyn světelné a zvukové výstrahy PZZ nezastavil před ŽP, nepřesvědčil se, zda může ŽP bezpečně přejet, a nedovoleně vjel na ŽP P7118 v době, kdy se k němu blížil vlak Os 4505, přestože měl zajištěnou minimální předepsanou dobu volného výhledu na výstražný kříž a světelnou skříň výstražníku s dávanou výstrahou, která však byla jeho jednáním (překročení nejvyšší povolené rychlosti) a další okolností (nedovolené stání odstaveného kamionu před ŽP) ve skutečnosti kratší;

- nelze dovozovat, jakým způsobem by řidič NA s návěsem reagoval na výstrahu ŽP v případě, že by tam nestál odstavený kamion a měl by tak ještě delší dobu volného výhledu na výstražný kříž, resp. světelnou skříň výstražníku s dávanou výstrahou ve středu zorného pole.

- to add traffic signing on the road III. class No. 3975 , which attentions drivers who turns left about ride to the level crossing No. P7118, i.e. put here at least vertical traffic signing A 31c „Signal board (80 m)“ and A29 „Level crossing with barriers“ in accordance with the technical conditions of TP 169 Principles for marking traffic situations on roads and TP 65 Principles for road markings on roads.
