# **Untersuchungsbericht der Schweizerischen Sicherheitsuntersuchungsstelle SUST**

über die Gefahrgutereignisse

vom 19. Oktober 2020 und  
6. Juli 2021

in Basel SBB RB (BL) und  
Lüsslingen (SO)

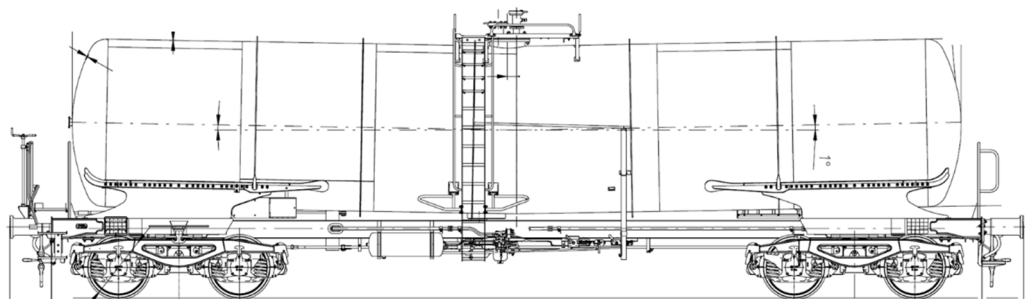
Die Bezeichnung der Baureihe lautet N-310-02. Eine Zeichnung des Wagens ist in Abbildung 7 ersichtlich.

**Abbildung 7:** Zeichnung des Kesselwagens N-310-02 (Quelle: Tatravagonka, bearbeitet durch SUST).
