# Untersuchungsbericht

Aktenzeichen: BEU-uu2022-02/008-3323

## Gefährliches Ereignis im Eisenbahnbetrieb

| Ereignisart: | Zugentgleisung |

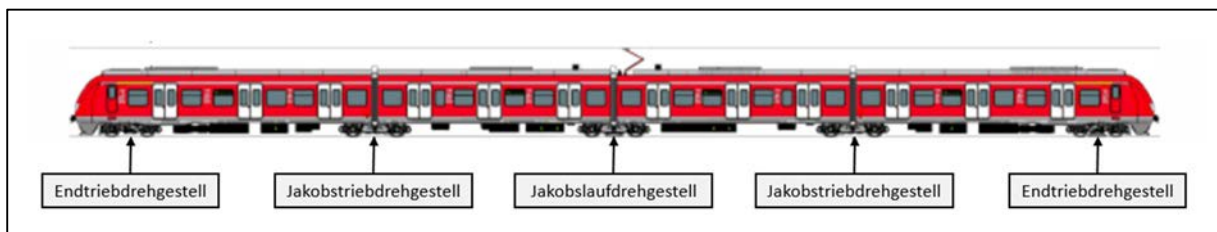
Abbildung 7: Fahrzeugaufbau ET 430<sup>5</sup>

Es entgleisten die beiden letzten Drehgestelle des am Schluss laufenden ET 430 164. An diesen Radsätzen waren keine augenscheinlichen Mängel erkennbar, die die Entgleisung verursacht oder dazu beigetragen haben könnten. Am Fahrzeug wurden die vorgeschriebenen regelmäßigen Inspektionen durchgeführt. Auf eine genauere Untersuchung des Fahrzeugs wurde aufgrund der Erkenntnisse zum Unfallhergang verzichtet.
